## ЗАТОПЛЕНИЕ СУДНА

### 1. Очень серьезная авария на море: Затопление рыболовного судна с гибелью людей

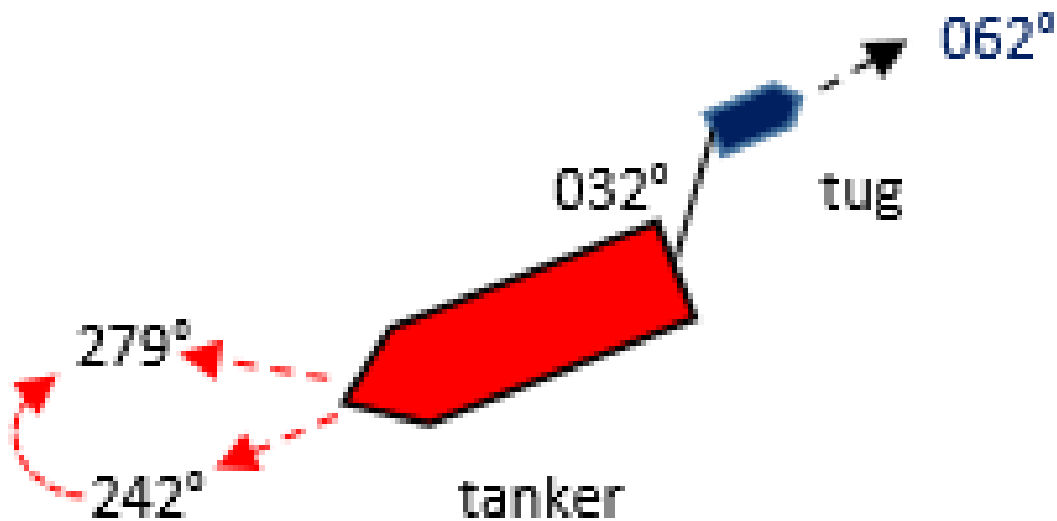
Носовая цепь, соединяющая танкер с SBM, разорвалась из-за одновременного воздействия тяжелых погодных условий и попытки буксира отвести танкер от SBM, чтобы предотвратить контакт танкера с ним.

Для уменьшения риска повреждения грузовых шлангов, удержания судна на месте с целью не дать ему дрейфовать от SBM, танкер переложил руль вправо и постепенно увеличил скорость до среднего переднего хода. Носовое подруливающее устройство работало вправо. Буксирный канат был закреплен на корме танкера и заведен на буксирную лебедку буксира. Ни какие ограничители буксирного троса не были использованы. Буксирный трос соскользнул с планшера к палубной рубке буксира, в результате чего буксир накренился на правый борт, и после того как на него обрушились две последовательные большие волны опрокинулся.

Рис. 1. Буксирная линия имела направление 32° (указывала на 5 часов относительно курса танкера). Диаметральная плоскость буксира была параллельна диаметральной плоскости танкера. Буксирный трос скользнул по планширу к рубке, в результате чего буксир накренился на правый борт, и в это время на него обрушилась первая волна.
