**ФЕДЕРАЛЬНАЯ СЛУЖБА
ПО НАДЗОРУ В СФЕРЕ ТРАНСПОРТА**

**Доклад о расследовании затопления
маломерного судна «РУМБ»,
повлекшего гибель 2 членов экипажа,
в Керченском проливе 07.10.2015**

Доклад № 04/2015

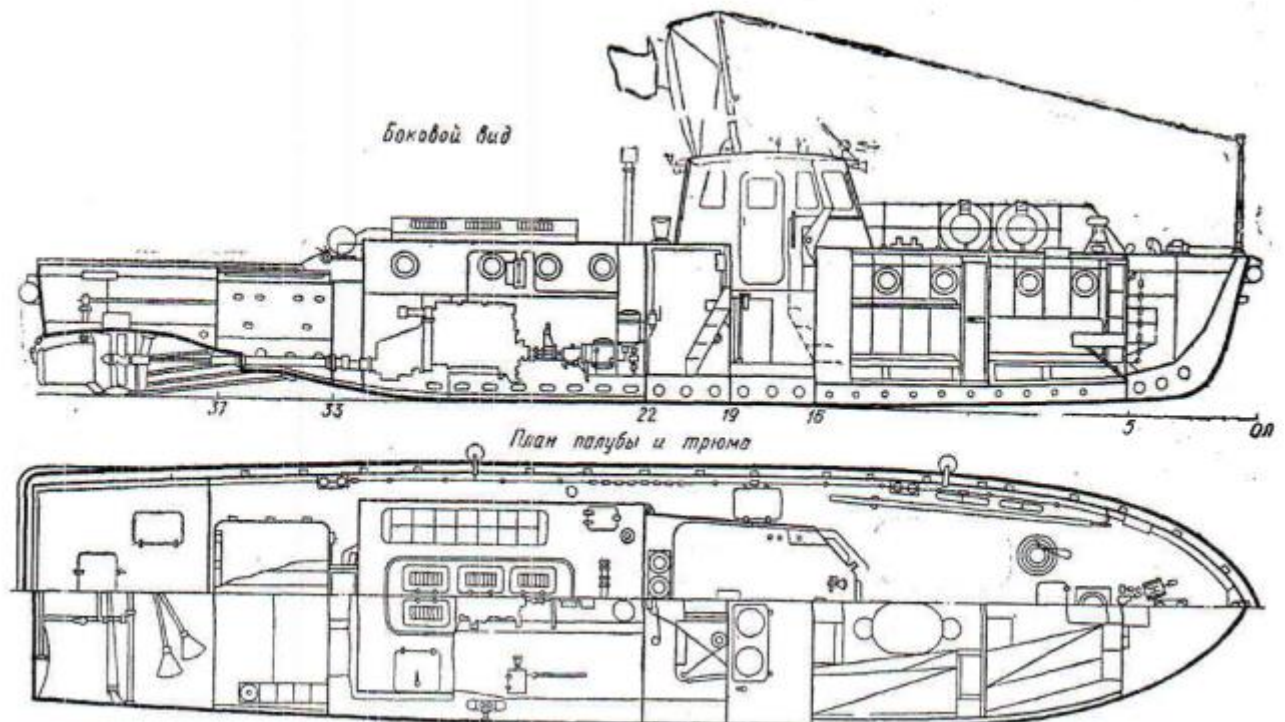
Рис. 1. Маломерное судно проекта Т-63М

Отказ в работе рулевого устройства катера по неустановленным причинам.

Необдуманый способ буксировки аварийного катера кормой вперёд.

Важно обеспечить эксплуатацию, регулярный осмотр и обслуживание рулевого устройства в соответствии с правилами обслуживания и инструкцией завода-изготовителя и содержать его в полной исправности. От безотказности действия рулевого устройства зависят маневренность и безопасность судна.

Важно обеспечить маломерные суда минимальным набором средств безопасности (пиротехническими средствами - парашютными ракетами красного цвета и фальшфейерами красного и белого огня).

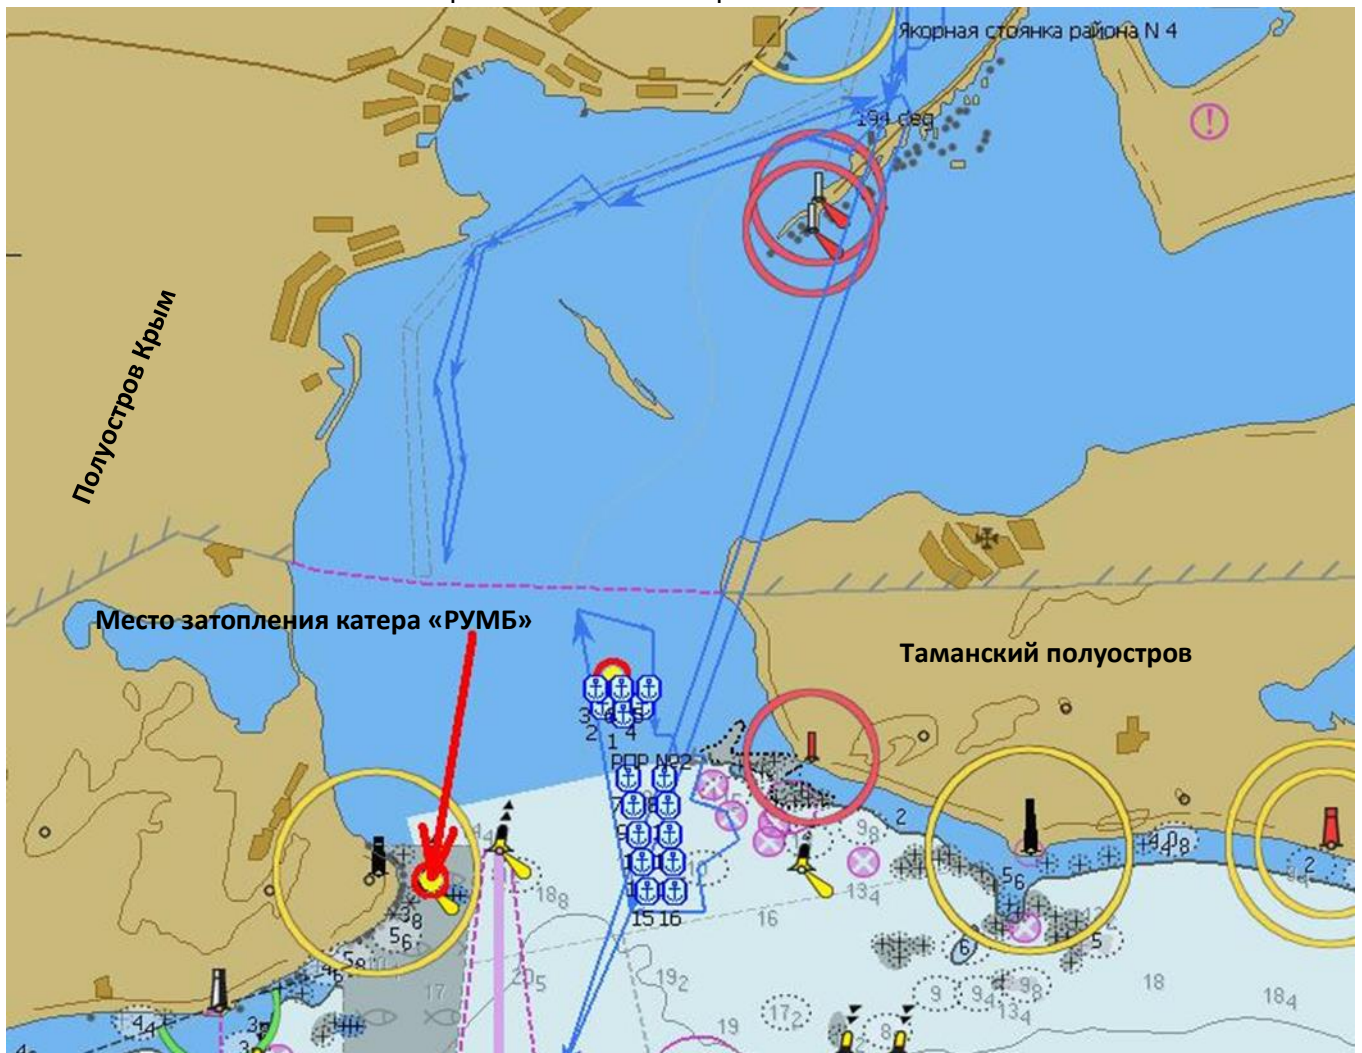
Рис. 6. Место аварии катера «РУМБ»

В 20:38 оба члена экипаж катера «РУМБ» с палубы ушли внутрь надстройки, предположительно за личными вещами и документами. В это же время дифферент на корму катера «РУМБ» начал резко увеличиваться, корма катера ушла под воду, нос катера приподнялся и катер

Капитаном б/к «ПОРТОВЫЙ-101» было принято ошибочное решение буксировать катер «РУМБ» кормой вперед, что привело к частичному затоплению машинного отделения катера.
