**ФЕДЕРАЛЬНАЯ СЛУЖБА
ПО НАДЗОРУ В СФЕРЕ ТРАНСПОРТА**

**ДОКЛАД О РАССЛЕДОВАНИИ ОЧЕНЬ СЕРЬЁЗНОЙ АВАРИИ
Т/Х «ПАРАМУШИР» В ТИХОМ ОКЕАНЕ 17.10.2015**

Доклад № 05/2015

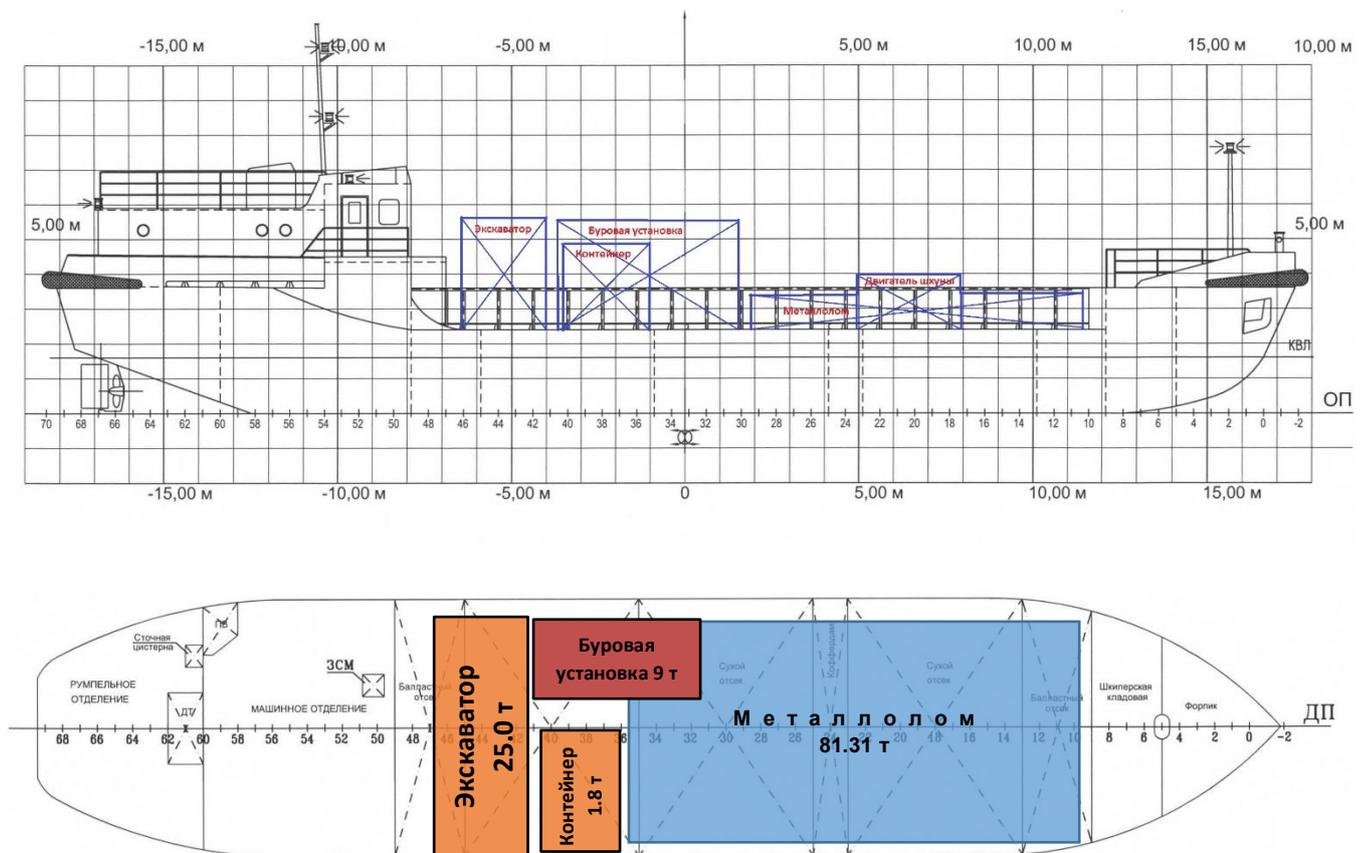
Рис. 3. Расположение груза на палубе т/х «ПАРАМУШИР»

Погрузка металлолома с пирса на т/х «ПАРАМУШИР» осуществлялась по указанию судовладельца. Металлолом представлял собой куски железа из деталей автомобилей и железных бочек. Крупных тяжёлых кусков в нём не было. Стропальщиками груза были два матроса с т/х «ПАРАМУШИР», контролировал и руководил погрузкой капитан судна. После загрузки металлолома свободного места на палубе т/х «ПАРАМУШИР» не осталось.

Количество принятого груза составило 117,11 тонн и не превышало предельно допустимое количество для данного судна.

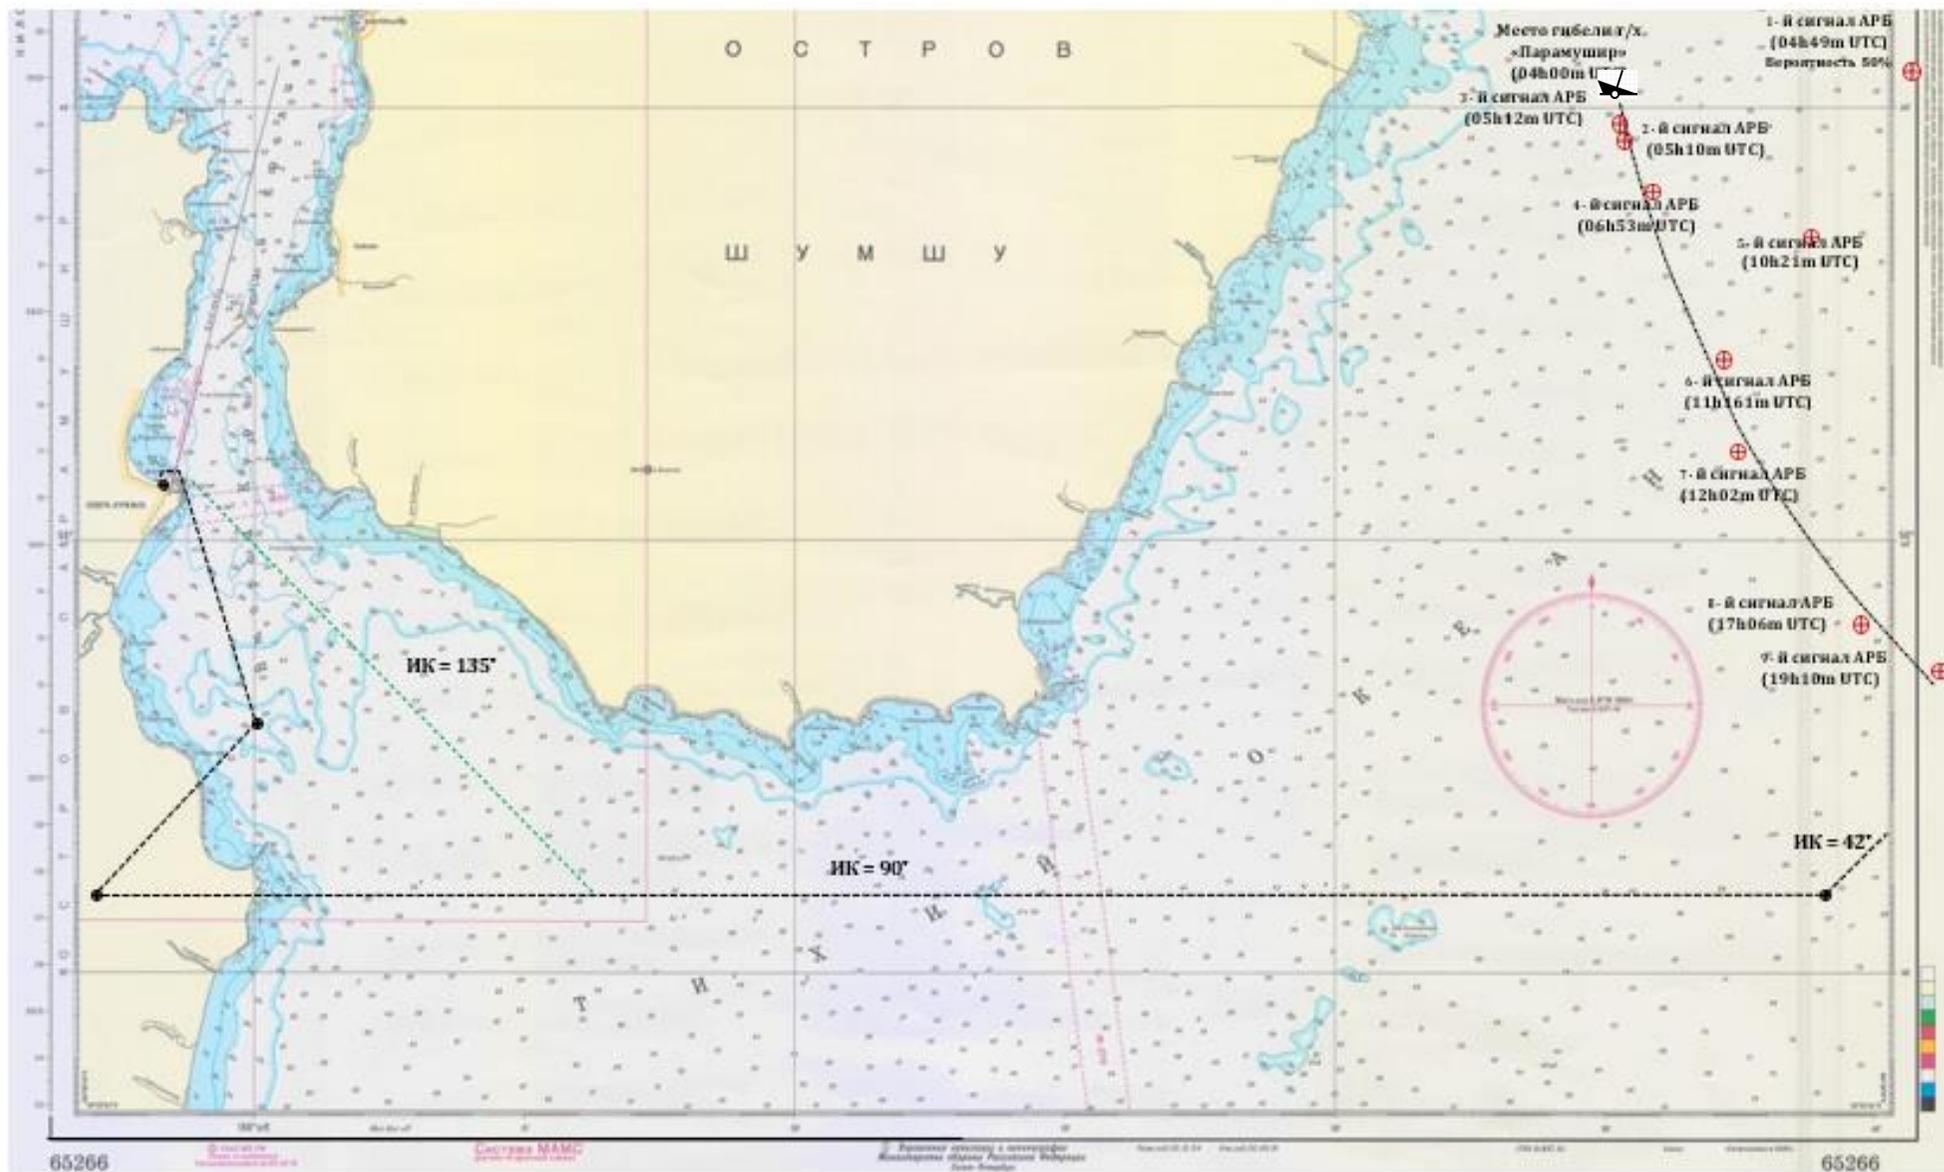
Рис.4. План перехода т/х «ПАРАМУШИР» «Северо-Курильск – Петропавловск-Камчатский», подписанный капитаном, и оценка вероятного места гибели т/х «ПАРАМУШИР» 17.10.2015 по зарегистрированным сигналам его АРБ.

Для определения наиболее вероятного фактического маршрута, на рис. 4 представлена морская навигационная карта № 65266 и на неё нанесён маршрут, соответствующий плану перехода, составленному капитаном. На карту также нанесены точки, соответствующие координатам и времени первых 9 последовательных сигналов АРБ, принятых МСПЦ Петропавловск-Камчатский 17.10.2015 после опрокидывания судна, а также нанесена траектория последующего дрейфа АРБ.

Сигналу № 1 придана меньшая значимость, в связи с отмеченной пониженной вероятностью его приёма. Поскольку буй всплыл и начал работу не сразу, время первого принятого сигнала на 49 минут превышает время опрокидывания судна. За этот период судно сдрейфовало по отмеченной траектории буя приблизительно на 0,5 мили (средняя скорость его дрейфа ~ 0,5 уз.). С учётом этого фактора было определено предполагаемое место опрокидывания судна, которое помечено на карте соответствующим значком

Из полученной на рис. 4 картины следует, что чтобы оказаться в месте гибели, судно на ИК=90° должно было намного раньше запланированного сильно отклониться к северу от намеченного маршрута. Причиной этому могли послужить следующие обстоятельства:

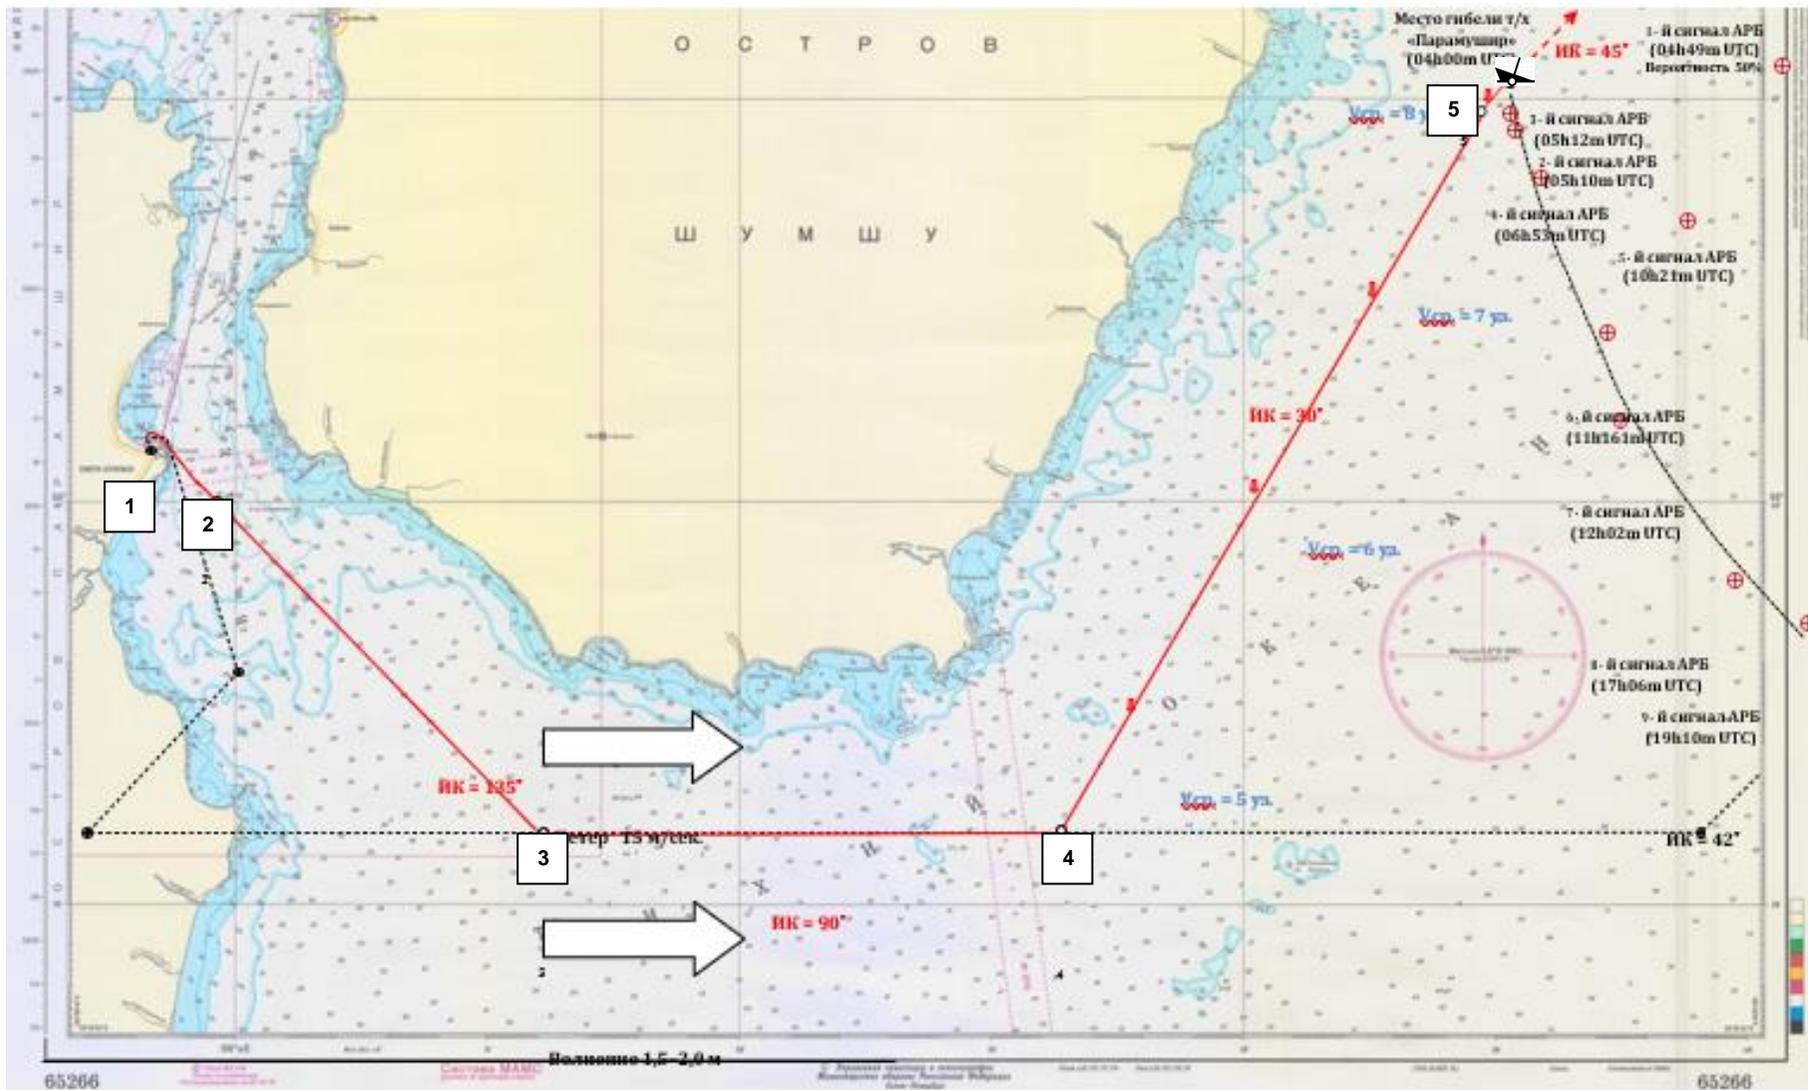
Рис. 5. Реконструкция маршрута и оценка вероятного места гибели т/х «ПАРАМУШИР».

На рис. 5 выполнена реконструкция фактического маршрута судна от выхода из порта и до опрокидывания. Красной пунктирной стрелкой показано направление (ИК=45°) целесообразного дальнейшего кратчайшего пути для пересечения пролива. Цифрами в квадратах помечены важные узловые точки маршрута. Вертикальными красными стрелочками показаны точки маршрута, куда было способно дойти судно за 3 часа хода со средней скоростью в 5, 6, 7 и 8 узлов, соответственно.

Измерение длины пути до места опрокидывания показало, что судно прошло примерно 24,5 мили. Средняя скорость составила 8,17 узла, что превышает проектную скорость судна, составляющую по документам 7,8 узла. Более того, по показаниям свидетеля, скорость судна в рейсе достигала 9 узлов! Только ближе к проливу (по неустановленной причине) снижалась до 4,5 узлов.

Достижение необычайно высокой для данного судна средней скорости могло стать возможным только в условиях сильного ветра и волнения с кормовых курсовых углов, способствующих значительному увеличению скорости.

Большую часть своего пути судно, с двигателем, работающим на полный ход, шло за границами расчётных режимов, подталкиваемое ветром и волнами и периодически скатываясь по ним. В таких условиях, все опасные явления, возникающие при штормовом плавании судов на попутном волнении, могли произойти и сыграть решающую роль в гибели данного судна.

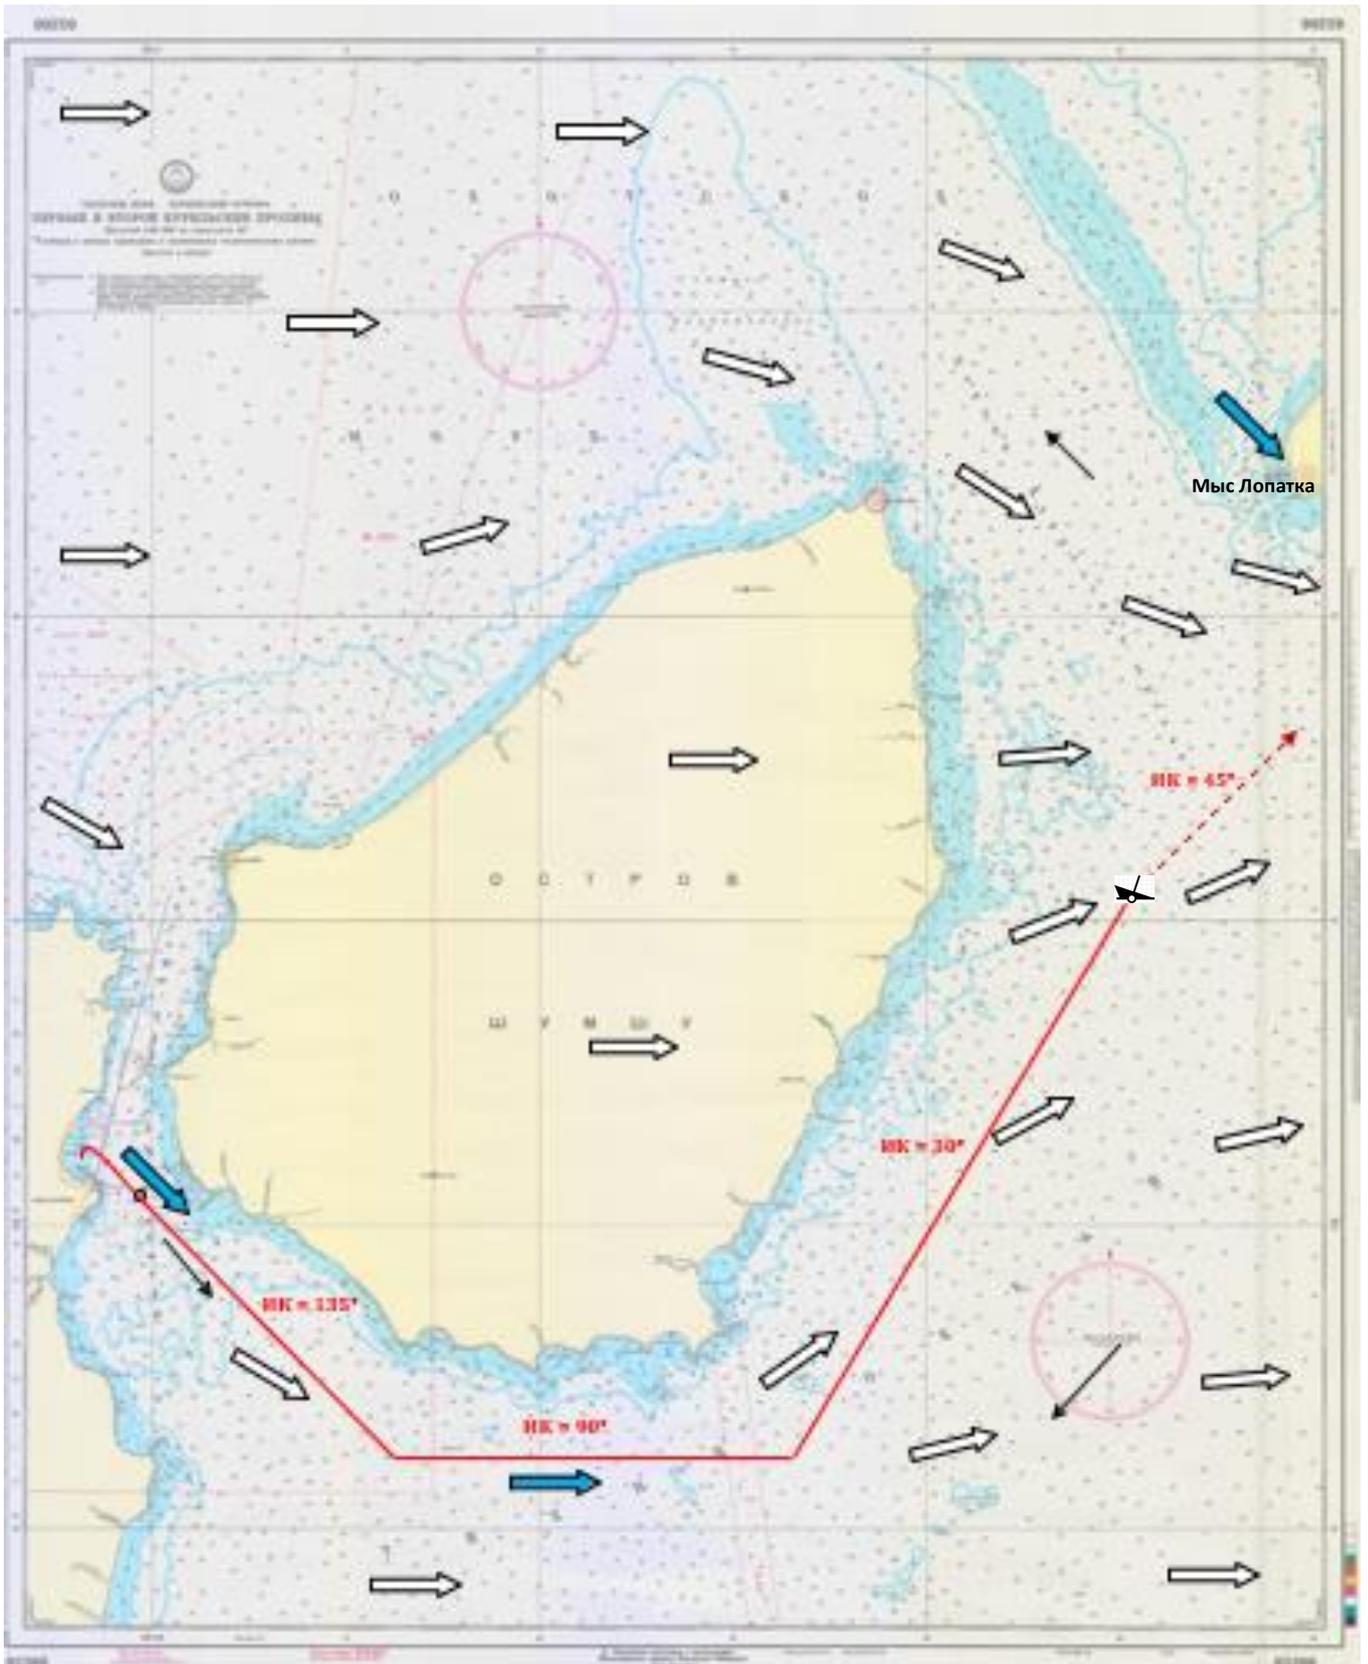
Рис. 6. Реконструкция погодных условий в районе аварии т/х «ПАРАМУШИР»

На карте синими стрелками обозначены документально подтверждённые направления ветра и волнения, белыми стрелками - наиболее вероятные прогнозируемые. Чёрными стрелками показаны направления постоянного течения в этом регионе. Учитывалось, что с уменьшением глубин вблизи берега, скорость течения уменьшается. Сплошной красной линией показан фактический путь судна до места аварии, а пунктирной красной стрелкой – целесообразное направление дальнейшего пути для пересечения пролива.

Анализ реконструкции погодных условий на рис. 6 с учётом факта необычайно высокой средней скорости в рейсе т/х «ПАРАМУШИР» позволяет сделать важный окончательный вывод.

Необычайно высокая средняя скорость в рейсе, превышающая проектную, свидетельствует о том, что т/х «ПАРАМУШИР» на всём пути до аварии следовал в условиях сильного ветра и волнения с кормовых курсовых углов.

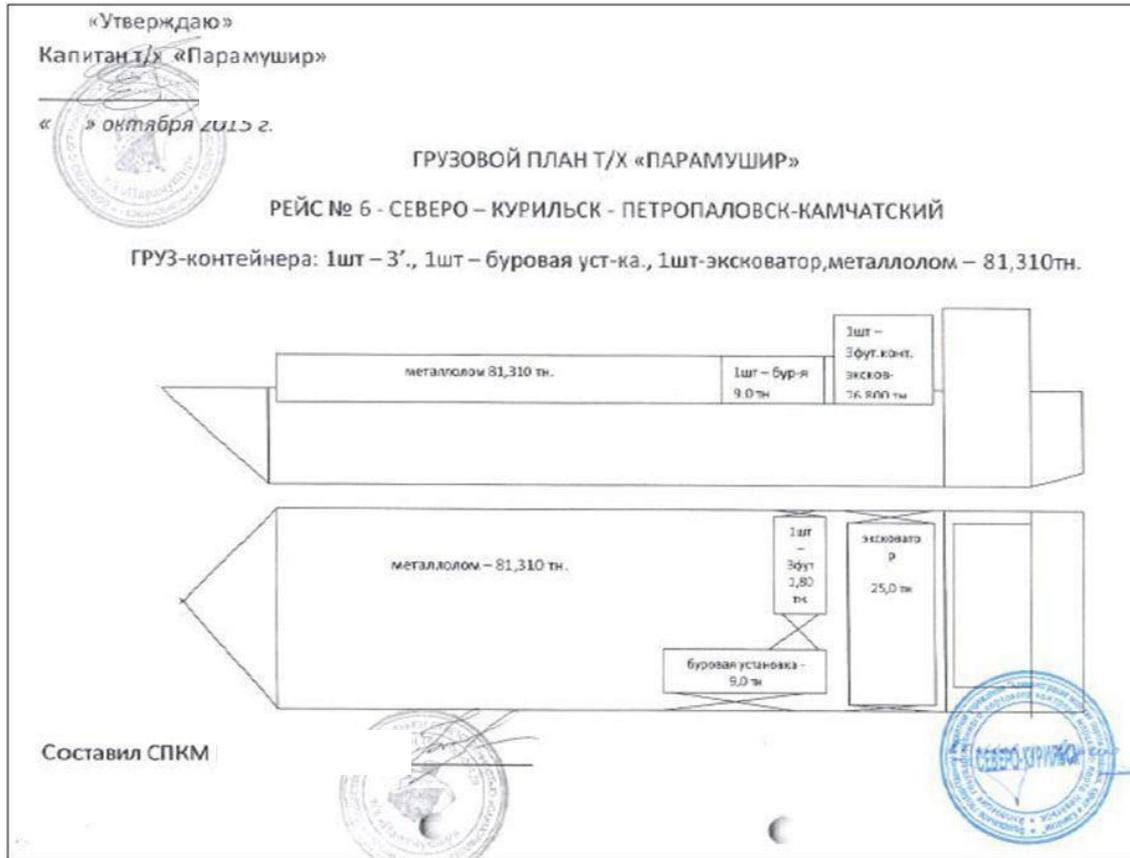
Рис. 7. Грузовой план т/х «ПАРАМУШИР»

По грузовому плану выявлен ряд замечаний.

1. Подписан не тем капитаном, который был в рейсе и не имеет даты.
2. Представлен в виде схемы, не отражающей соотношение размеров судна и грузов, и не позволяющий достоверно определить координаты их центра тяжести (ЦТ).
3. Двигатель шхуны «Виера» включён в металлолом, а не выделен отдельным грузом. Не указана схема крепления и двигателя и металлолома.
4. На боковом виде контейнер и экскаватор находятся на одном месте, что не соответствует виду сверху. Размеры экскаватора и буровой установки по длине судна на обоих видах не совпадают.

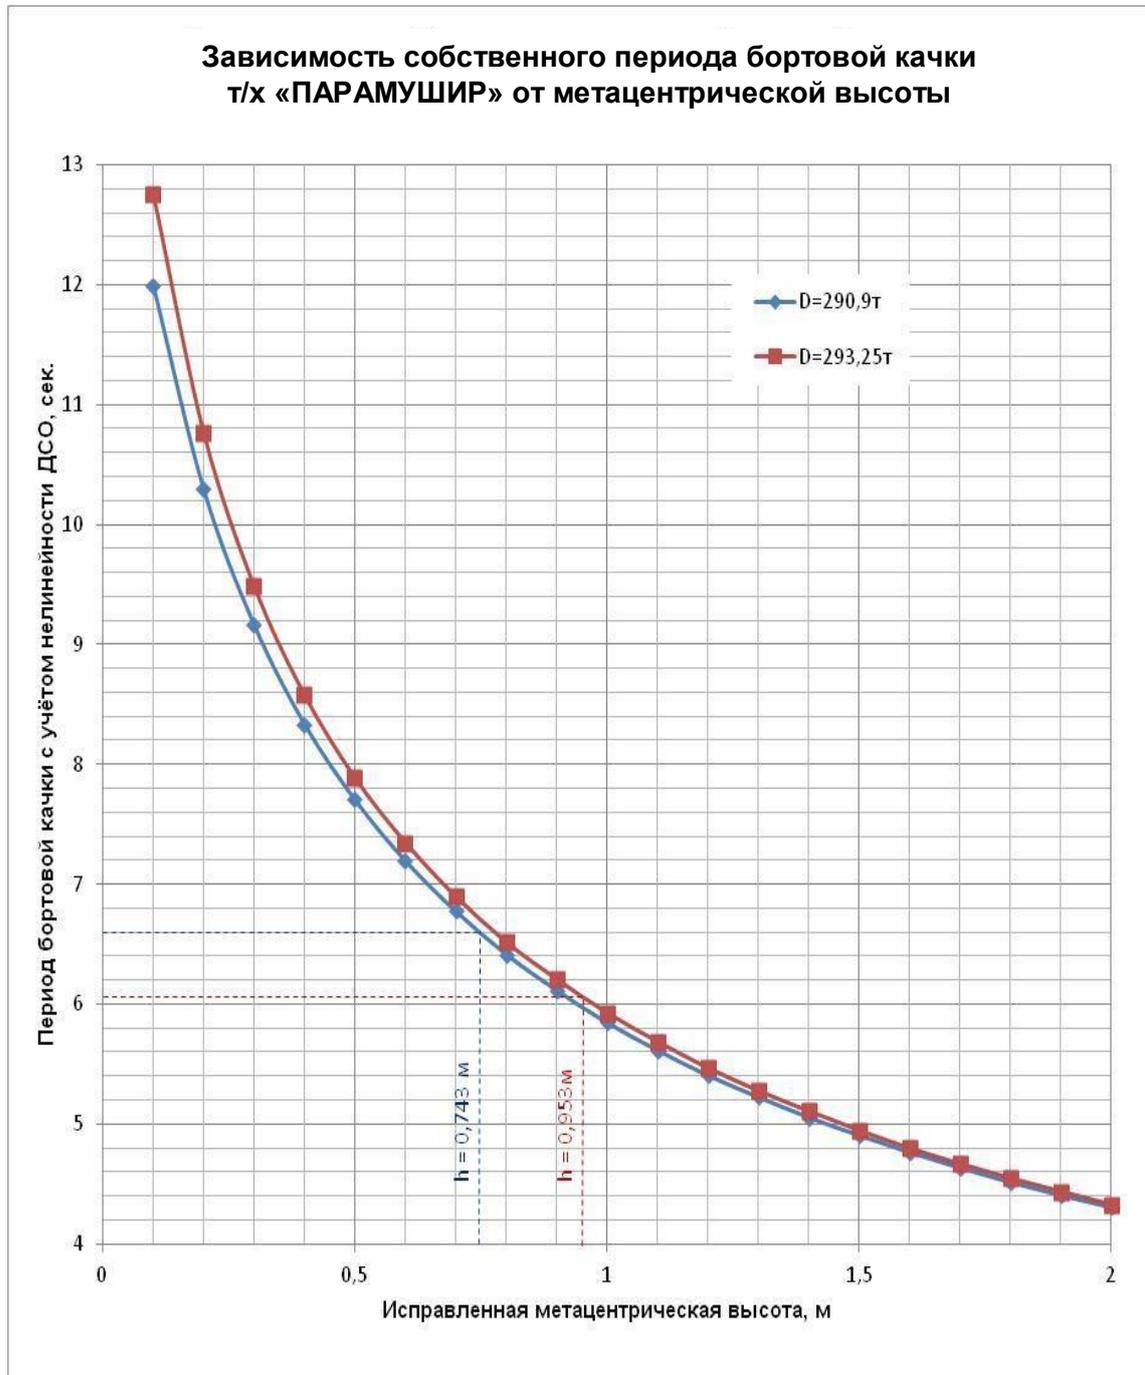
Рис. 9. Собственные периоды бортовой качки с учётом нелинейности ДСО, при водоизмещениях $\Delta=290,9$ т и $\Delta=293,25$ т

метацентрической высоты (МЦВ), которые составили $h_0=0,743$ и $0,953$ м, соответственно. Они оказались меньше их минимально допускаемых значений ($h_{доп}=Z_m - Z_{доп}$), которые по Информации об остойчивости составляют $1,015$ (для Варианта № 1) и $0,996$ м (для Варианта № 2) соответственно.

На рис. 9 также представлены значения собственного периода бортовой качки, определённого с учётом нелинейности Диаграммы статической остойчивости (ДСО).

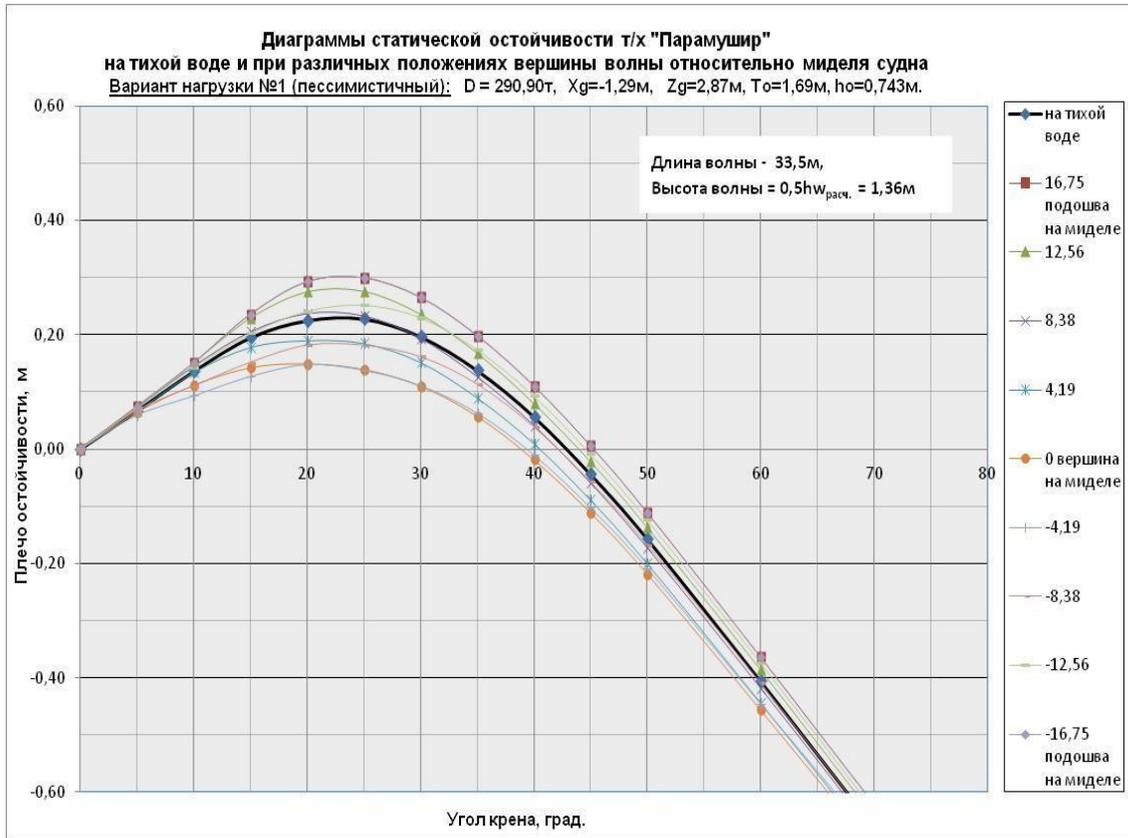
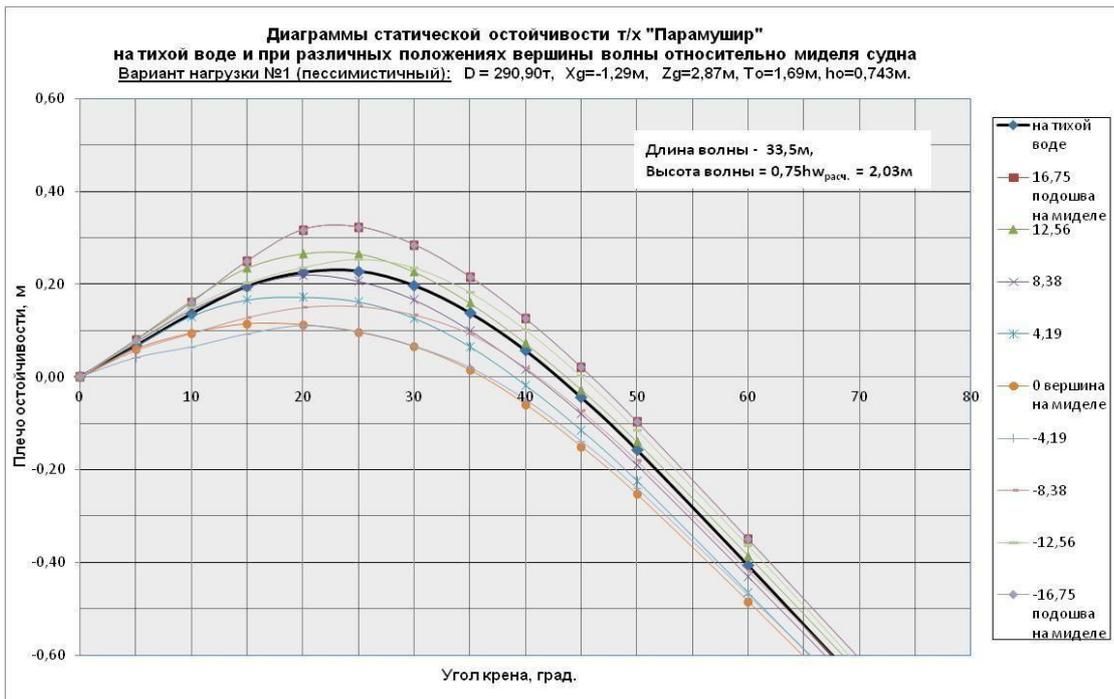
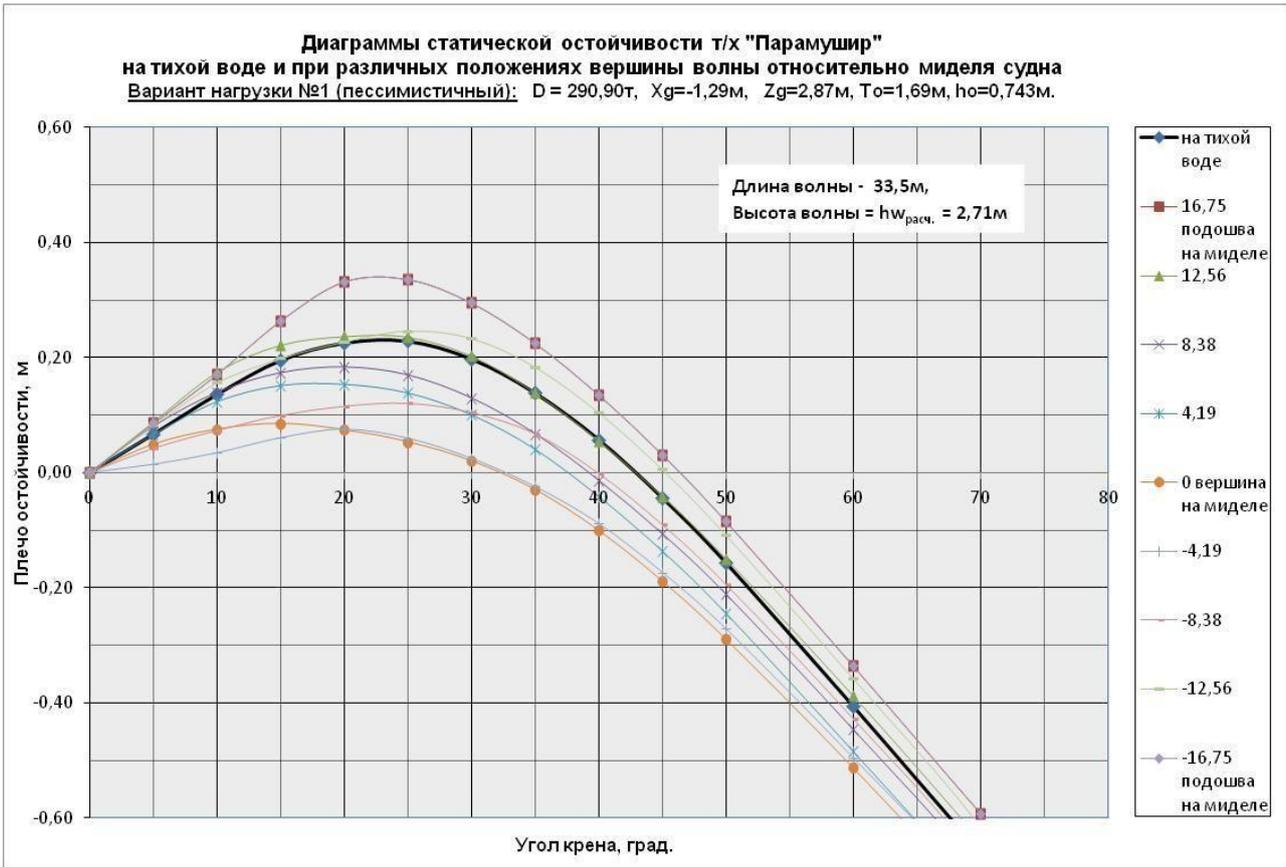
Результаты расчётов по первой методике показаны в виде ДСО на тихой воде, в составе диаграмм остойчивости на волнении: для 1 варианта нагрузки - на рис. 10 - 12 и для 2 варианта нагрузки - на рис. 13-15.

Аппликаты центра тяжести судна и характеристики остойчивости в обоих рассмотренных вариантах нагрузки судна не удовлетворяют требованиям Информации об остойчивости. В варианте № 2 (оптимистичном) расхождения с требованиями менее значительные.

3. К примеру: на вершине волны с расчётной высотой, максимальное плечо, угол максимума и угол заката «мгновенных» ДСО, соответственно, составили всего:

- для Варианта нагрузки № 1 0.07м, 20° и 33°
- для Варианта нагрузки № 2 0.14м, 22° и 42°

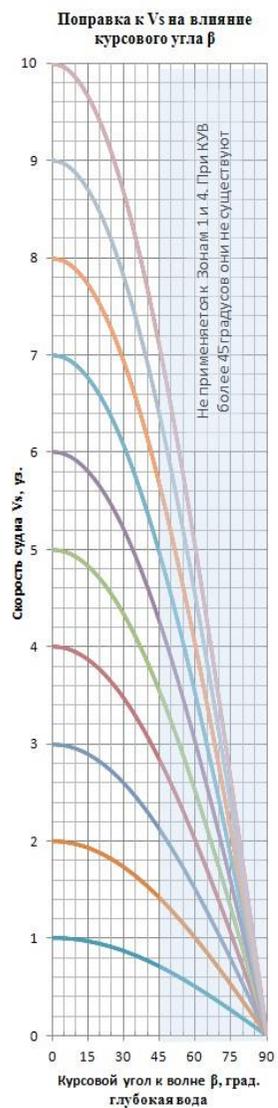
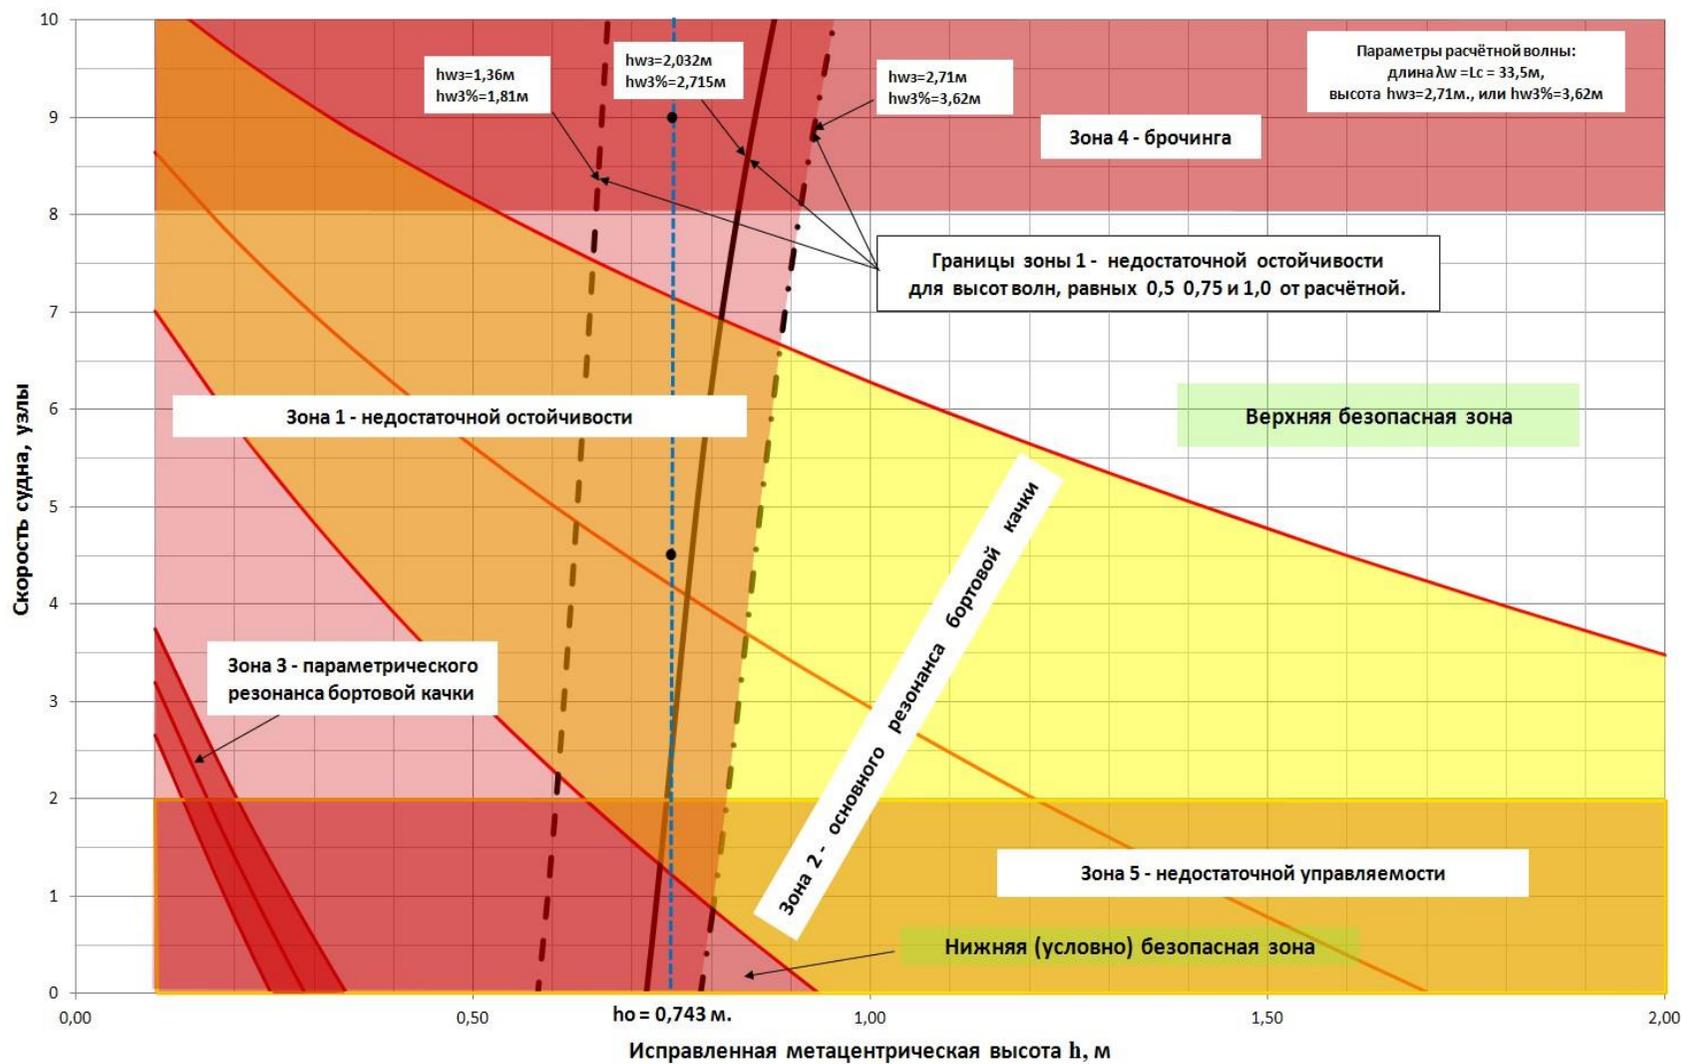
Рис. 16. Вариант нагрузки №1 (пессимистичный). Диаграмма штормового плавания на попутном волнении

Вариант нагрузки 1: $D=290.90$ т, $X_g = -1.285$ м, $T_0=1.69$ м, $h_0=0.743$ м

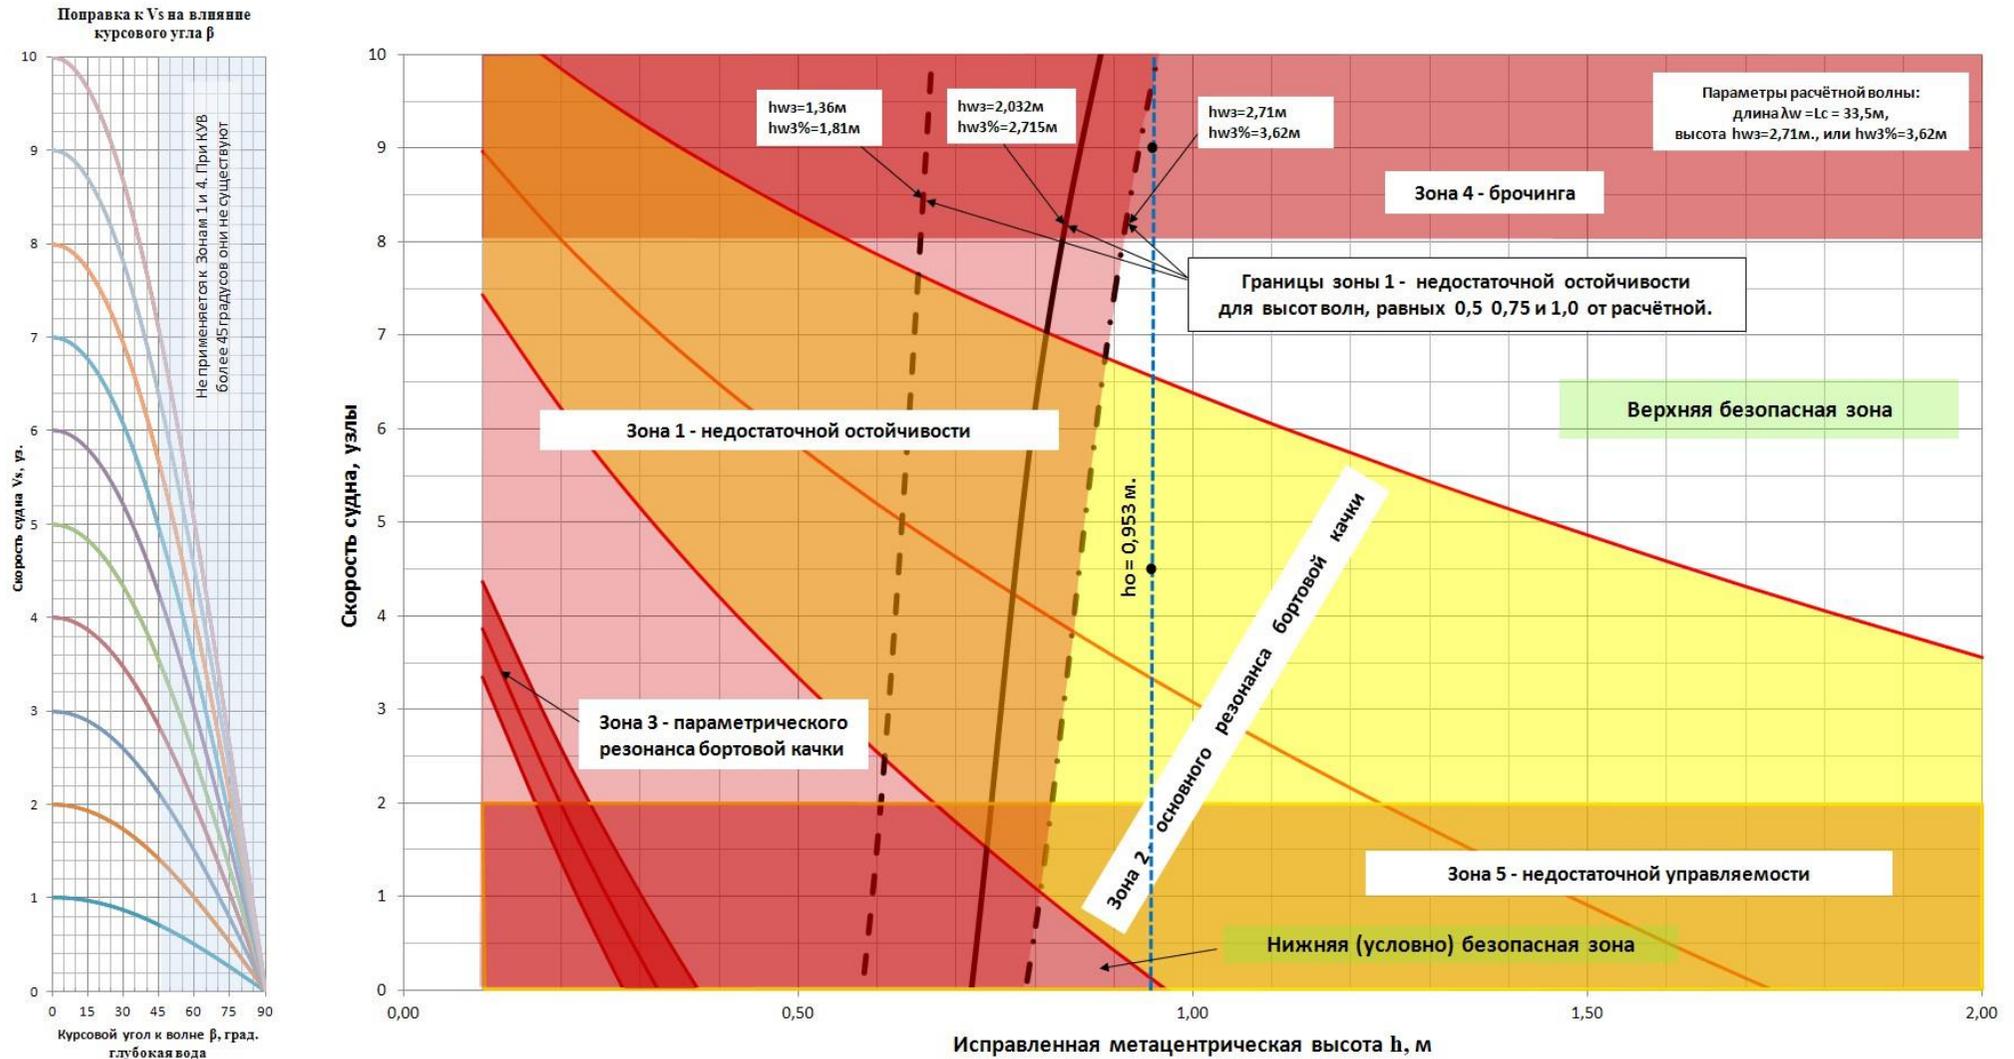
Рис. 17. Вариант нагрузки №2 (оптимистичный). Диаграмма штормового плавания на попутном волнении.

Вариант нагрузки 2: $D=293.25$ t, $X_g=-1.329$ m, $T_0=1.70$ m, $h_0=0.953$ m

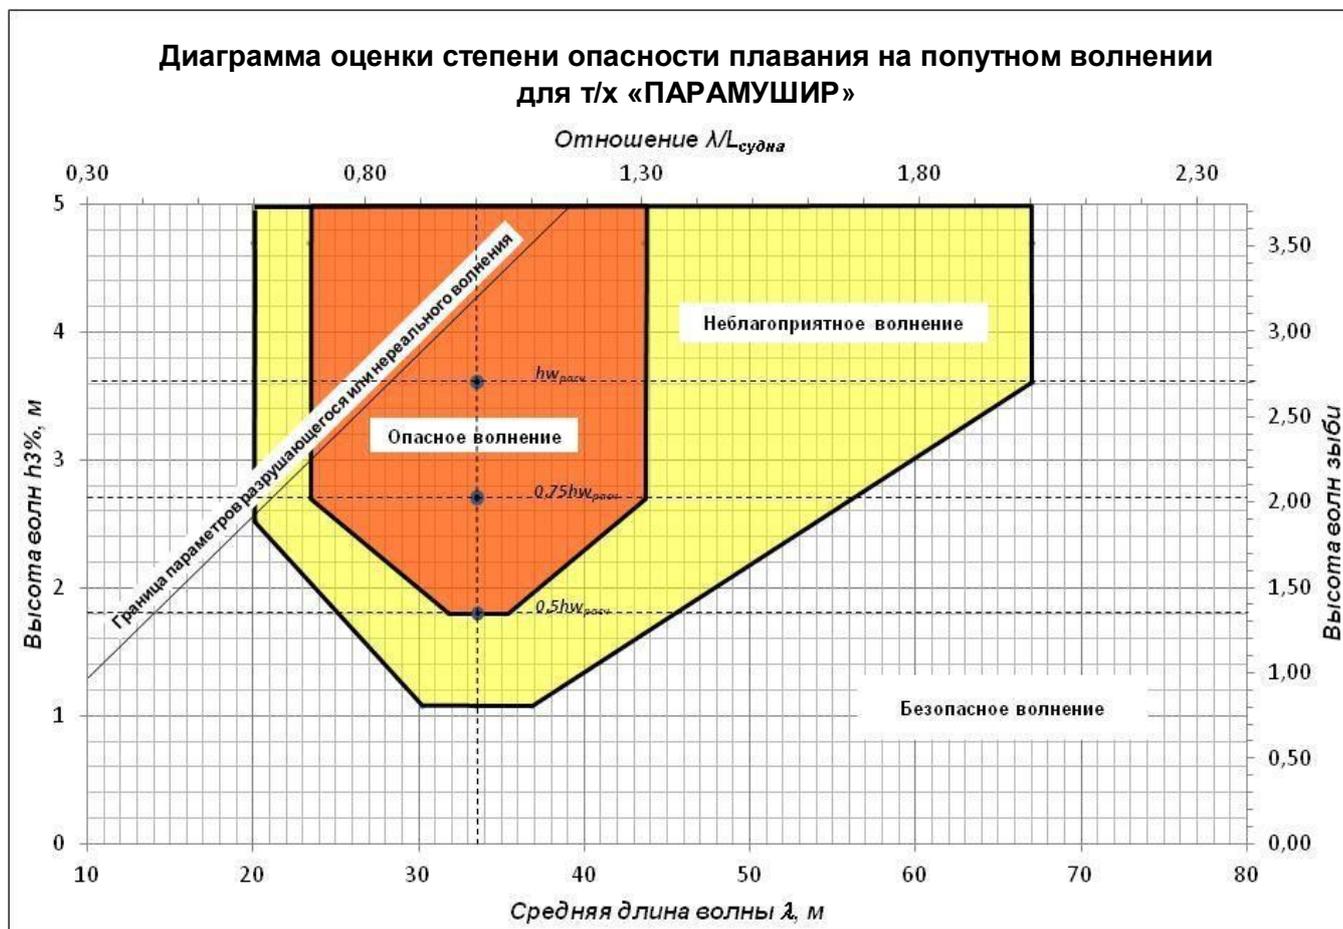
Рис. 18 Диаграмма предварительной оценки степени опасности плавания на попутном волнении

Для предварительной оценки капитаном степени опасности фактического попутного волнения предложена специальная диаграмма, которая для т/х «ПАРАМУШИР» имеет вид, представленный на рис. 18.

Чтобы воспользоваться Диаграммой, следует сначала оценить среднюю длину реальных волн и высоту волн зыби или волн 3%-ой обеспеченности, и нанести соответствующую им точку на диаграмму.
