**ФЕДЕРАЛЬНАЯ СЛУЖБА
ПО НАДЗОРУ В СФЕРЕ ТРАНСПОРТА**

**ДОКЛАД О РАССЛЕДОВАНИИ ЗАТОПЛЕНИЯ
БУКСИРУЕМОГО СУДНА «ВЕГА» В БАЛТИЙСКОМ МОРЕ
06.02.2016**

Доклад № 03/2016

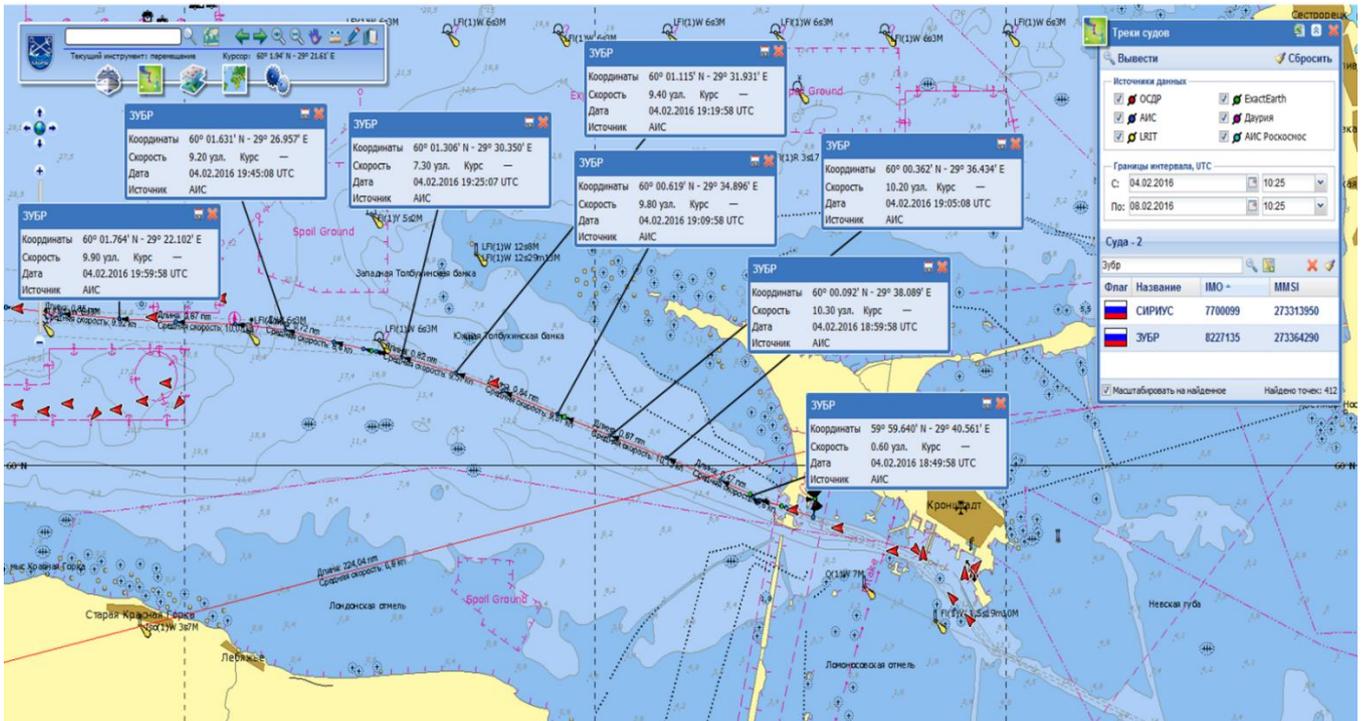
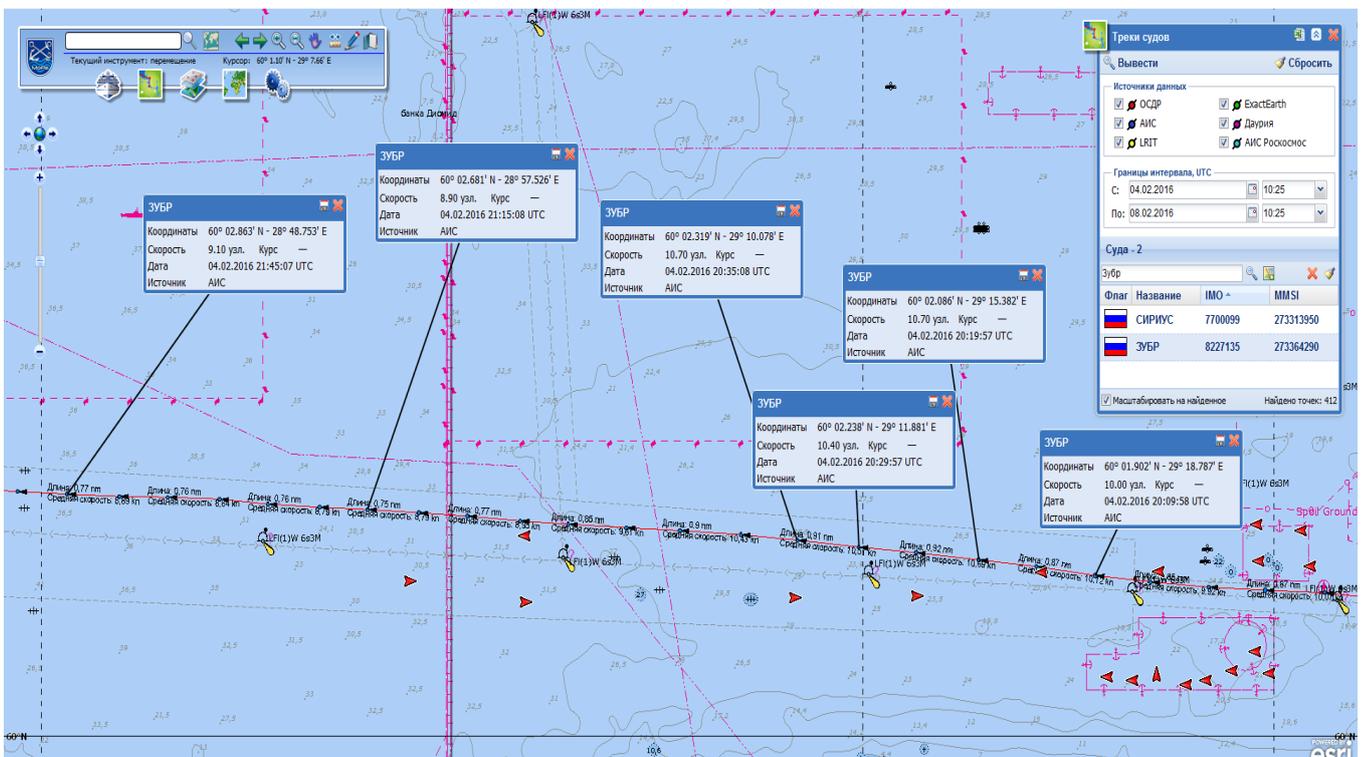
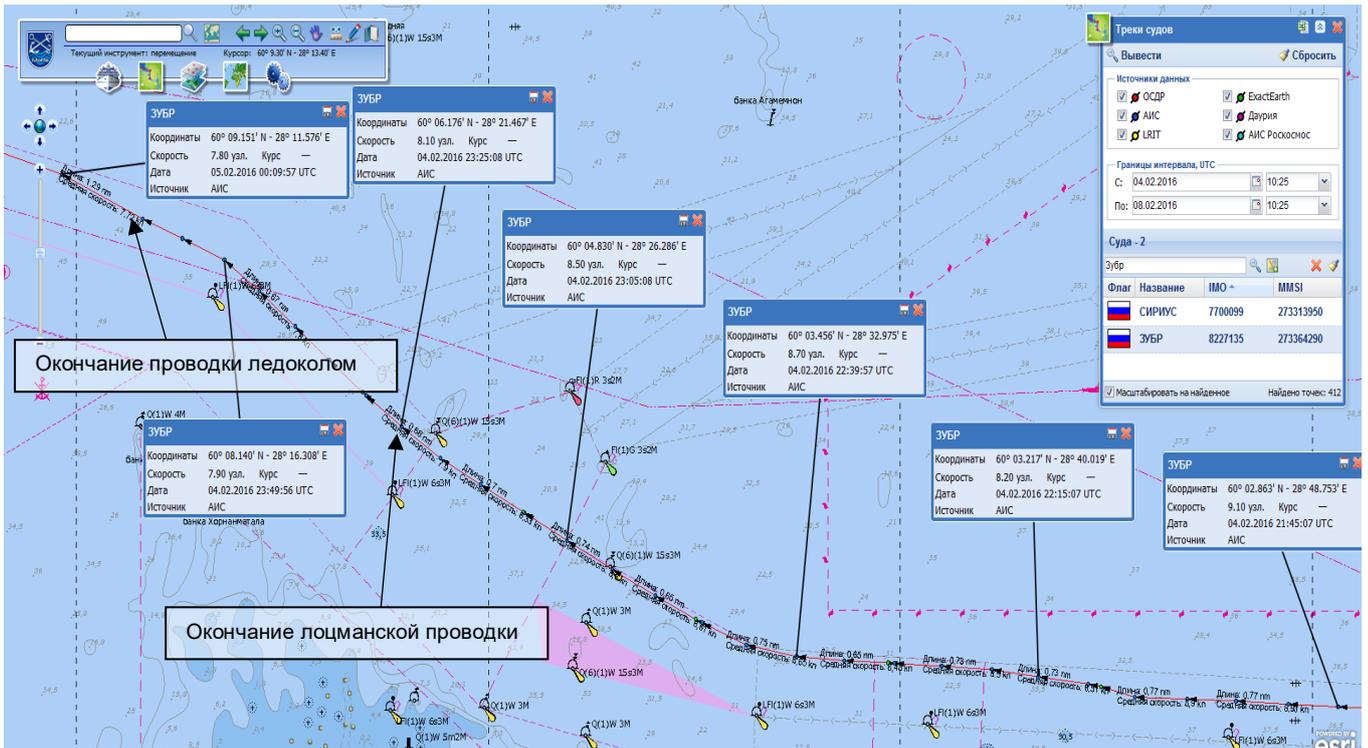
Рис. 3. Скриншоты следования буксирного состава за ледоколом со скоростью от 7.3 до 10.7 узла

Следование состава из акватории морского порта «Большой порт Санкт-Петербург» осуществлялось со значительным превышением установленной предельно допустимой скорости: по показаниям капитана до 7,0 узлов; по показаниям АИС – от 7,0 до 10,7 узлов. Согласно буксировочному свидетельству т/х «ВЕГА» скорость движения за ледоколом была ограничена 3 узлами.

В нарушение условий перегона, согласно буксировочному свидетельству т/х «ВЕГА», значительно превышена установленная до 3,0 уз. скорость буксировки при движении в канале за ледоколом; а также значительно превышена установленная до 5,0 уз. скорость буксировки при движении на переходе вне ледовой зоны.

Следует придерживаться правил и ограничений, установленных для буксирного состава Проектом перегона.

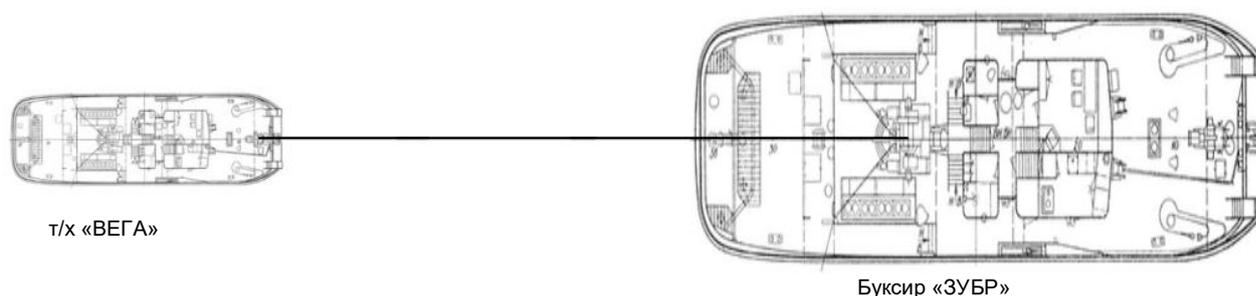
Рис.4. Схема буксировки судна «ВЕГА» буксиром «ЗУБР»

Буксирная линия была подана на судно буксировщик. Кормовую часть буксирной линии закрепили на буксирном битенге т/х «ВЕГА», согласно схеме буксировки.
