**ФЕДЕРАЛЬНАЯ СЛУЖБА
ПО НАДЗОРУ В СФЕРЕ ТРАНСПОРТА**

**Доклад о расследовании затопления буксира «МБ-348»
на внешнем рейде морского порта Ольга 29.07.2017**

Доклад № 05/2017

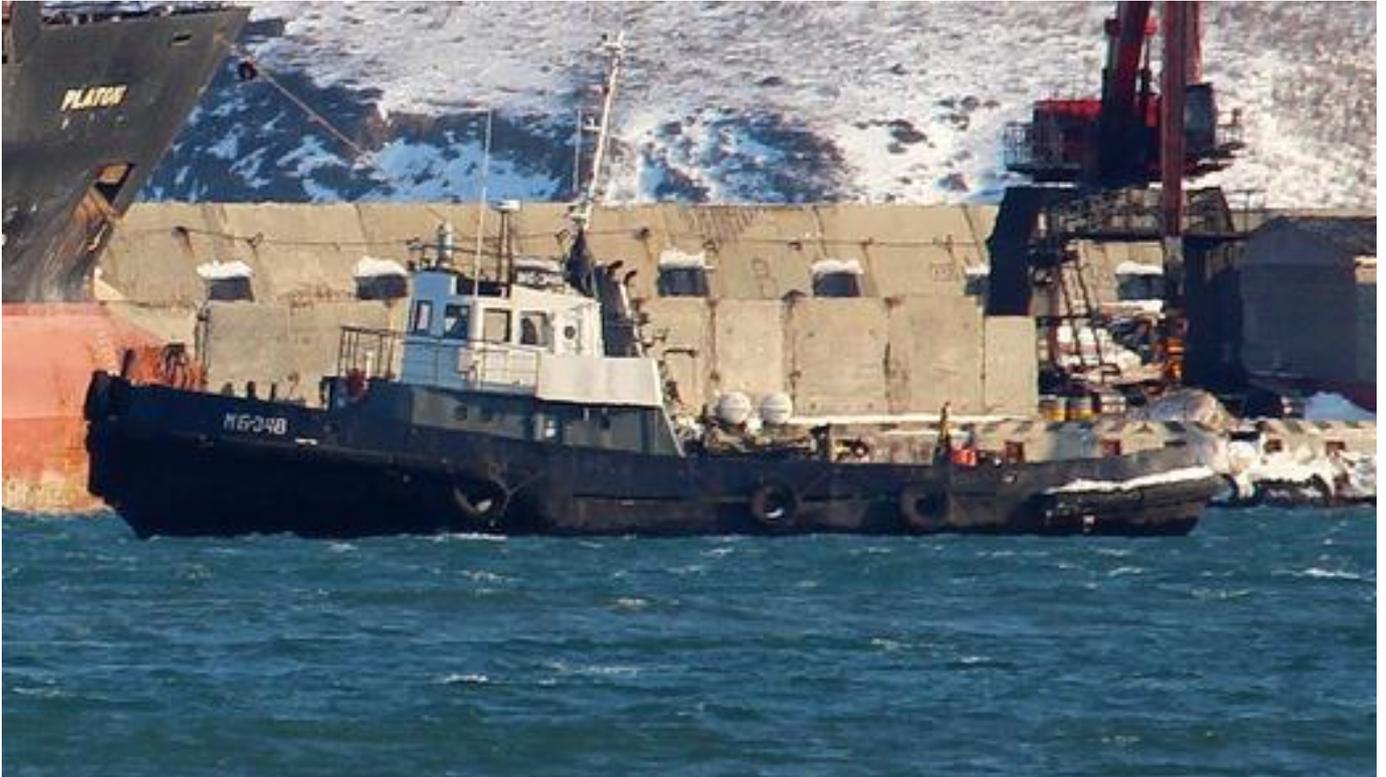
Рис. 1. Буксир «МБ-348»

В 09:18 на буксире «МБ-348» не смогли дистанционно отдать с гака буксирный трос, находившийся под нагрузкой, и буксир опрокинулся от тяги/силы, приложенной по буксирной линии в левый борт на гак от движущегося по инерции т/х «СТЕПАН ГЕЙЦ». Спустя 10 минут буксир «МБ-348» затонул на глубине 17 метров. Экипажу в количестве 3 человек удалось спастись.

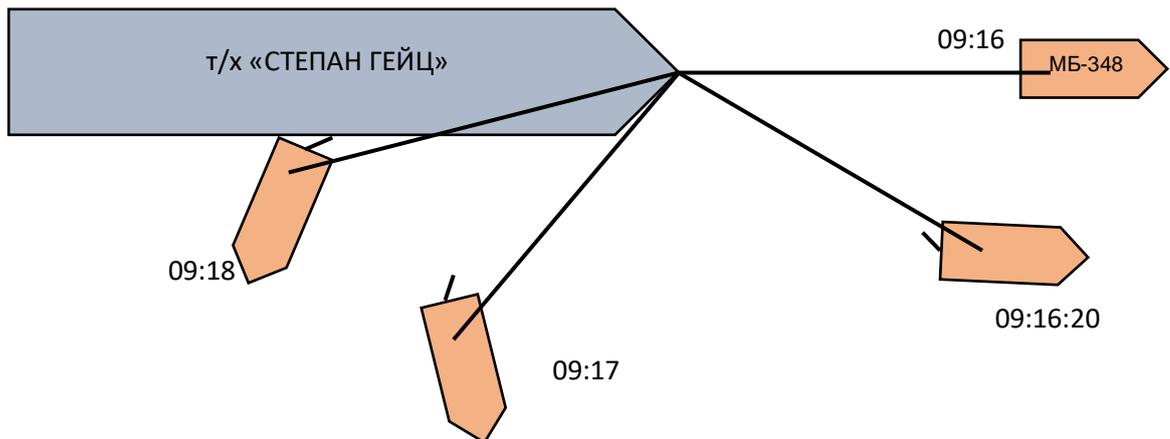
Рис. 4. Схематический чертёж навала буксира «МБ-348» на т/х «СТЕПАН ГЕЙЦ», приведший к аварии

Скорость буксировки т/х «СТЕПАН ГЕЙЦ» составляла 4-5 узлов. В 09:16, когда нос т/х «СТЕПАН ГЕЙЦ» подошел к линии входных буев, он начал постепенно увеличивать скорость хода, и капитан т/х «СТЕПАН ГЕЙЦ» дал команду буксиру «МБ-348» отдать буксировочный канат и уходить вправо от курса теплохода. По этой команде вахтенный помощник «МБ-348» пытался неоднократно дистанционно с мостика отдать буксировочный канат, но безуспешно. Невозможность дистанционной отдачи буксировочного каната на буксире «МБ-348» привела к тому, что т/х «СТЕПАН ГЕЙЦ» по инерции ушел вперед, буксировочный канат резко натянулся, поставив буксир «МБ-348» в положение перпендикулярное курсу движения т/х «СТЕПАН ГЕЙЦ». Сменный помощник капитана буксира «МБ-348» попытался вывернуть буксир влево положив руль лево на борт и увеличив ход до полного переднего, однако «МБ-348» оказался с не отданным натянутым

буксирным канатом в районе кормовой настройки т/х «СТЕПАН ГЕЙЦ» и в 09:18 резко сблизился и ударился кормой о борт теплохода и натянутым буксирным тросом был прижат кормой перпендикулярно к правому борту т/х «СТЕПАН ГЕЙЦ», продолжавшему следовать по инерции со скоростью 4-5 узлов, накренился на левый борт и опрокинулся вверх килем. От удара о борт теплохода и крена вахтенный матрос буксира «МБ-348», пытавшийся разблокировать гак, выпал за борт и был спасен находившейся неподалёку моторной лодкой.

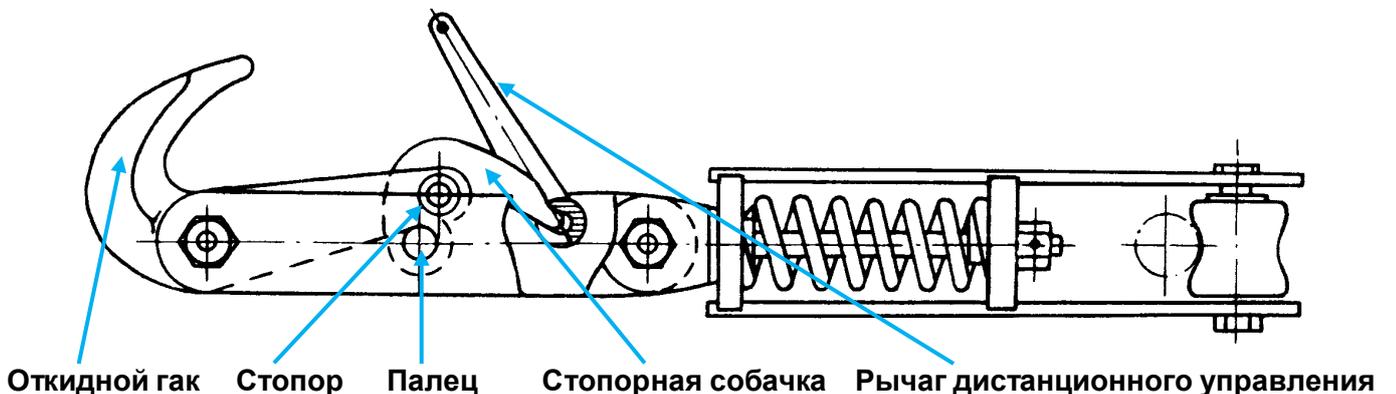
Рис.6. Буксировочный гаk откидной с механическим затвором и амортизатором.

Согласно Акту ежегодного освидетельствования от 16.03.2017 буксирное устройство буксира «МБ-348» находилось в исправном состоянии и могло использоваться по назначению и отдачи дистанционно с ходового мостика, Устройство имело стопорный палец для предотвращения самопроизвольной отдачи буксировочного гака при морских буксировках и при косых рывках на пружину гака.

В 09:00 после наложения буксирного каната с т/х «СТЕПАН ГЕЙЦ» на автоматический буксирный гак «МБ-348», вахтенный матрос буксира зафиксировал гак стопорным пальцем, В своей объяснительной вахтенный матрос пояснил, что на практике они всегда блокируют автоматический буксировочный гак стопорным пальцем во избежание его самопроизвольного открытия из-за изношенности «зацепов». По этой причине все многочисленные попытки вахтенного помощника капитана дистанционно автоматически отдать буксировочный канат были безуспешны и привели к событиям, описанным выше.

Неудовлетворительное содержание и обслуживание буксирного устройства, а также его неграмотное использование при буксировке судов на коротком буксире в акватории портов.

Буксирное устройство должно содержаться в полной исправности и готовности к немедленному использованию.

При работе в портах на коротком буксире, когда нельзя брать буксир на кормовой кип или клюз, следует брать буксир на автоматический буксировочный гак и внимательно следить за его перемещением с тем, чтобы при крене, представляющем опасность для опрокидывания судна, буксирный канат был немедленно отдан.

Перед каждой буксировкой все части буксирного устройства (гаки, дуги, клюзы, тросы, буксирные лебедки и др.) должны быть тщательно осмотрены.

Отдавать буксирные канаты на ходу можно не всегда. Нужно, чтобы буксир имел возможность ослабить нагрузку на буксирном канате, т.к. под большим грузом буксировочные гаки часто не срабатывают из-за большого трения в деталях гака, которое механизм отдачи не в силах преодолеть. По этой же причине может не сработать и аварийная система отдачи гака, что может привести к опрокидыванию буксира. Очень часто случается, что буксировочный гак не отдаётся.

Причиной того, что буксировочный гак не отдаётся, может быть как преднамеренная блокировка гака, так и неисправность гака, либо большая нагрузка на гаке. В любом случае буксиру нужно создать условия, чтобы он мог относительно свободно маневрировать, и мог уменьшить нагрузку на гаке, или полностью ослабить буксирный трос. Полностью ослабленный буксирный трос можно отдать вручную.

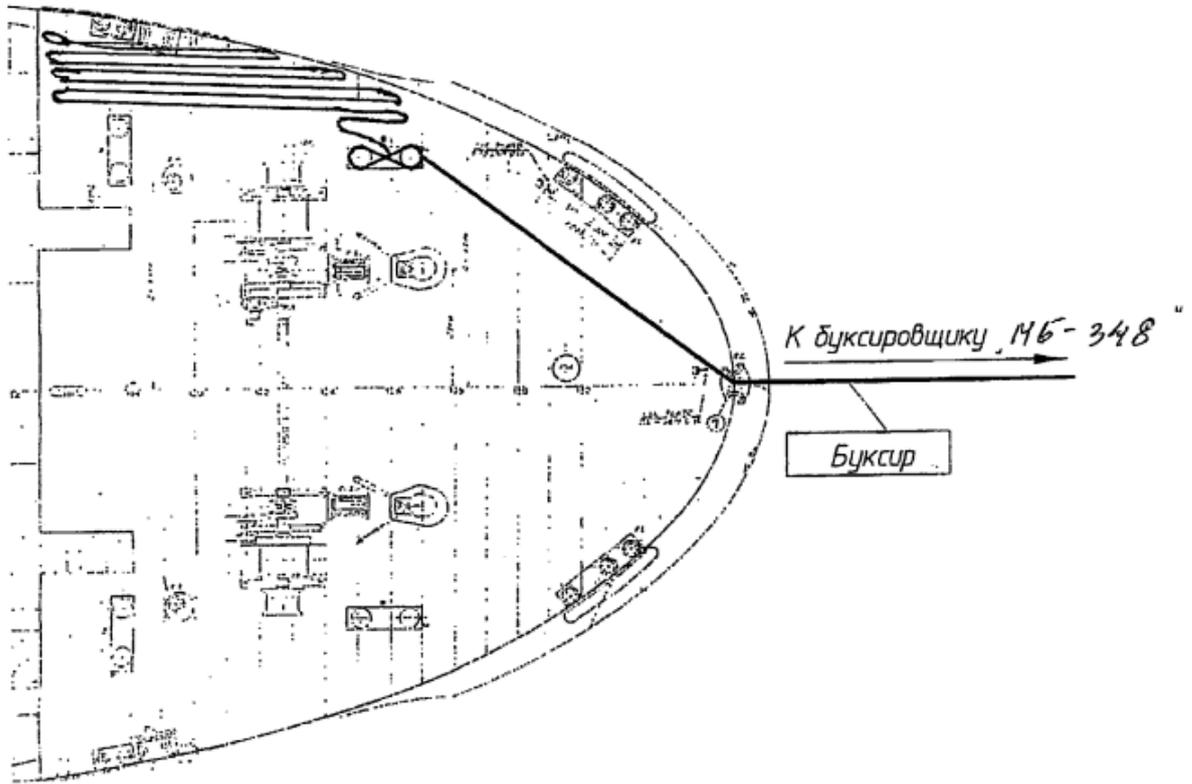
Схема заводки буксирного каната с т/х «СТЕПАН ГЕЙЦ» на буксир «МБ-348»

21.07.2017 около 09:00 с т/х «СТЕПАН ГЕЙЦ», стоящего у причала морского терминала «Светлая», через носовой центральный клюз завели буксирный трос на кормовой гак буксира «МБ-348» для осуществления отхода т/х «СТЕПАН ГЕЙЦ» от причала и буксировки его на внешний рейд морского терминала «Светлая». Длина буксирного троса составляла 50 метров. Все действия капитана грузового судна и вахтенного помощника капитана буксира по отшвартовке и буксировке т/х «СТЕПАН ГЕЙЦ» были согласованы между собой, связь между судами поддерживалась на 12 канале УКВ, процессом буксировки руководил капитан т/х «СТЕПАН ГЕЙЦ». который посредством радиосвязи давал указания вахтенному помощнику «МБ-348» о направлении движения и скорости буксировки. Также были согласованы действия судов по окончанию буксировки, а именно: по команде капитана теплохода буксир «МБ-348» должен отклониться от курса движения теплохода вправо и отдать буксирный трос.
