**ФЕДЕРАЛЬНАЯ СЛУЖБА  
ПО НАДЗОРУ В СФЕРЕ ТРАНСПОРТА**

**ДОКЛАД О РАССЛЕДОВАНИИ ПОЖАРА  
НА РЫБОЛОВНОМ СУДНЕ «КАПИТАН ЧЕРНОВ»,  
В ОХОТСКОМ МОРЕ 18.05.2017**

**Доклад № 06/2017**

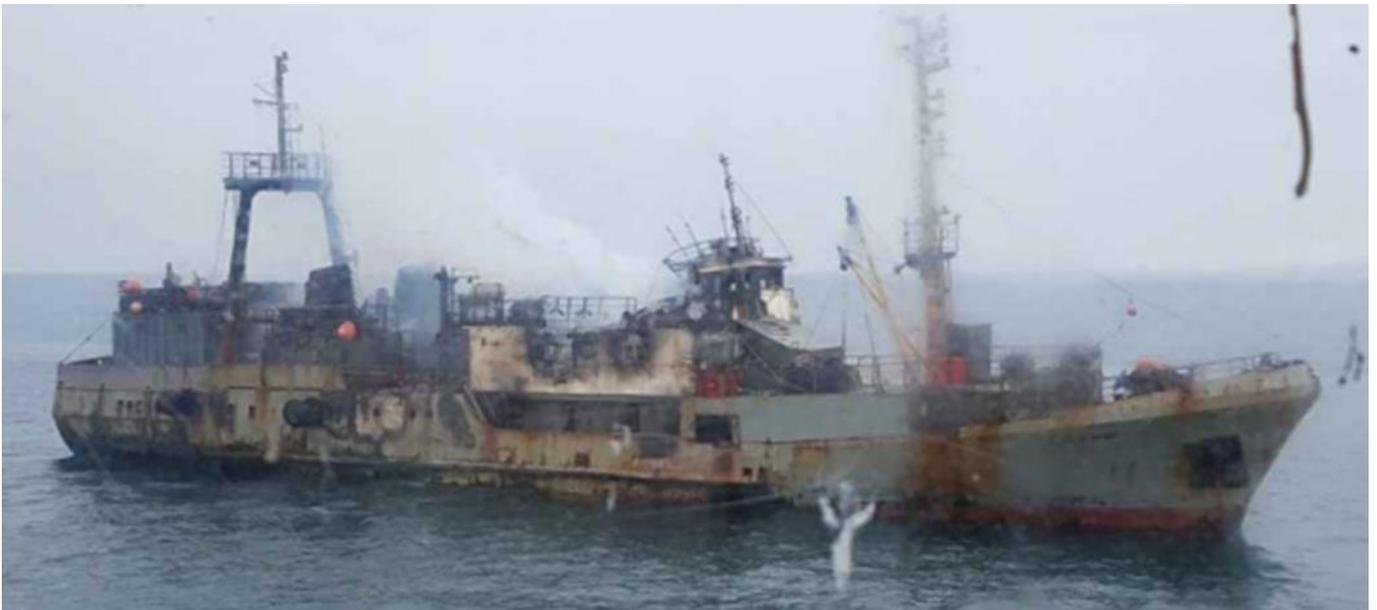
В 06:00 ввиду того, что закончился воздух в дыхательных аппаратах, аварийная партия, не успев полностью ликвидировать очаг пожара, вышла из надстройки и далее продолжила борьбу с пожаром методом охлаждения заборной водой наружных поверхностей переборок и палуб. К этому моменту времени открытый огонь появился в помещении инсинератора на уровне палубы надстройки. Далее, из-за короткого замыкания в кабеле электропитания остановился один из пожарных насосов. Капитан, оценив ситуацию, что ликвидировать пожар силами экипажа не удастся, по УКВ связи передал сигнал бедствия на 16-м канале УКВ и запросил помощи у отозвавшихся на сигнал бедствия рыболовных судов «РЕАЛ», «ДУКАТ» и у ТР «ЛИМАНСКИЙ». Далее, по распоряжению капитана, 3-й механик через аварийный выход спустился в машинное отделение, остановил главный двигатель и вспомогательные дизель-генераторы №2 и №3, после чего покинул машинное отделение. Далее, ввиду обесточивания судна из-за остановки дизель-генераторов, аварийная партия продолжила попытки бороться с огнем, проникшим на открытые участки палуб, только с помощью песка и ведер с водой.

Рис. 4. Пожарная ситуация по правому борту 06:36 утра/Получено от SEAsia

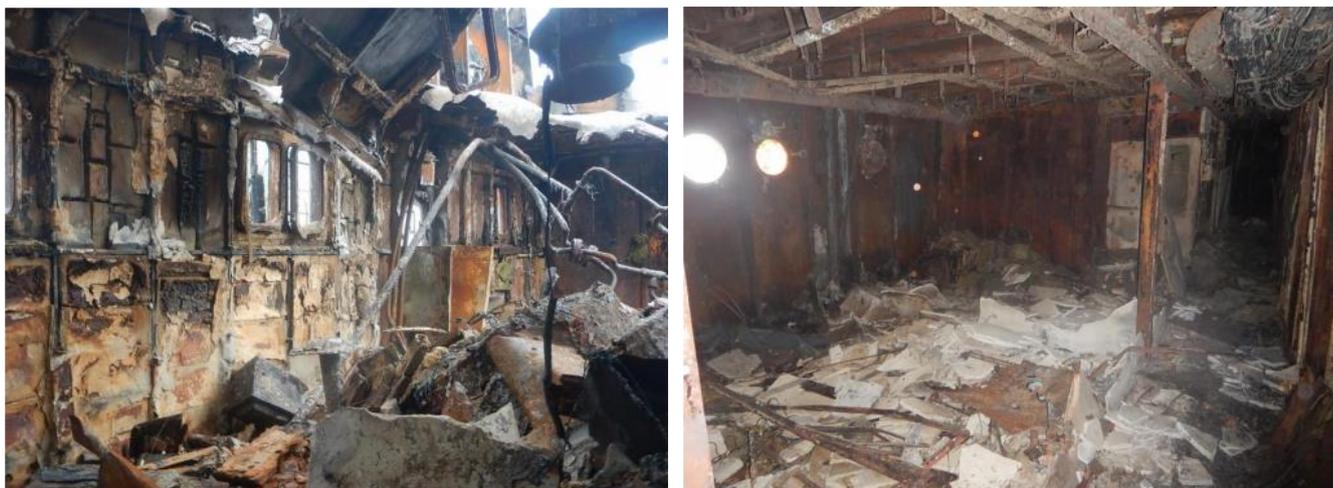
Рис. 5. Помещение производственного цеха (слева) и жилые помещения после пожара

- невозможность эксплуатации судна в целях производства рыбной продукции и перевозки таковой в замороженном виде в результате полного выгорания производственного цеха и рефрижераторного отделения;
- невозможность управления судном (как самостоятельно движущимся по морю объектом) в результате полного выгорания всех помещений надстройки и кабельных трасс, проходящих в ней, включая рулевую рубку, радиорубку, уничтожения огнем всех электрорадионавигационных приборов и навигационных огней, а также утраты вышеупомянутых мореходных качеств;
- невозможность эксплуатации судна экипажем, условия обитаемости которого, были полностью утрачены ввиду полного выгорания всех жилых помещений, камбуза и морозильных камер для хранения продуктов питания.

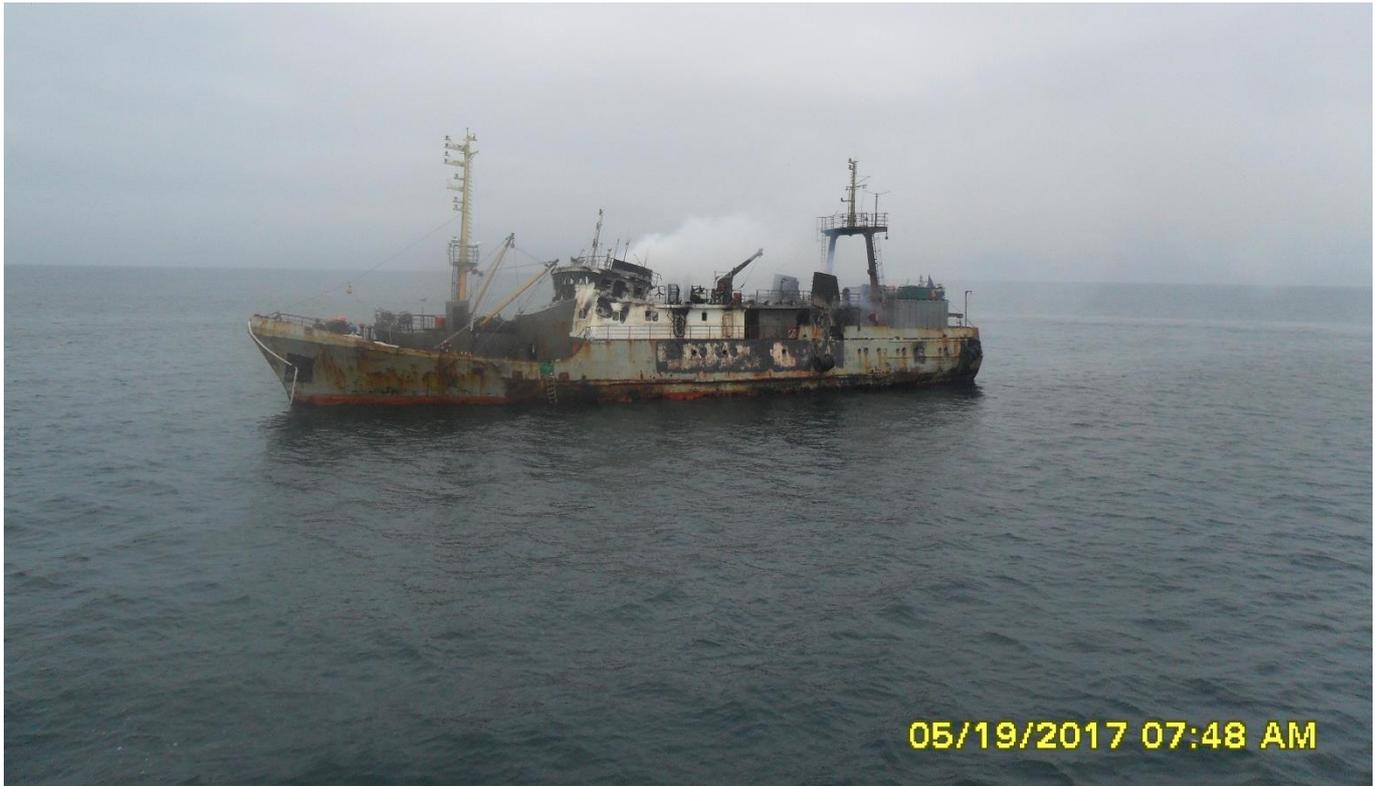
В 08:05 окончательная ликвидация пожара произошла самопроизвольно в результате выгорания надстройки, а также воздействия многочисленных осадков, выпавших в вышеуказанный период. следов открытого огня визуально больше не наблюдалось, пожар прекратился.

Рис. 6. Догорающий на якоре СРТМ «КАПИТАН ЧЕРНОВ»

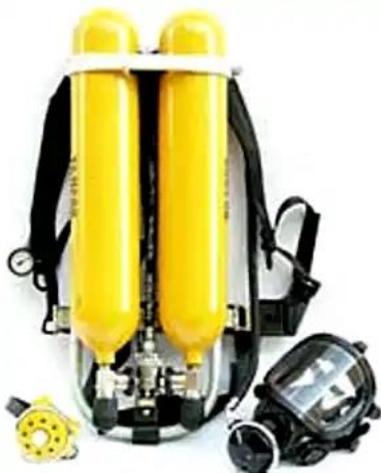
При подготовке группы разведки к входу в зону задымления, из четырех имеющихся на борту судна дыхательных аппаратов (АСВ), заряженных сжатым воздухом для дыхания, оказалось только три. Причина отсутствия зарядки 4-го АСВ не установлена. Заряженные АСВ были рассчитаны на работу в течение не менее 30 минут.

Рис.7. Дыхательный аппарат сжатого воздуха АСВ-2

Необеспечение правильной технической эксплуатации, содержания в надлежащем порядке, и постоянной готовности к немедленному использованию одного из 4-х дыхательных аппаратов АСВ и невозможности в связи с этим использовать дополнительного человека для борьбы с пожаром в зоне задымления.

- Важно своевременно и в полном объеме проводить плановое техническое обслуживание, проверки и испытания дыхательных аппаратов сжатого воздуха.
  - Необходимость иметь на борту достаточное количество запасных баллонов дыхательных аппаратов сжатого воздуха или средств для их перезарядки.

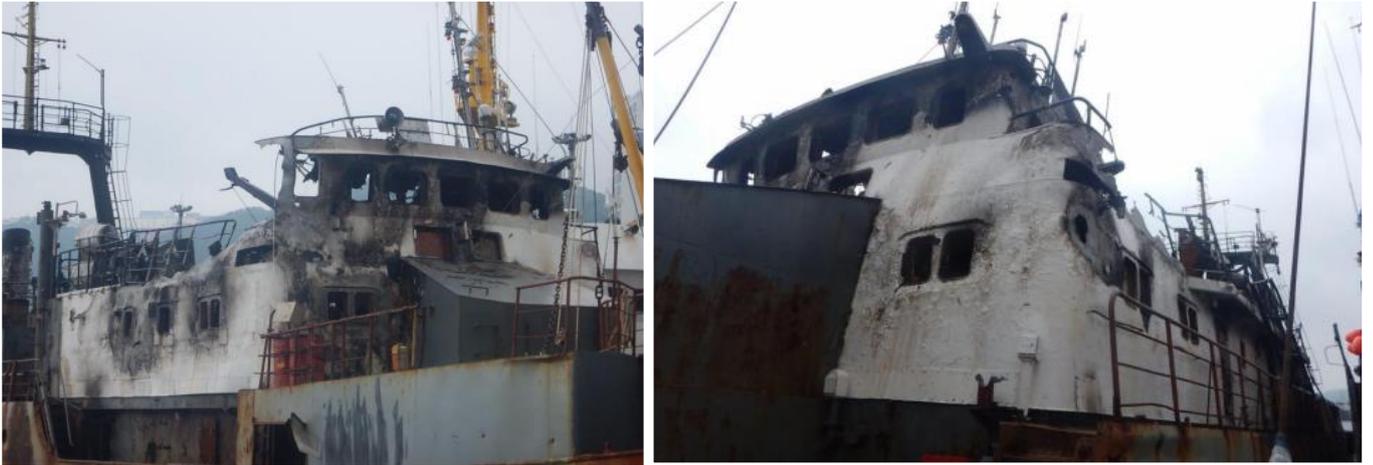
Рис. 8. Вид на надстройку СРТМ «КАПИТАН ЧЕРНОВ» после пожара

В результате пожара судно получило конструктивные повреждения технических средств и частей корпуса, которые (повреждения) привели к утрате таких мореходных качеств судна как:

- ходкость (способность судна перемещаться с заданной скоростью) – ввиду выгорания, а также нахождения в течение длительного времени в зоне высоких температур, механизмов машинного отделения, в том числе: помещения центрального поста управления, главного распределительного щита, и кабельных трасс, питающих машинное отделение;
- мореходность (способность судна противостоять воздействию морского волнения с колебаниями возможно меньшей частоты и амплитуды) – ввиду утраты такого мореходного качества как ходкость;
- управляемость (способность судна удерживать заданное направление движения или изменять его в соответствии с желанием судоводителя) – ввиду выгорания помещений надстройки, включая рулевую рубку со всеми кабельными трассами, а также кабельных трасс в помещении рулевой машины.

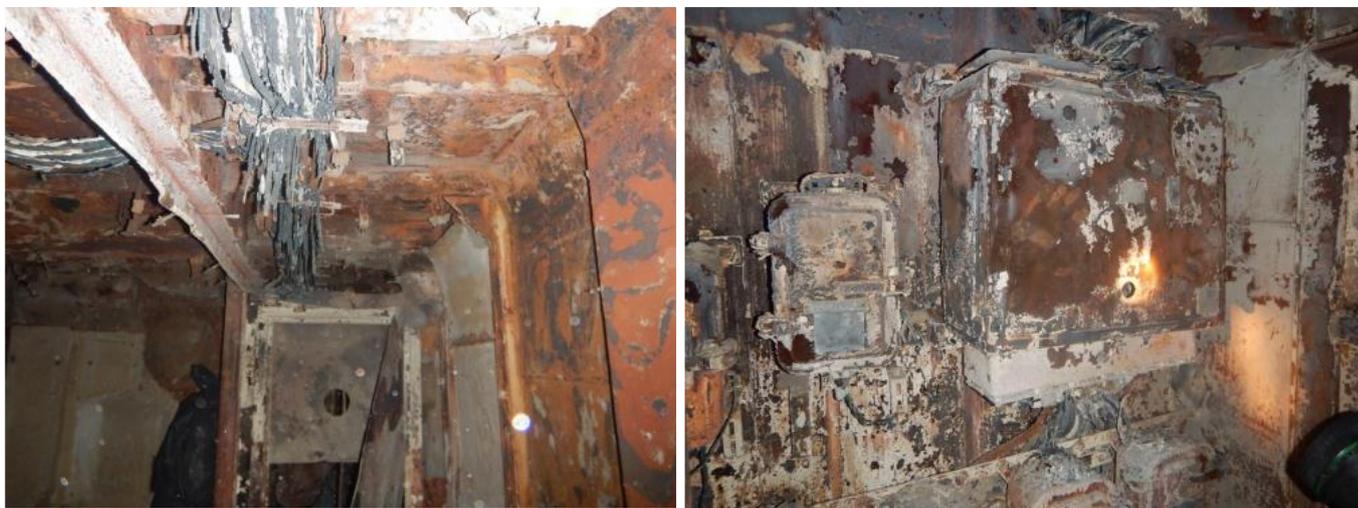
В 05:28 после поступления на ходовой мостик первой информации от группы разведки очага пожара, и установления очага возгорания в районе расположения силового щита «ЩС-8» (380V) и подволока над ним на уровне верхней палубы, шпангоуты 54–58, левый борт, аварийная партия приступила к тушению пожара сначала с помощью пенных и углекислотных огнетушителей, затем, израсходовав все огнетушители, с помощью заборной воды, подаваемой через пожарные шланги со стволами. Провести полную герметизацию предполагаемого очага пожара не представлялось возможным из-за быстротечного распространения огня по помещениям надстройки. В это же время остальные члены экипажа, не задействованные в борьбе с огнем внутри надстройки, были эвакуированы из служебных и жилых помещений надстройки и машинного отделения и собраны на палубе бака. На ходовом мостике остались капитан и 2-й помощник капитана.

Ввиду того, что подволока в районе очага возгорания был зашит листами, точно локализовать очаг пожара, а также непосредственно воздействовать на него средствами тушения не представлялось возможным. Тушение кабельной трассы производилось через смотровые лючки в листах обшивки подволока. Обесточивание очага пожара на начальной стадии его возникновения

Рис. 9. Район предполагаемого очага пожара в месте расположения силового щита «ЩС-8» (380V) и подволока над ним

Скрытый дефект кабельных трасс судна, приведший к возгоранию материалов кабельной трассы в результате аварийных режимов работы электрооборудования (короткое замыкание, большие переходные сопротивления, перегрузка), причины возникновения которых, не установлены.

Невозможность потушить пожар на начальной стадии его возникновения из-за недостаточной доступности очага возгорания воздействию средств пожаротушения, а также невозможности со стороны экипажа оперативно обеспечить такую доступность, что способствовало быстротечному распространению огня на большой площади.

- Электрические кабели, выявленные при визуальном осмотре и последующем тестировании как не отвечающие требуемым характеристикам, должны быть заменены при первой же возможности; при этом неисправную цепь следует изолировать.

- Устройства электробезопасности, такие как автоматы защиты, необходимо регулярно обслуживать и проверять.
  - Противопожарные обходы и системы противопожарной защиты должны охватывать все помещения судна.

- Рассмотреть вопрос о целесообразности/необходимости проведения на судах внеочередной проверки состояния электрооборудования и кабельных электрических сетей с замером их сопротивления изоляции и устранением обнаруженных неисправностей, а также выполнением мер по восстановлению сопротивления изоляции, в случае если результаты его замеров будут ниже установленных норм.
-
