**ФЕДЕРАЛЬНАЯ СЛУЖБА
ПО НАДЗОРУ В СФЕРЕ ТРАНСПОРТА**

**ДОКЛАД О РАССЛЕДОВАНИИ ГИБЕЛИ
Т/Х «АНАТОЛИЙ КРАШЕНИННИКОВ»
В ОХОТСКОМ МОРЕ 09 НОЯБРЯ 2018 ГОДА**

Доклад No. 01/2019

**ЗАТОПЛЕНИЕ Т/Х «АНАТОЛИЙ КРАШЕНИННИКОВ»,
ПОВЛЕКШЕЕ ПОТЕРЮ БЕЗ ВЕСТИ 3 ЧЛЕНОВ ЭКИПАЖА**

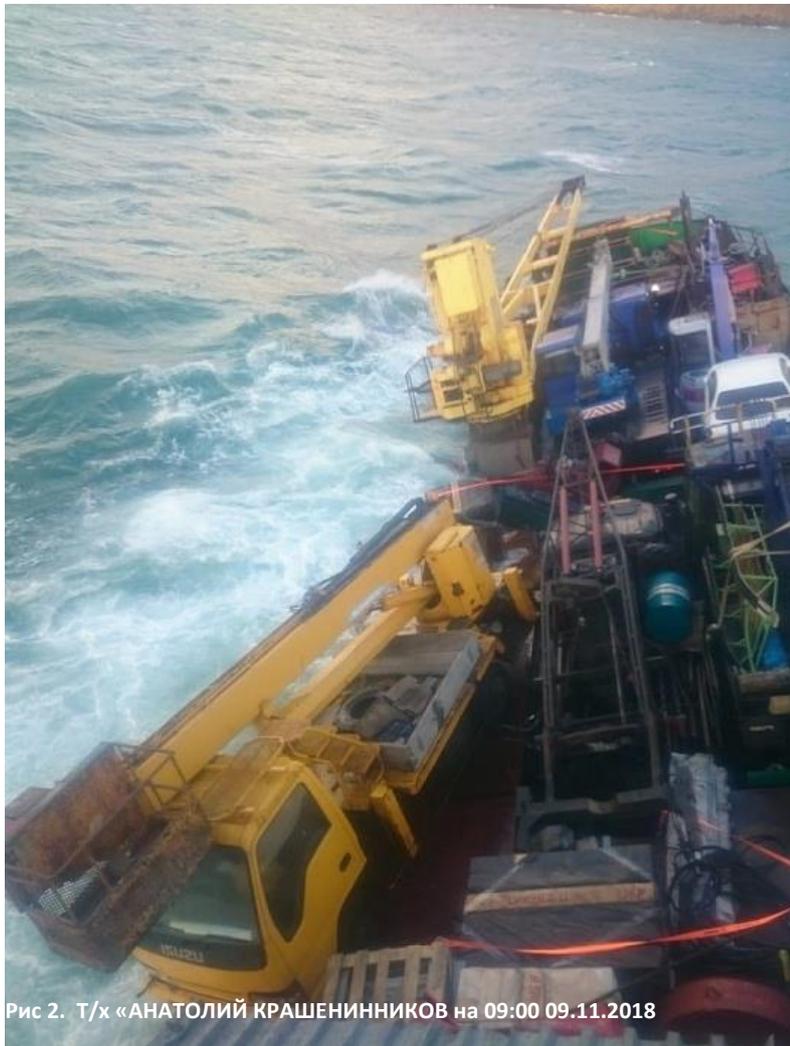
09.11.2018 в 08:00 капитан судна принял решение не ожидать уменьшения волнения в Охотском море и пройдя Первый Курильский пролив продолжил рейс прибрежным маршрутом. Крен судна при этом составлял 5° на левый борт, ветер северо-западного направления усилился до 13-14 м/с, высота волн достигала 2 метров. При данных гидрометеорологических условиях палуба судна постоянно заливалась водой и крен судна достиг 15° на левый борт.

Рис 2. Т/х «АНАТОЛИЙ КРАШЕНИННИКОВ» на 09:00 09.11.2018

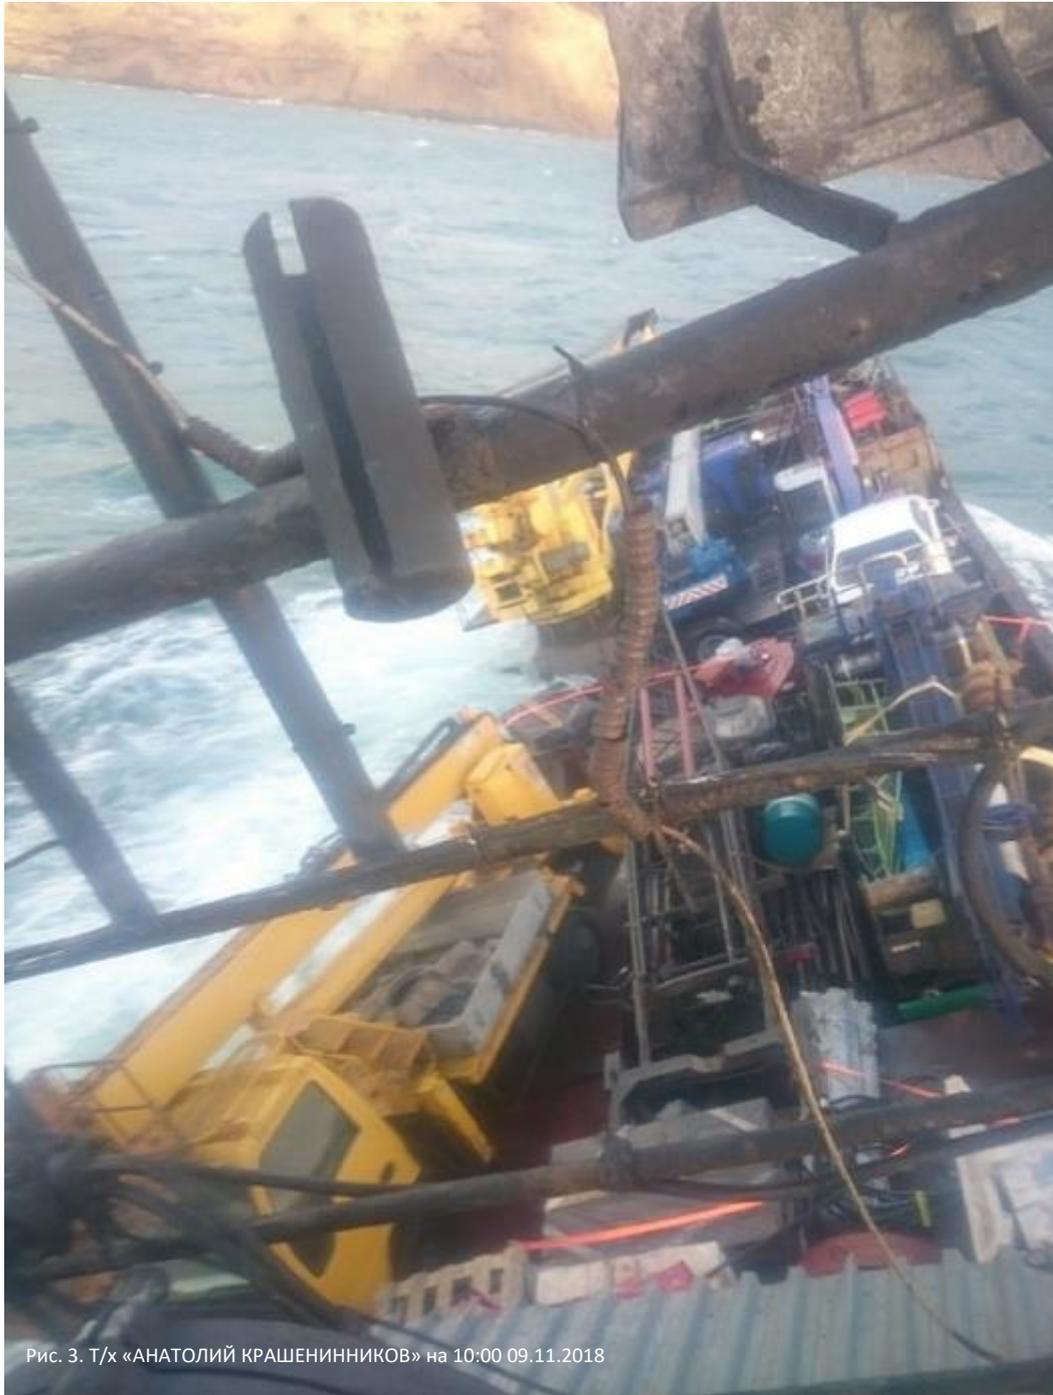
Обнаружили поступление забортной воды в нижний коридор. В 16:30 крен достигал 60°-70°, судно практически лежало на борту и принимало воду через неплотно задраенные крышки люков трюмов.

Рис. 3. Т/х «АНАТОЛИЙ КРАШЕНИННИКОВ» на 10:00 09.11.2018
