**ФЕДЕРАЛЬНАЯ СЛУЖБА
ПО НАДЗОРУ В СФЕРЕ ТРАНСПОРТА**

**ДОКЛАД О РАССЛЕДОВАНИИ ПОСАДКИ НА МЕЛЬ
БУКСИРА «АДМИРАЛ КОЛЧАК» И БАРЖИ «ББР-2630»
В КАРСКОМ МОРЕ 03.10.2020**

Доклад № 02/2020

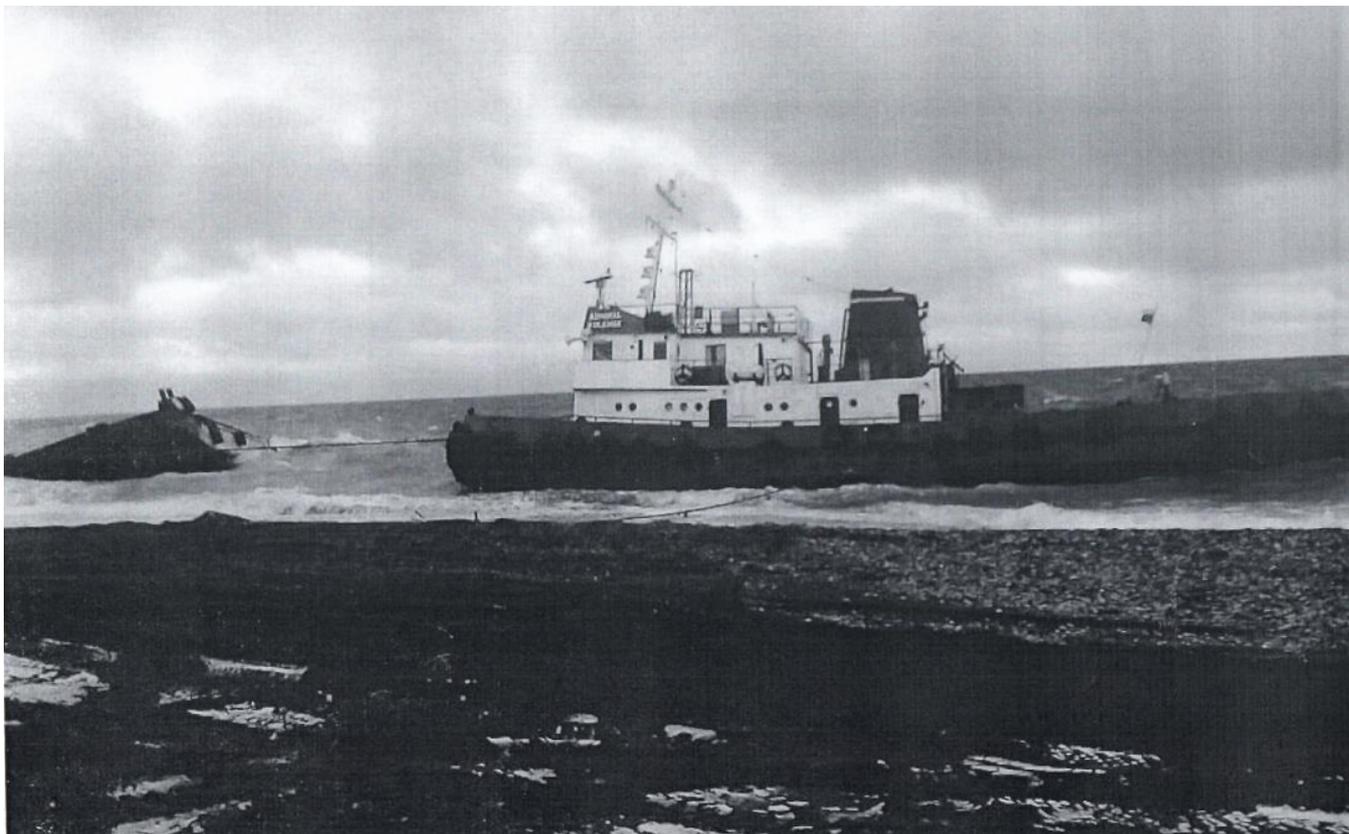
Рис. 3. Попытки буксира отвести баржу от берега

В 09:40, когда на баржу «ББР-2630» уже был заведён буксирный трос, подошедшей волной буксир «АДМИРАЛ КОЛЧАК» ударил дном левого борта о каменистое дно. Экипажу была дана команда осмотреть корпус судна на наличие повреждений и водотечности. В котельном отделении буксира была обнаружена пробоина и интенсивное поступление забортной воды. Для устранения водотечности капитаном буксира было принято решение подойти к берегу. У берега члены экипажа предприняли действия по откачке воды из котельного отделения и заделке

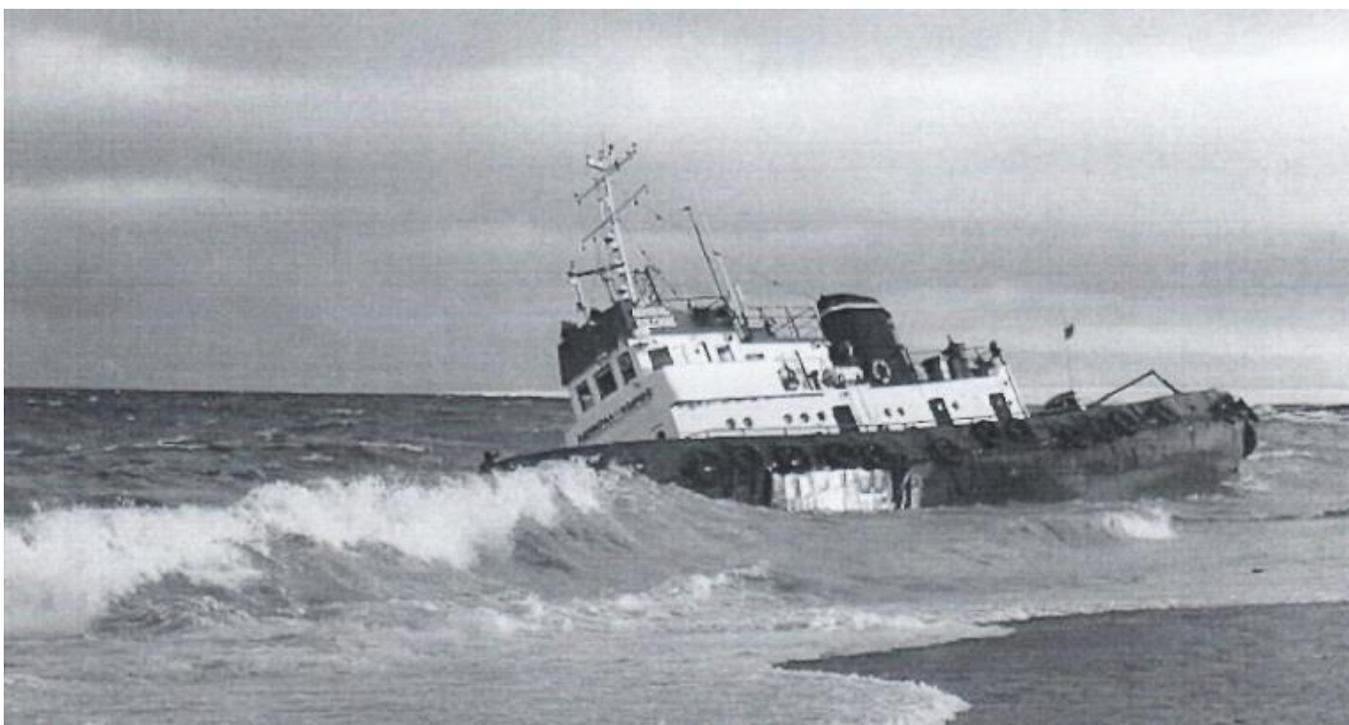
Рис. 4. Буксир «АДМИРАЛ КОЛЧАК», выброшенный на береговую отмель

05.10.2020 после того, когда крен буксира достиг 25° на правый борт, залило водой электромотор охлаждения судовых установок. СМХ доложил о случившемся капитану. Экипажем были приняты меры по дополнительной герметизации судна и предотвращения загрязнения окружающей среды: закрыты кингстоны, задраены все двери в переборках машинного отделения, проверены горловины топливной цистерны, так как в топливной цистерне осталось дизельное топливо в количестве 8 тонн. Капитаном был отдан приказ об оставлении судна экипажем. Экипажу было объявлено, чтобы собрали все свои документы для эвакуации на берег. Экипаж покинул судно с помощью автопогрузчика, подъехавшего к борту.

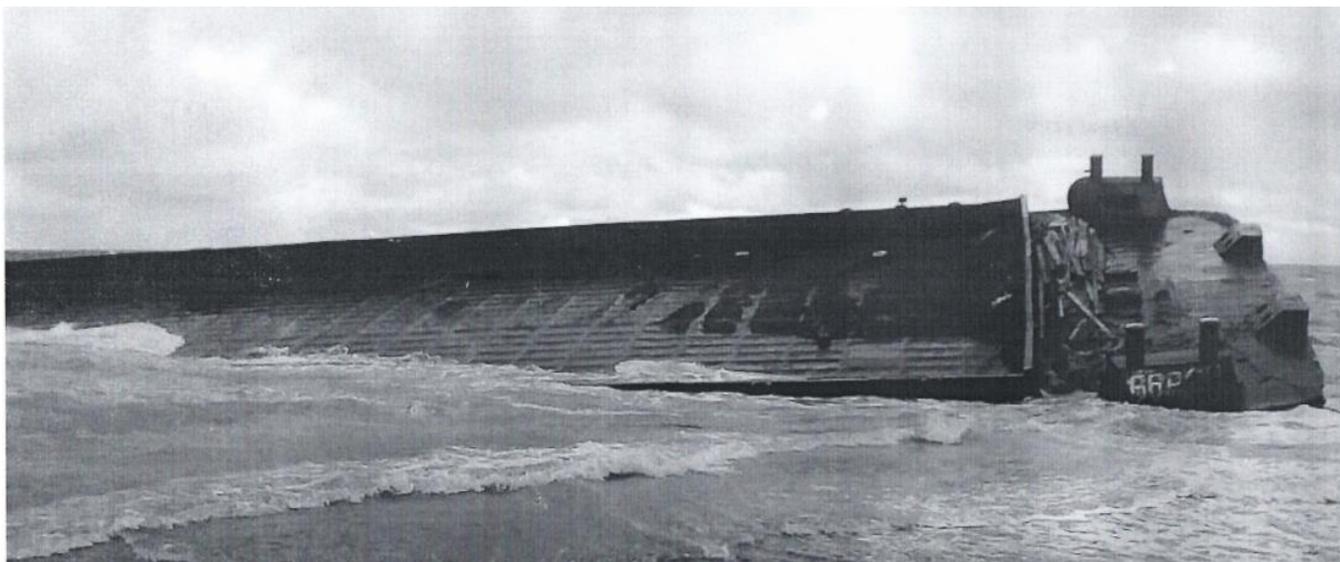
Рис. 5. Баржа «ББР-2630» на береговой отмели

С началом ухудшения погодных условий и усилением ветра до 19 м/с баржа «ББР-2630», сорванная со стоянки и прибитая правым бортом к береговой отмели, получила повреждения корпуса, вследствие чего частично затонула.

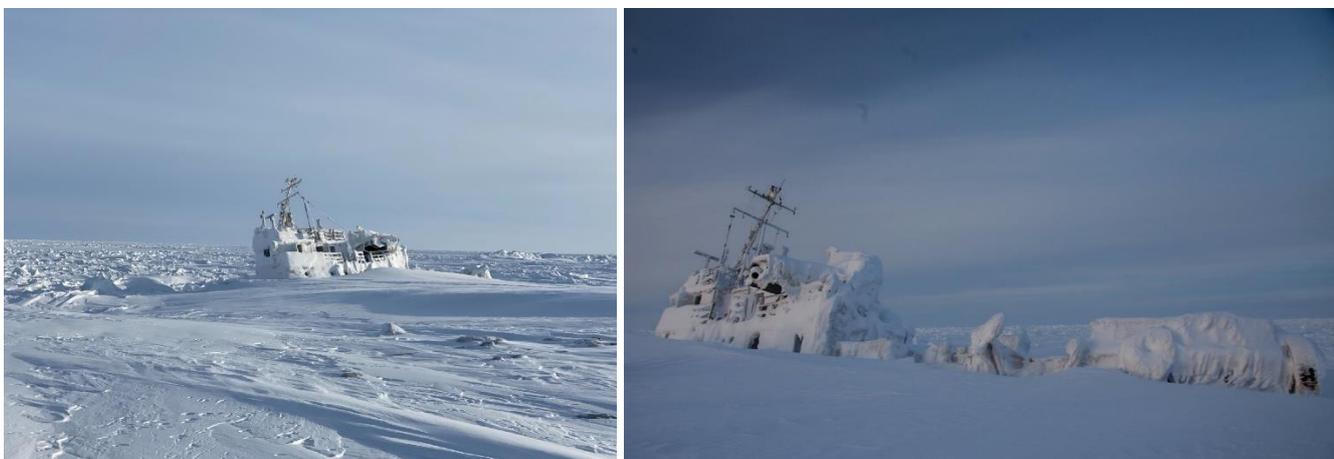
Рис. 6. Оставленный экипажем буксир «АДМИРАЛ КОЛЧАК»
