**ФЕДЕРАЛЬНАЯ СЛУЖБА
ПО НАДЗОРУ В СФЕРЕ ТРАНСПОРТА**

**ДОКЛАД О РАССЛЕДОВАНИИ ГИБЕЛИ
ЧЛЕНА ЭКИПАЖА РЫБОЛОВНОГО СУДНА «ВИЛЮЧИНСКИЙ»
ВО ВРЕМЯ ПРОМЫСЛА В ОХОТСКОМ МОРЕ 03.02.2024**

Доклад № 01/2024

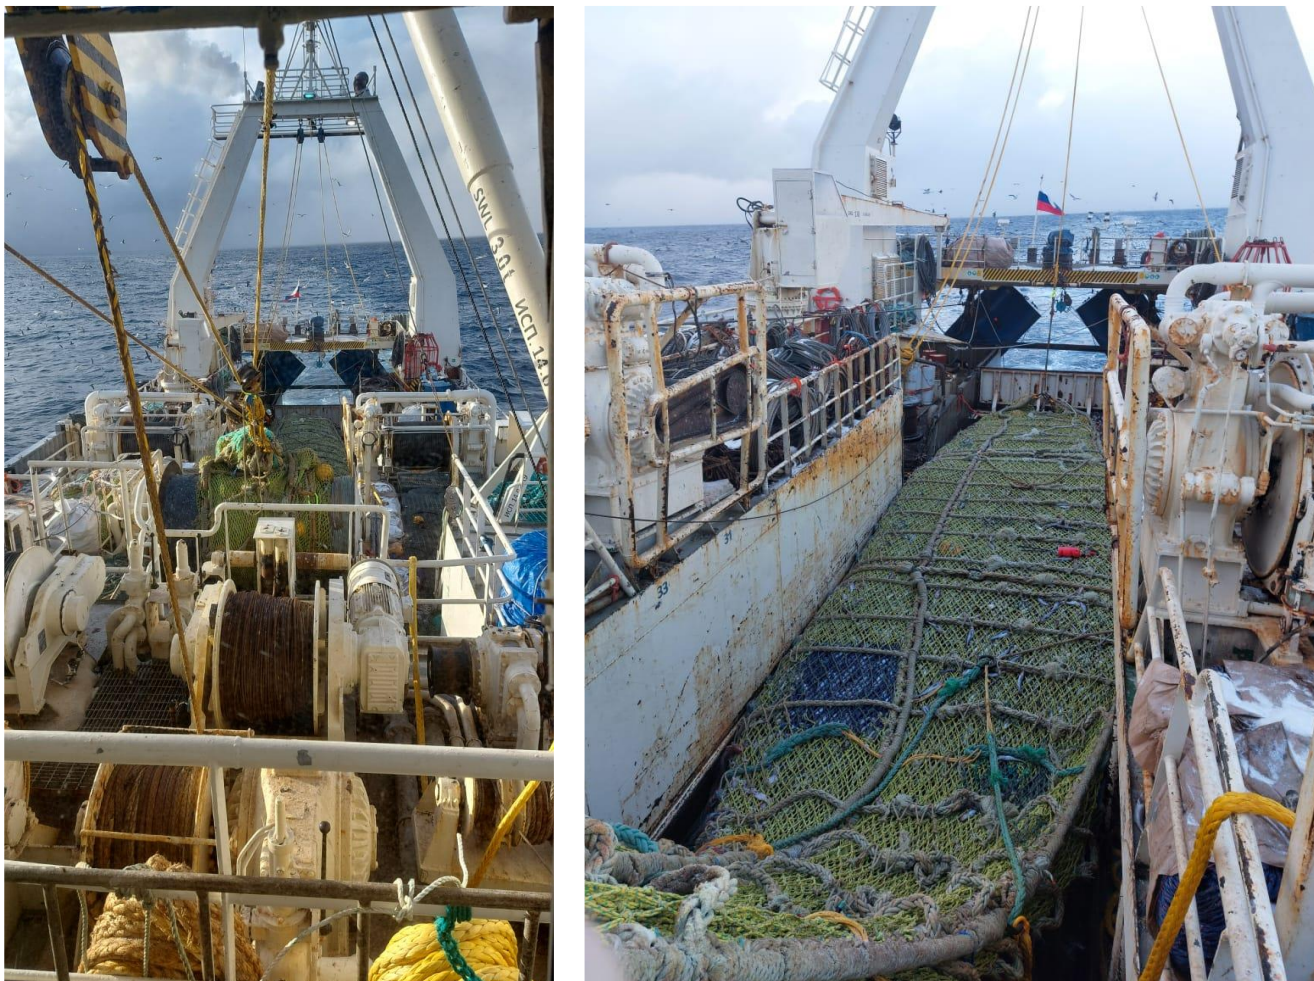
Рис. 4. Вид на промысловую палубу со стороны судового мостика. На момент фото (справа) мешок с уловом полностью затянут на промысловую палубу

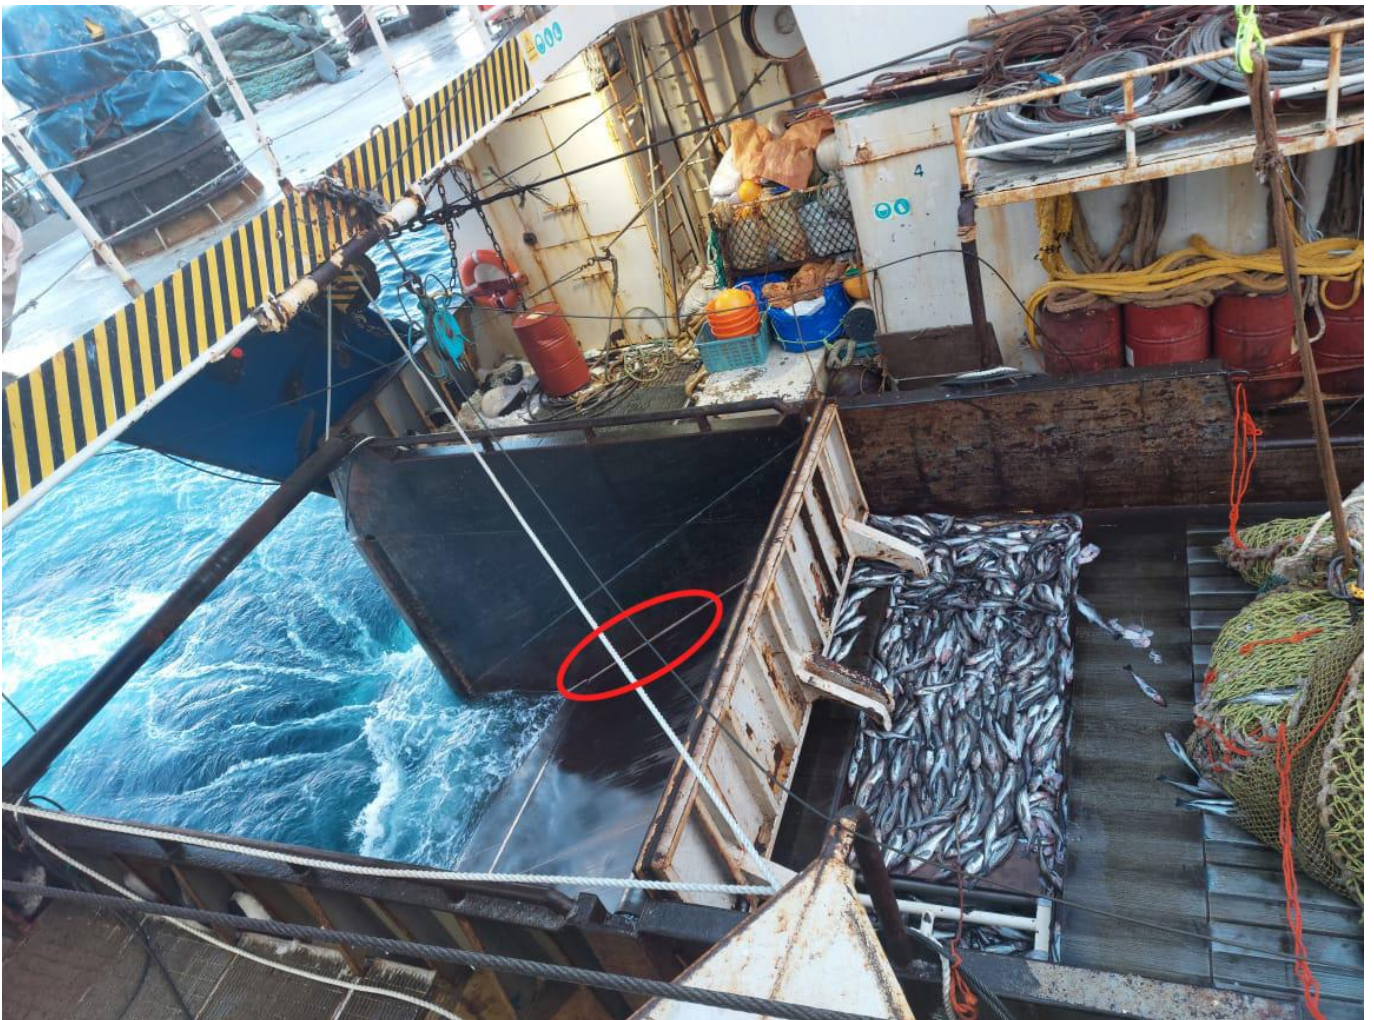
Рис. 5. Вид от фальштрубы правого борта на наклонную часть слипа. Показано место, где упавший с тралового мешка помощник капитана по добыче был зажат между бортом и мешком. На момент фото мешок с уловом полностью затянут на промысловую палубу. Фишпорт поднят. Открыты люки рыбоприемного бункера («кармана»), который заполнен рыбой (часть рыбы «вылита» из тралового мешка в приемный бункер)

Из показаний мастера по добыче рыбы следует, что после нескольких попыток помощнику капитана по добыче удалось зацепить шкентель за мешок, но в этот момент он упал с мешка на наклонную часть слипа между мешком и левым бортом, а затем мешок привалился к левому борту, придавив его. Ситуация с момента, когда помощник капитана по добыче взял шкентель и пошел на слип до того момента, когда он упал с мешка, развивалась стремительно. Мастер по добыче рыбы сразу слез с мешка и прибежал в карман левого борта. Через некоторое время мешок отодвинулся в сторону правого борта, и он с матросами подали помощнику капитана по добыче веревку и железный шест, но он никак не реагировал и не двигался, а затем по наклонной части слипа соскользнул в воду. Мастер по добыче сразу же сообщил на мостик, что помощник капитана по добыче находится за бортом.
