**ФЕДЕРАЛЬНАЯ СЛУЖБА
ПО НАДЗОРУ В СФЕРЕ ТРАНСПОРТА**

**ДОКЛАД О РАССЛЕДОВАНИИ ОЧЕНЬ СЕРЬЁЗНОЙ АВАРИИ
БУКСИРА «БАЙКАЛ» В ЕНИСЕЙСКОМ ЗАЛИВЕ КАРСКОГО МОРЯ
04.06.2024**

Доклад No. 02/2024

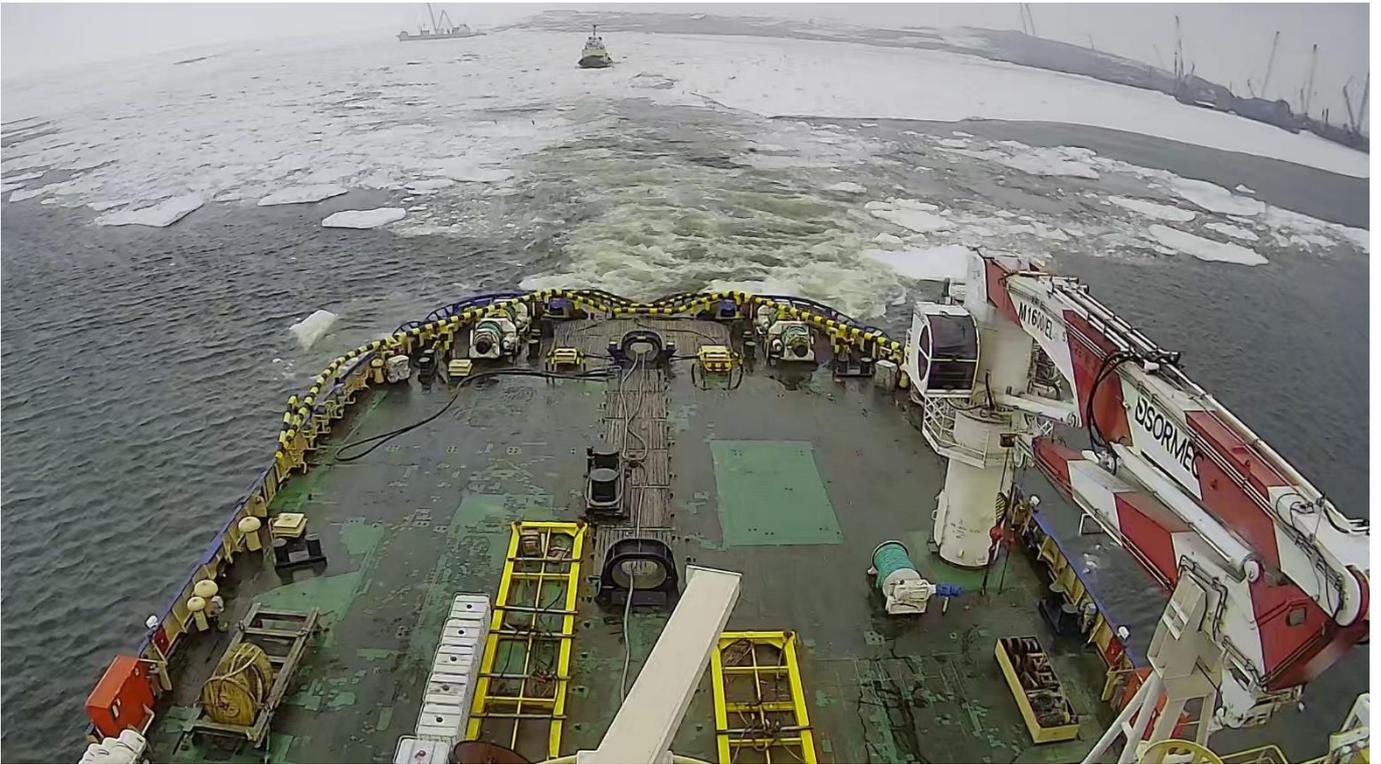
Средняя скорость движения буксира составляла 3,3 узла, ледокола - 5,7 узла. Дистанция между судами была около 3 кбт, но постепенно увеличивалась из-за разности маневренных характеристик, скоростей в ледовых условиях, отсутствия взаимодействия между ледоколом «ВЛАДИВОСТОК» и буксиром «БАЙКАЛ» по УКВ радиосвязи во время движения и заранее не оговорённой поддерживаемой дистанции между судами.

Рис. 5. Дистанция между судами около 3 кбт.

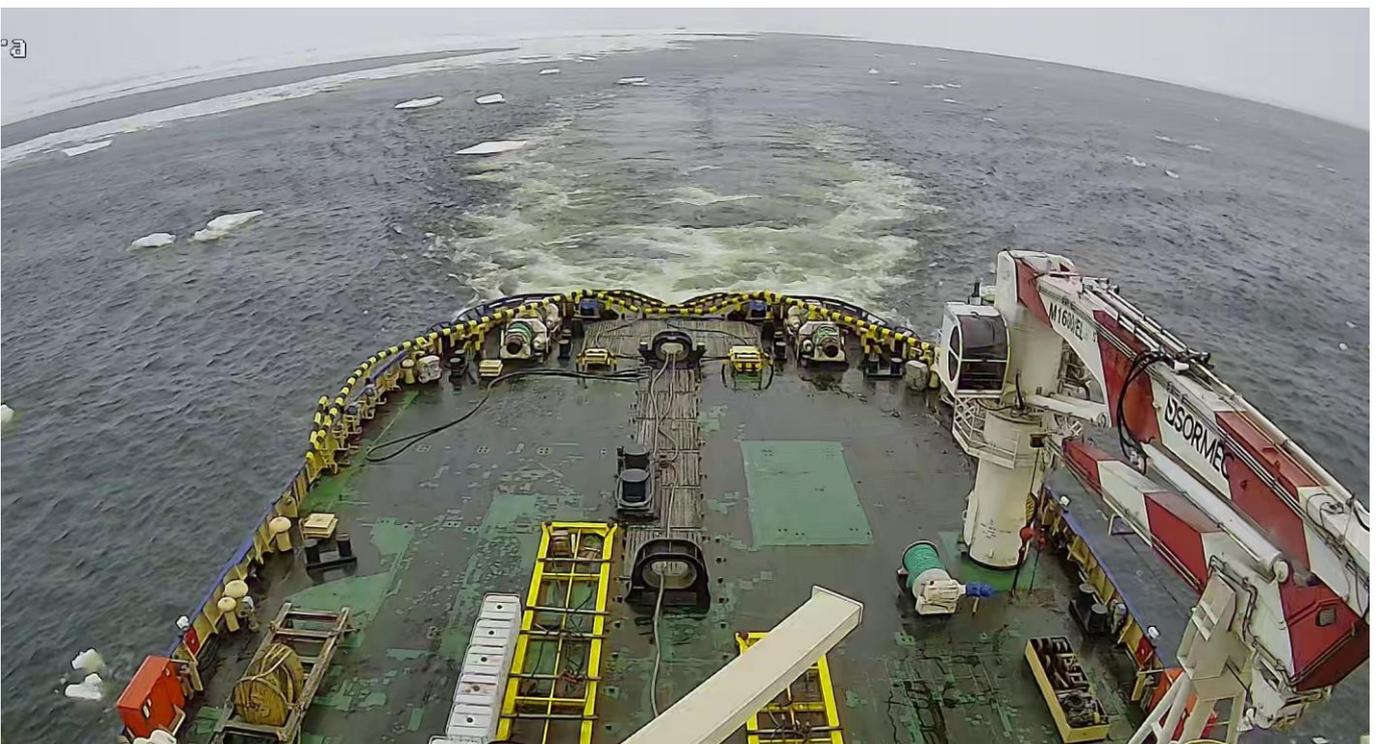
Рис. 6. В 18:52 дистанция от ледокола «ВЛАДИВОСТОК» до буксира «БАЙКАЛ» около 17 кбт.

В 18:52 в координатах $\varphi=73^{\circ}09,6'N$; $\lambda=080^{\circ}19,0'E$ буксир «БАЙКАЛ» находился на дистанции 17,2 кбт от ледокола «ВЛАДИВОСТОК». Расстояние между буксиром «БАЙКАЛ» и ледоколом «ВЛАДИВОСТОК» увеличилось ещё больше, так как к вышеперечисленным причинам добавилась ещё и разница во времени выхода судов на чистую воду. Генеральный курс ледокола «ВЛАДИВОСТОК» - 296.0° .

В 18:52 произошло сжатие буксира ледовыми полями. Буксир в результате сжатия накренился на правый борт, затем на левый и обратно на правый с последующим увеличением крена до 40, 60, 90 градусов.

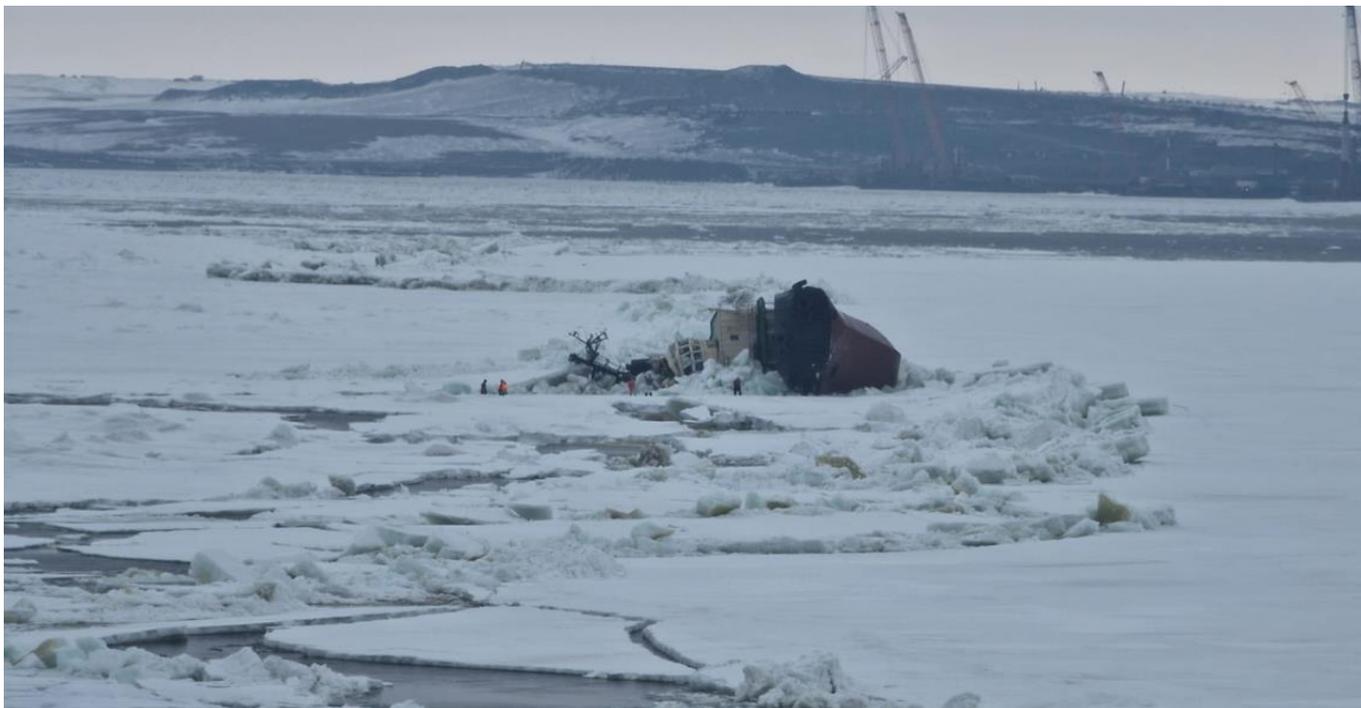
Рис.7. Положение буксира «БАЙКАЛ» на 19:00 04.06.2024

После эвакуации экипажа, буксир «БАЙКАЛ» лежал на льду. Сдавливание буксира дрейфующим ледяным полем продолжалось. При получении крена в 90-100 градусов, корпус в

районе МКО, под действием льда начал разрушаться и стала поступать забортная вода. Льдом по правому борту были выдавлены иллюминаторы и окна надстройки буксира, через которые тоже начала поступать забортная вода. Экипаж буксира «БАЙКАЛ» стоял на безопасном расстоянии от буксира. После приостановки подвижки льда капитан буксира «БАЙКАЛ», подойдя вплотную к буксиру, пытался дозваться боцмана, но ответа не последовало. После возобновления сдавливания буксира «БАЙКАЛ» и усиления сжатия корпуса, капитан отбежал к стоящему в стороне экипажу.

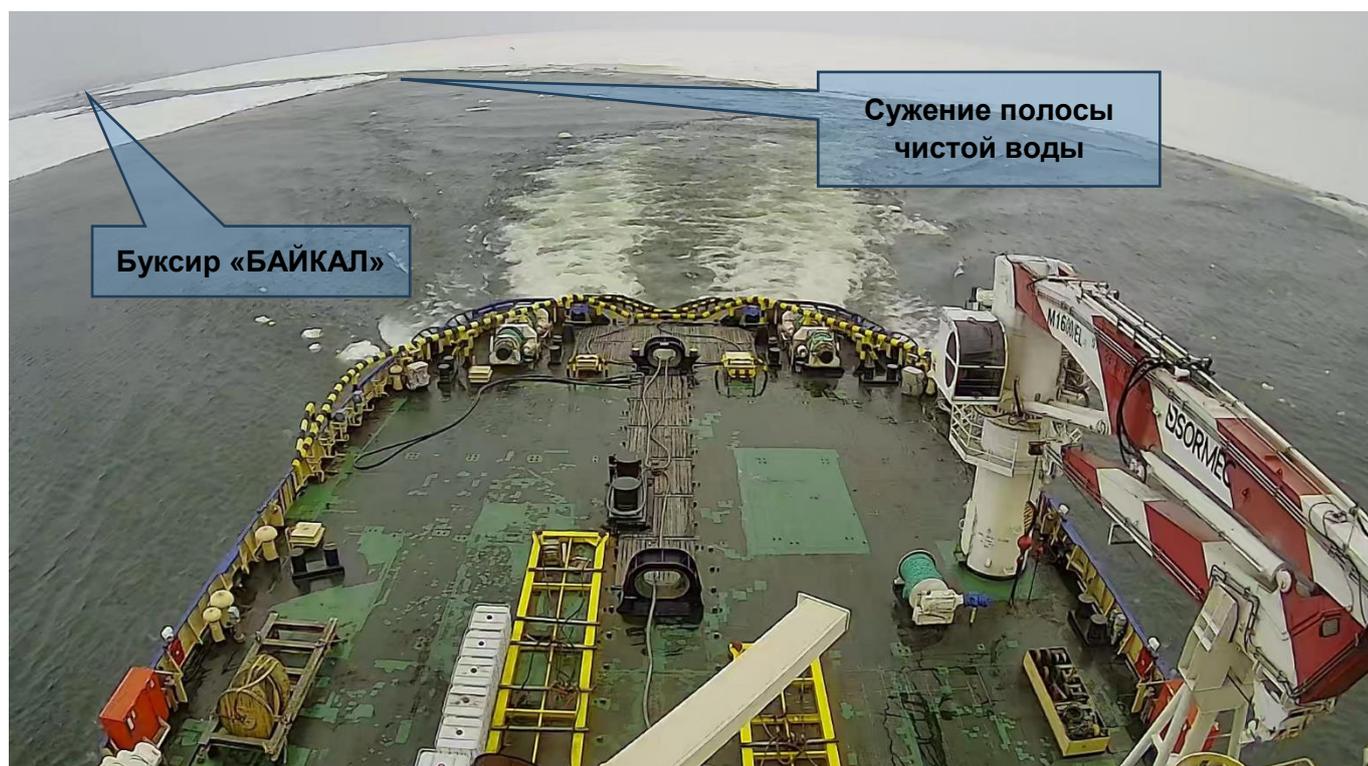
Рис.8. Сужение полосы чистой воды.

При изучении фотоматериалов с камер видеонаблюдения ледокола «ВЛАДИВОСТОК» было выявлено, что при следовании ледокола «ВЛАДИВОСТОК» в полосе чистой воды между припаем мыса Ефремов Камень и дрейфующим полем припайного льда, видно, что полоса чистой воды в районе захода в него буксира «БАЙКАЛ» имеет достаточную ширину для прохода буксира. Но за кормой ледокола «ВЛАДИВОСТОК» полоса сужается, а затем смыкается из-за дрейфующего поля припайного льда. В результате чего скорость смыкания полосы чистой воды в районе следования буксира «БАЙКАЛ» увеличилась, под действием массы дрейфующего поля припайного льда и течения.

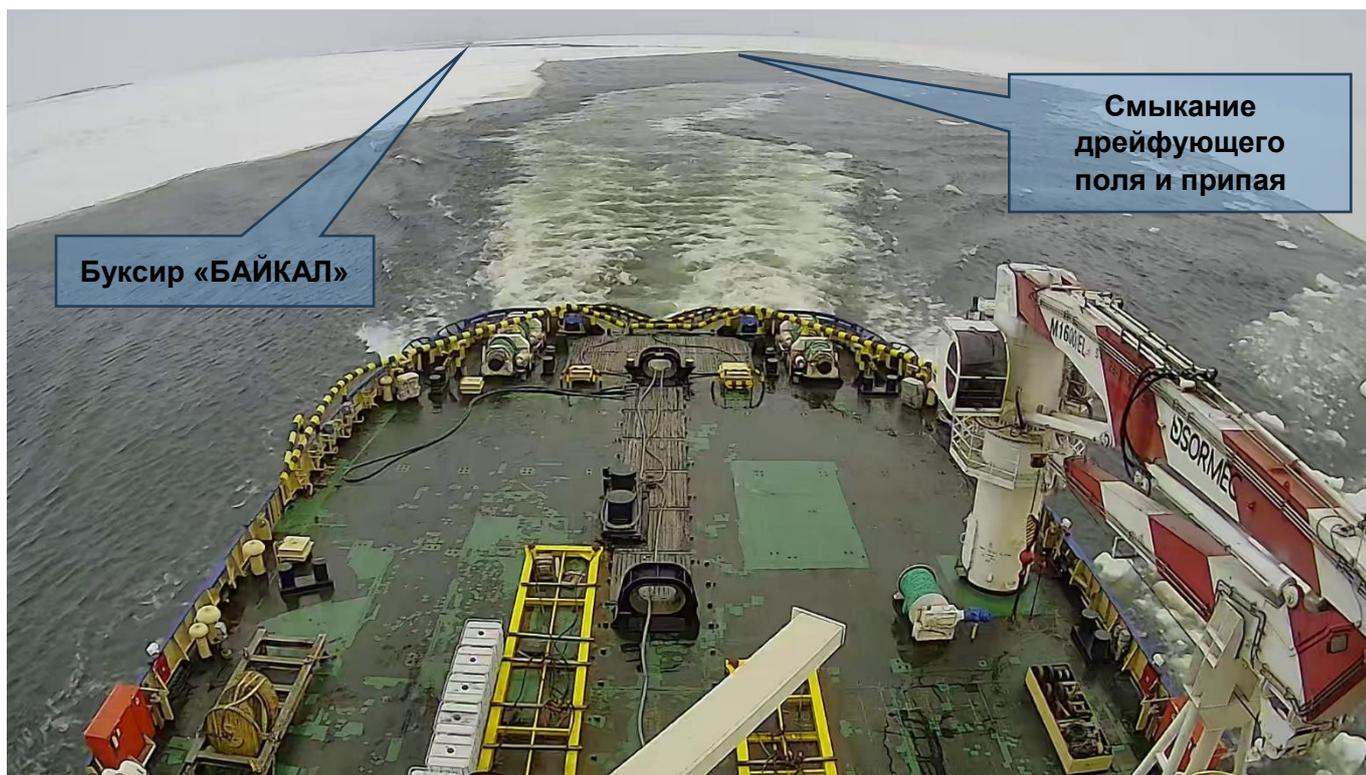
Рис.9. Смыкание дрейфующего ледяного поля и припайного льда.

Анализ дрейфа буксира «БАЙКАЛ» с момента его сжатия и потери хода в 18:52 до момента его затопления в 19:56 показывает, что скорость дрейфа оторванного припайного льда, после его столкновения с припайным льдом мыса Ефремов Камень составляла 0,27 узла.

При движении буксира определить скорость дрейфа льда не удалось. Сжатие буксира «БАЙКАЛ» произошло мгновенно, сразу после входа в полосу чистой воды между дрейфующими льдами. Капитан буксира «БАЙКАЛ» не имел информации у об отколе и дрейфе припая выше бухты Север.
