**ФЕДЕРАЛЬНАЯ СЛУЖБА  
ПО НАДЗОРУ В СФЕРЕ ТРАНСПОРТА**

**ДОКЛАД О РАССЛЕДОВАНИИ ОПРОКИДЫВАНИЯ  
Т/Х «ГРИГОРИЙ ЛОВЦОВ» И ГИБЕЛИ ЧЛЕНОВ ЭКИПАЖА  
НА РЕЙДЕ МОРСКОГО ПОРТА КОРСАКОВ 18.10.2024**

**Доклад № 01/2025**

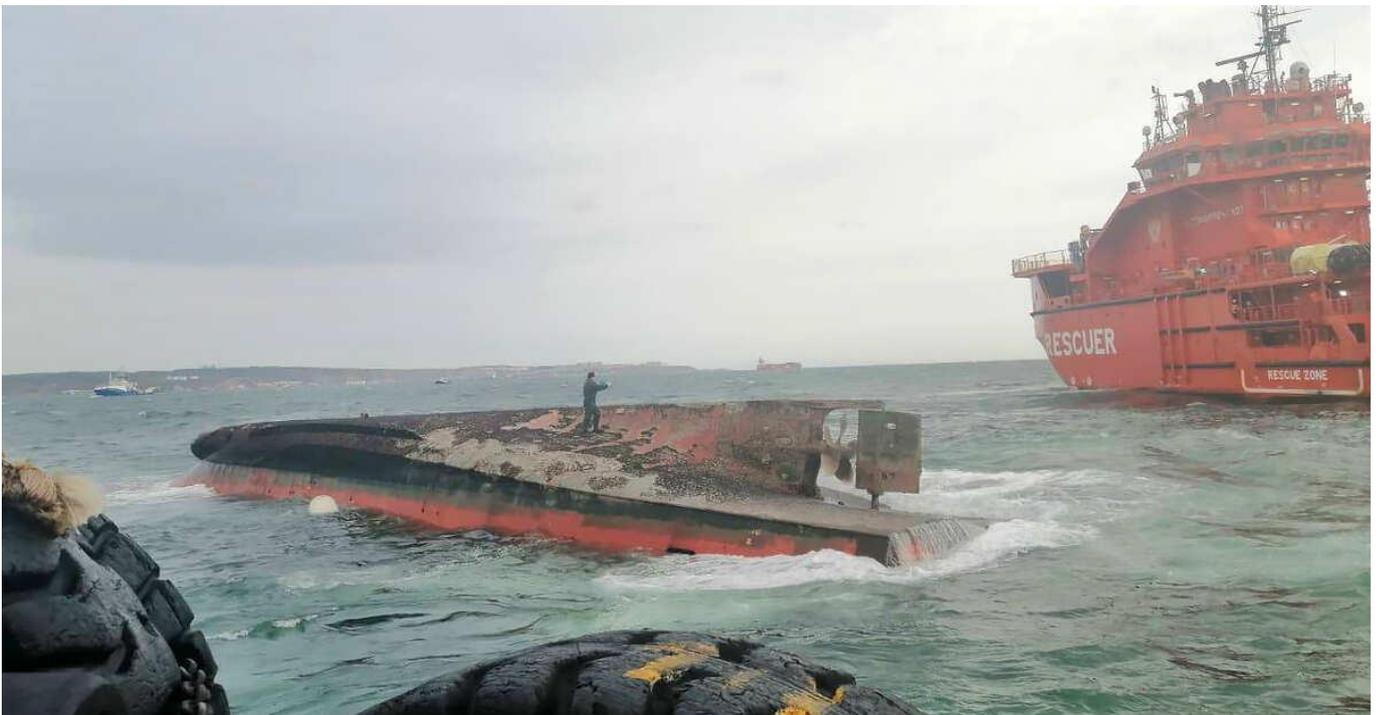
Рис. 2. Операция по спасению людей и т/х «ГРИГОРИЙ ЛОВЦОВ»

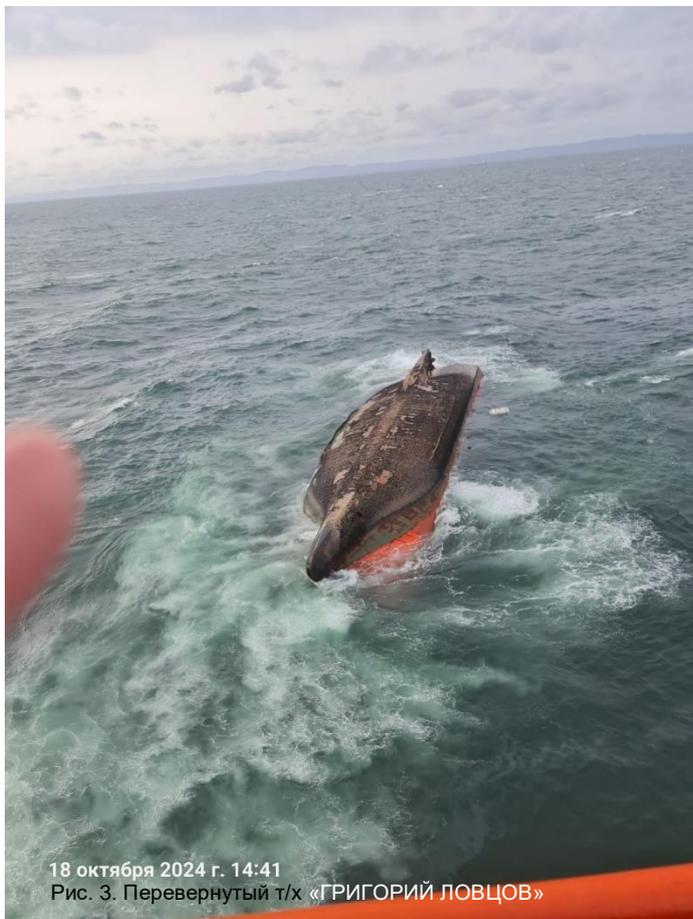
В 21:45 аварийный т/х «ГРИГОРИЙ ЛОВЦОВ» сел на мель в 250 метрах от пирса № 7, произошел обрыв буксирной линии. Аварийные работы были приостановлены до наступления светлого времени 19.10.2024.

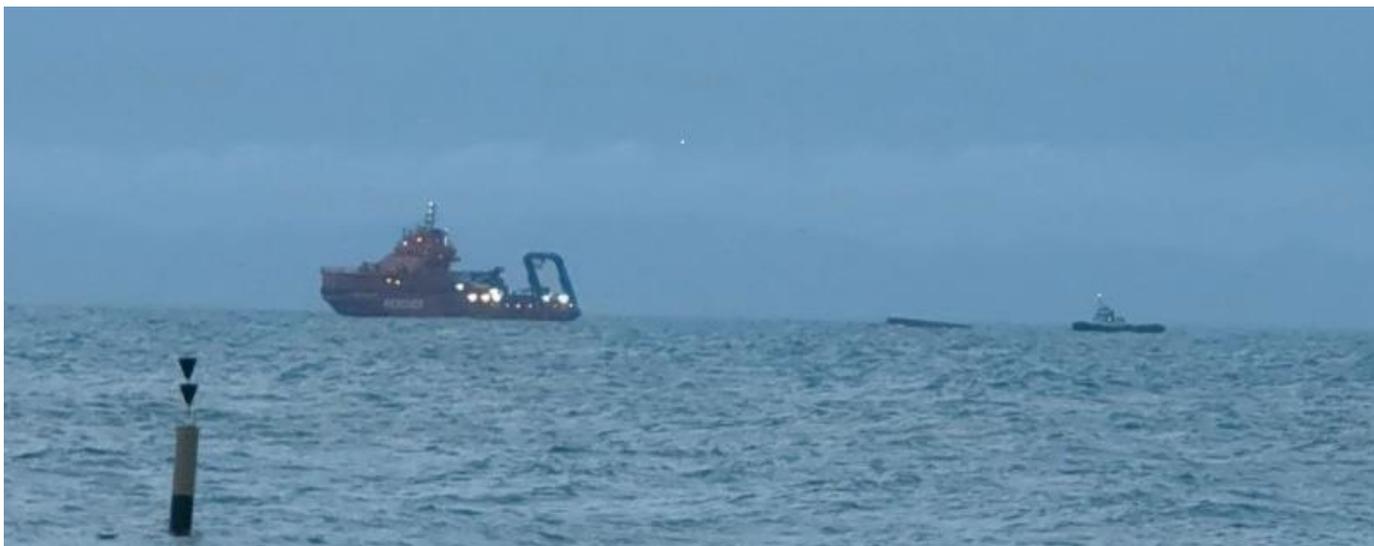
Рис. 4. Буксировка аварийного судна в порт Корсаков
