**ФЕДЕРАЛЬНАЯ СЛУЖБА
ПО НАДЗОРУ В СФЕРЕ ТРАНСПОРТА**

**ДОКЛАД О РАССЛЕДОВАНИИ ПОСАДКИ НА МЕЛЬ
ТАНКЕРА «НАДЕЖДА» НА РЕЙДЕ МОРСКОГО ПОРТА НЕВЕЛЬСК
28.11.2015**

Доклад № 02/2015

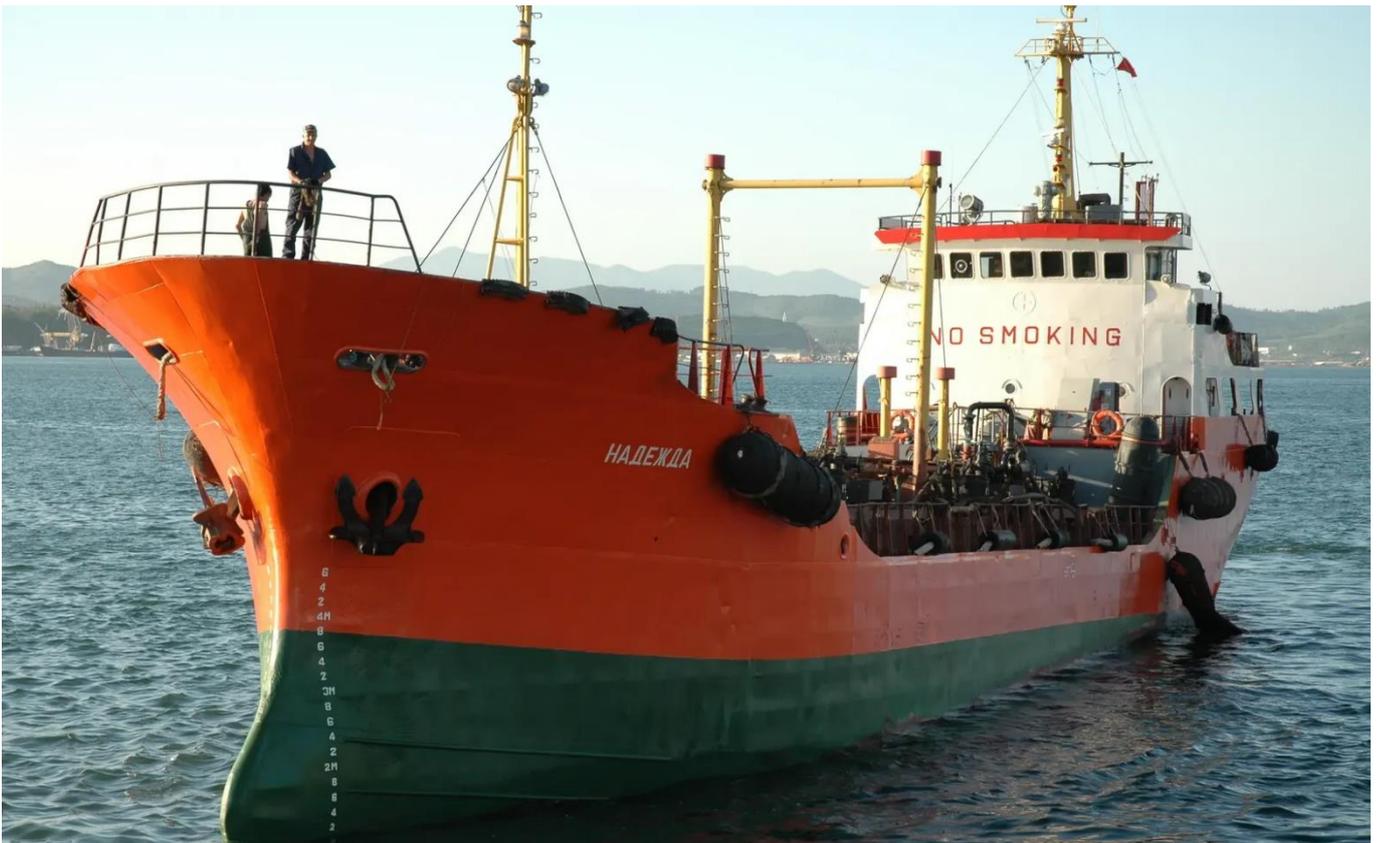
Рис. 1. Нефтяной танкер «НАДЕЖДА»

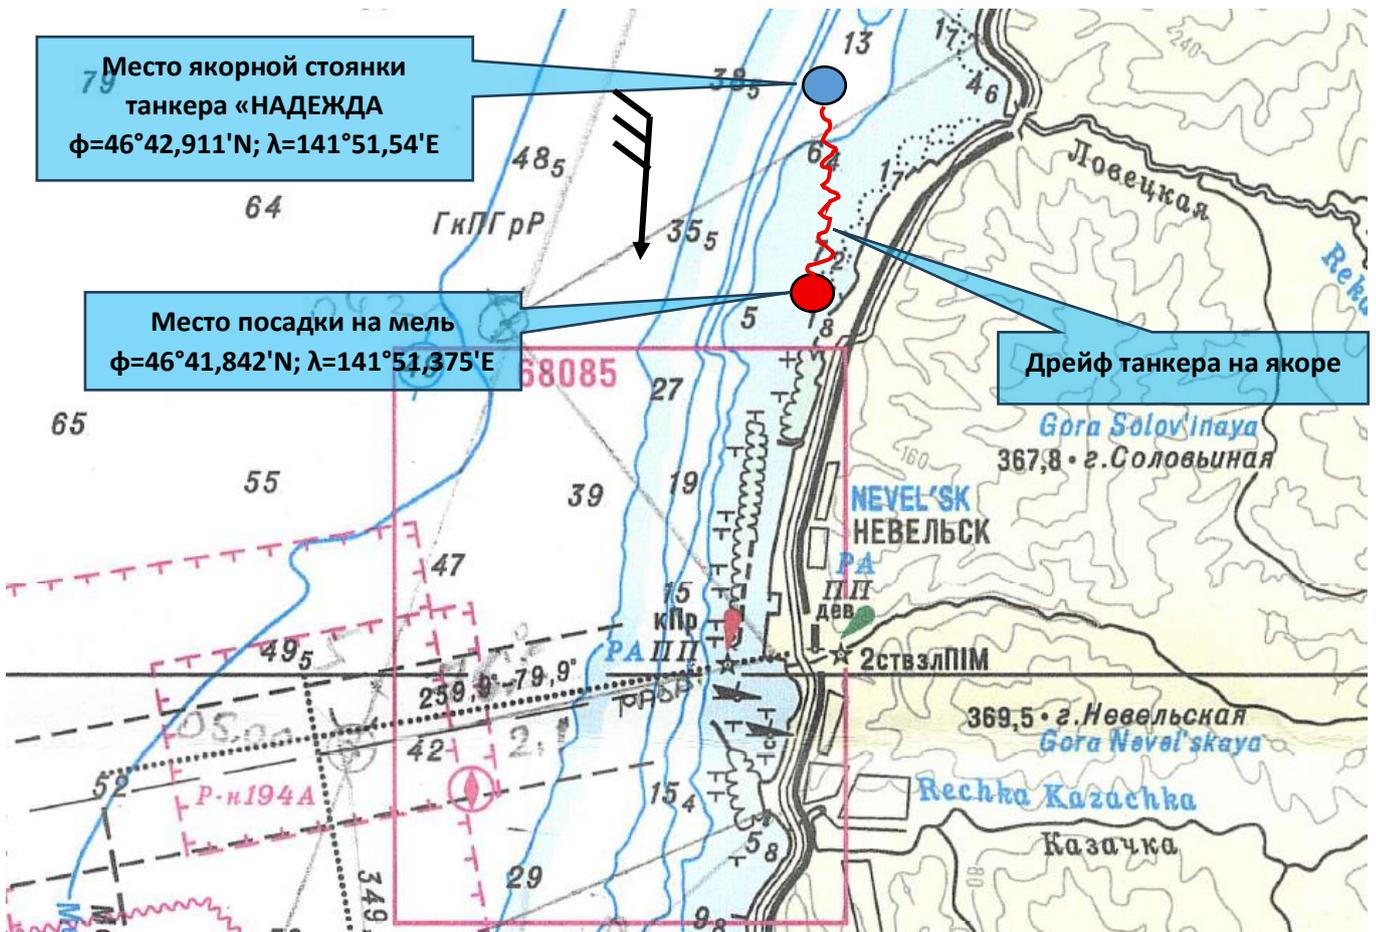
Рис. 2. Дрейф танкера «НАДЕЖДА» до посадки на мель.

28.11.2015 в 07:22 танкер сорвало с якоря, начался неуправляемый дрейф в сторону берега левым бортом к волне.

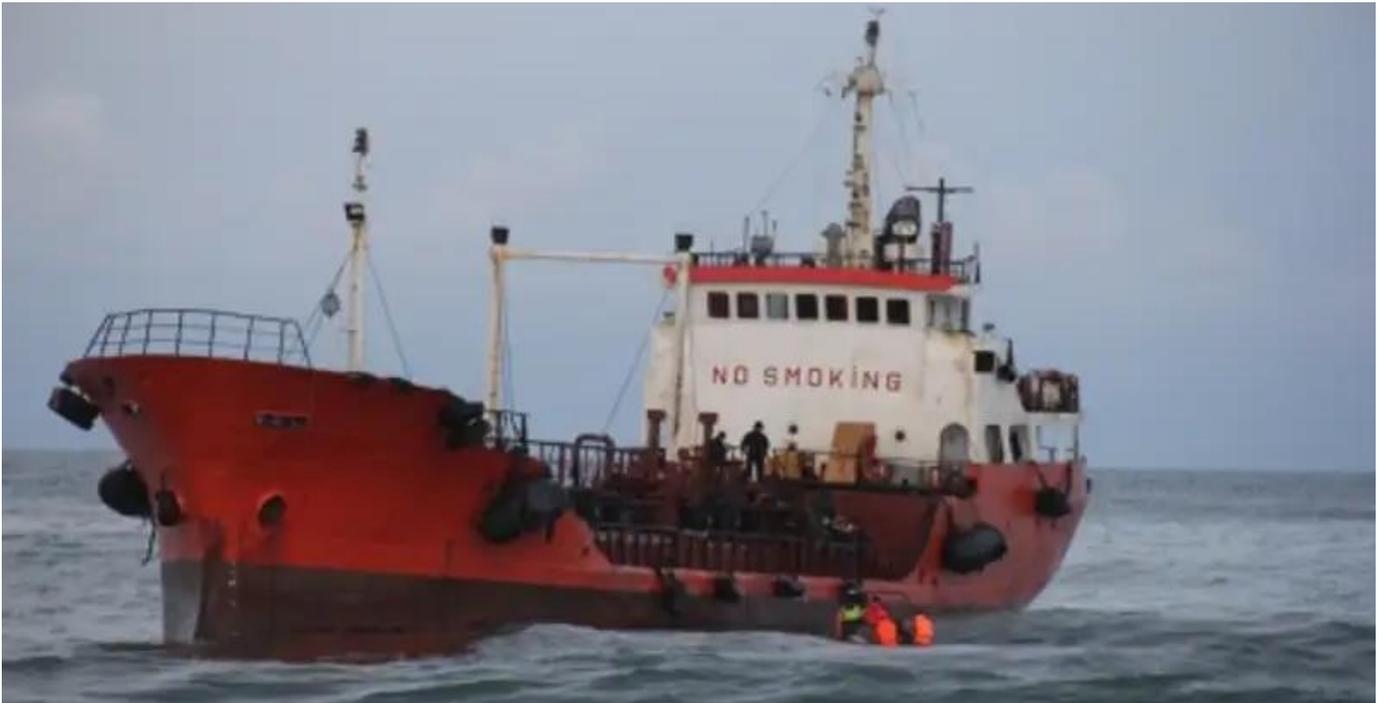
Рис. 3. Оставление аварийного судна экипажем

28.11.2015 в 08:10 (приблизительно) капитан объявил общесудовую тревогу по оставлению судна и проинформировал ИГПК п. Невельск и судовладельца об аварии.

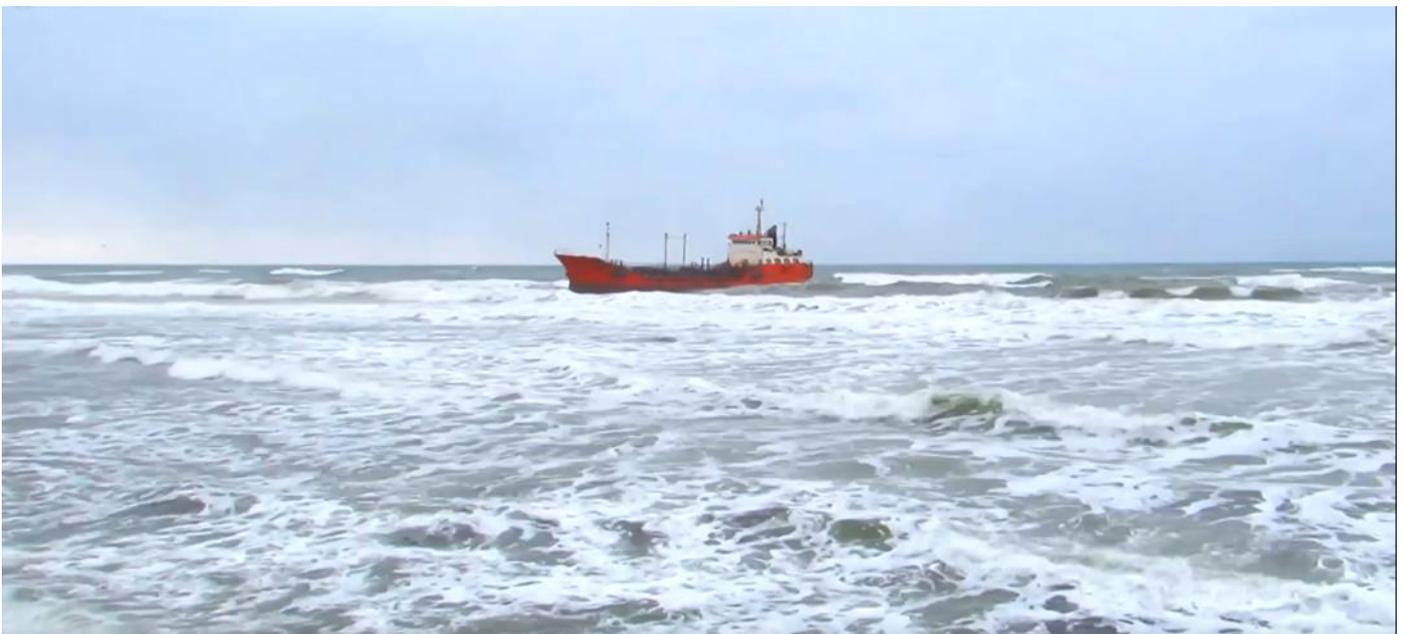
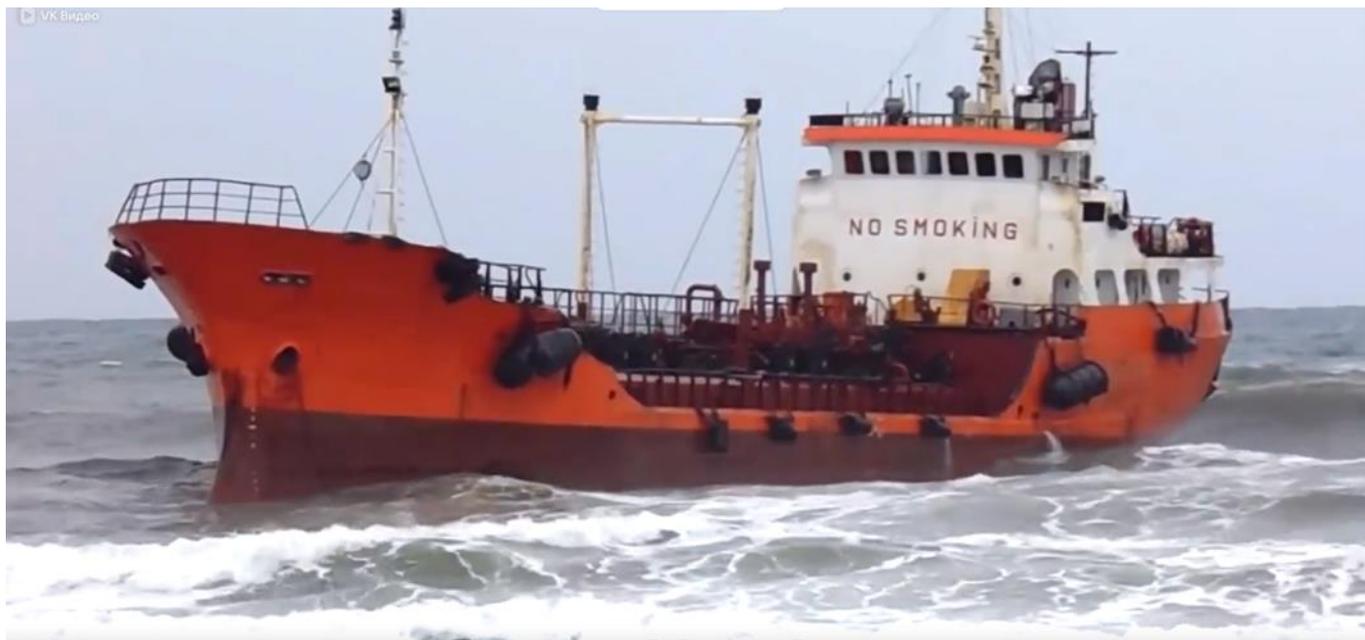
28.11.2015 в 07:50 в координатах $\varphi=46^{\circ}41,842'N$; $\lambda=141^{\circ}51,375'E$ танкер «НАДЕЖДА» плотно сел кормой в районе МКО на прибрежную скалистую отмель и начал испытывать сотрясения корпуса. МКО было затоплено, а механизмы электроснабжения и движения судна остановились. Вспомогательный дизель-генератор (ВДГ), работавший на выборку левого якоря, остановился. При движении по судовому наклонному трапу упал и получил травму головы и ног старший помощник капитана.

Рис. 4, 5. Нефтяной танкер «НАДЕЖДА» на мели

Работы были проведены Сахалинским филиалом ФБУ «Морспасслужба Росморречфлота», которые выявили, что судно сидит на двух грядах прибрежных рифов высотой 1,5 метра.

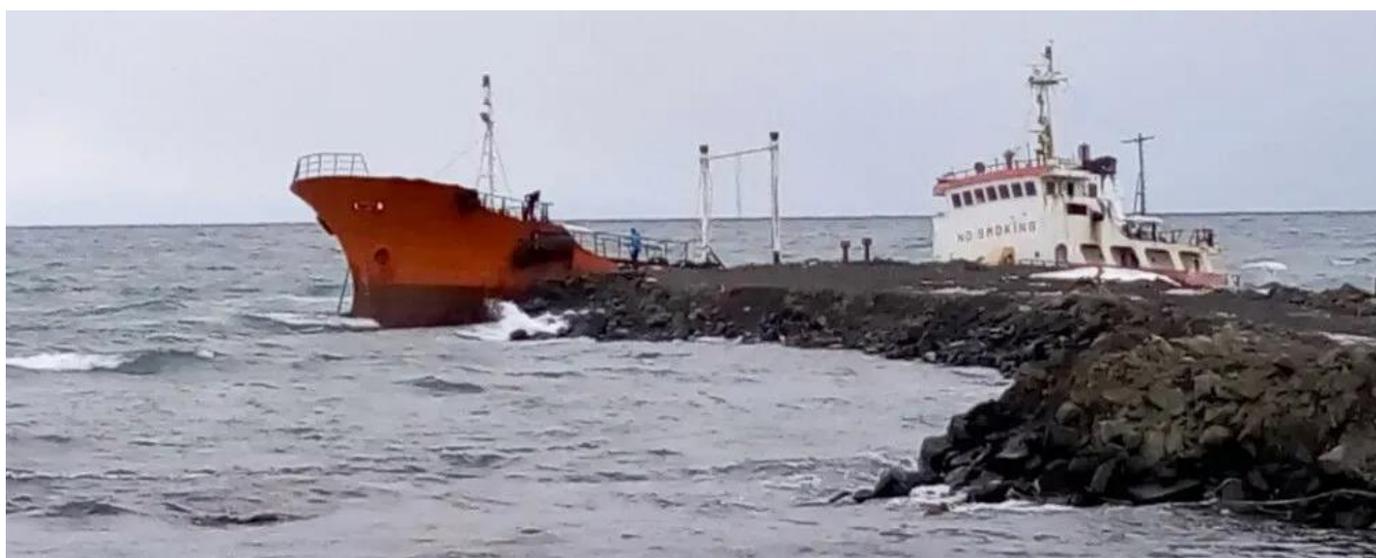
Рис. 6. Проложена насыпь к аварийному судну для освобождения от оставшихся нефтепродуктов

Процесс откачки был приостановлен из-за того, что тяжелая фракция нефтепродуктов застыла в холодной воде.

Чтобы освободить аварийный танкер от оставшегося в нем мазута была проложена насыпь к севшему на мель танкеру «НАДЕЖДА».
