**ФЕДЕРАЛЬНАЯ СЛУЖБА
ПО НАДЗОРУ В СФЕРЕ ТРАНСПОРТА**

**ДОКЛАД О РАССЛЕДОВАНИИ ПОСАДКИ НА МЕЛЬ
ТАНКЕРА «ВИКТОРИЯ» В ТАТАРСКОМ ПРОЛИВЕ
10.11.2023**

Доклад № 02/2023

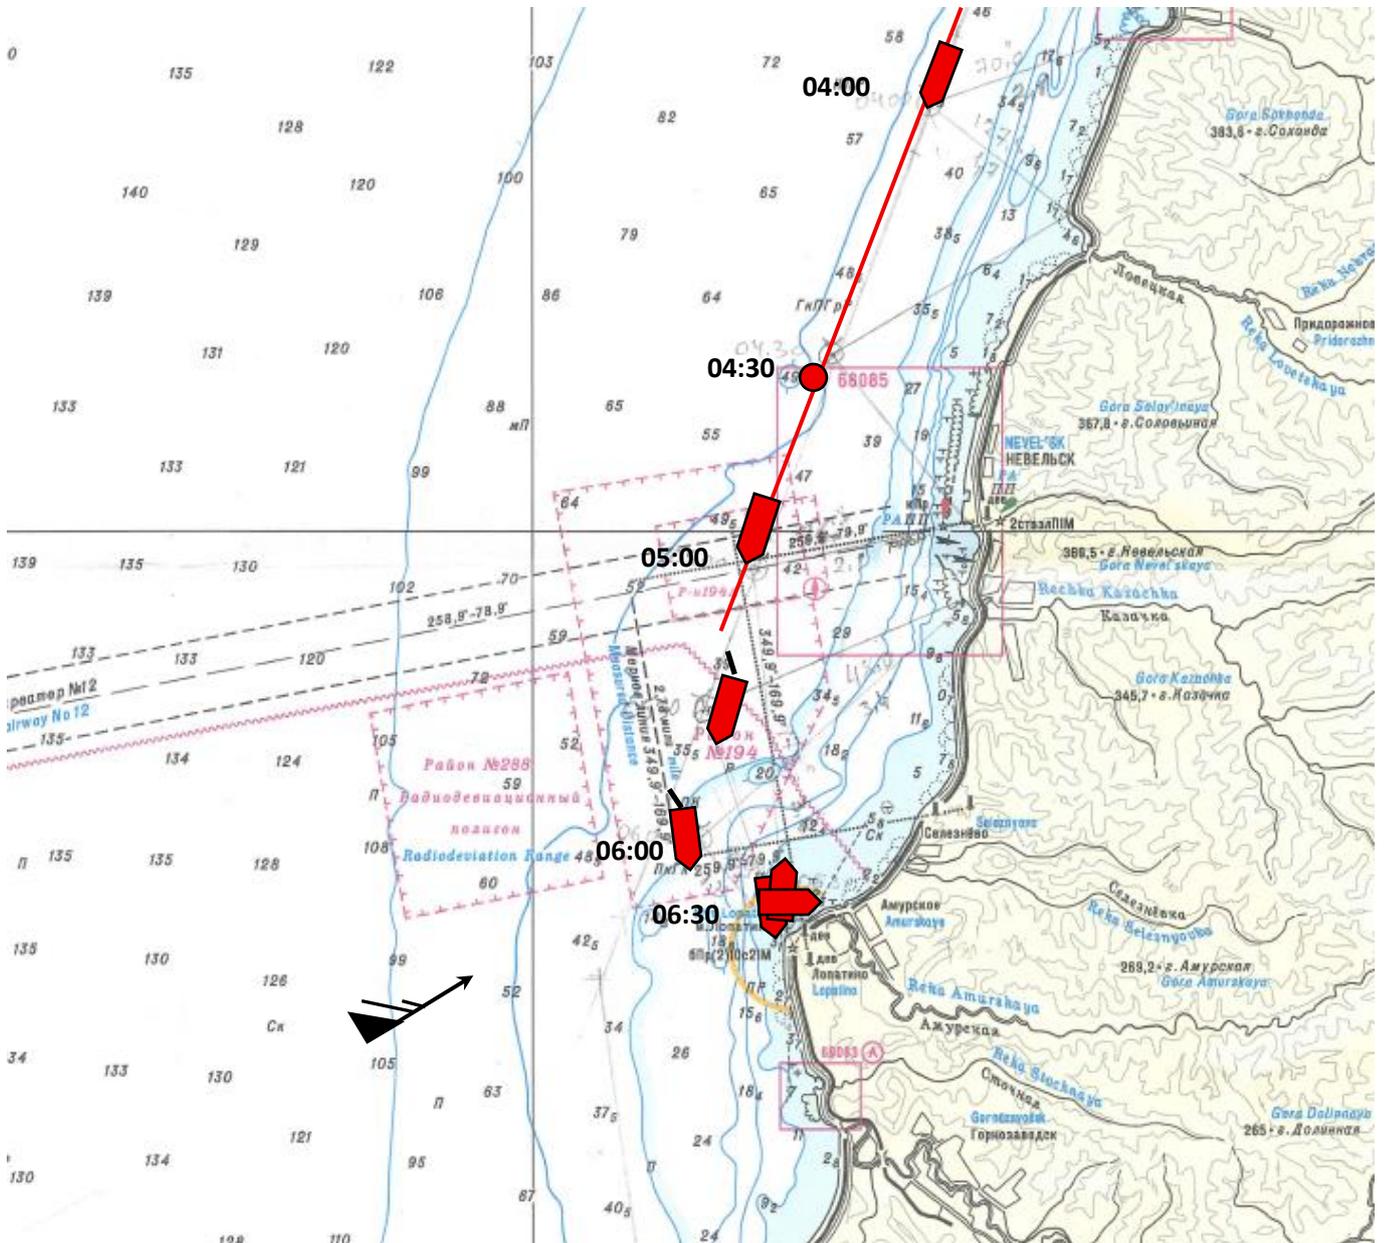
Рис. 2. Схема посадки на мель танкера «ВИКТОРИЯ»

06:00 Под воздействием штормового ветра скорость судна упала, судно начало терять управляемость и дрейфовать в сторону берега. Главный двигатель работал в режиме полного хода. Попытки капитана компенсировать дрейф изменением курса успеха не имели.

06:30 Экипаж ощутил серию сильных ударов днищевой частью корпуса о грунт. Судно потеряло ход и управляемость. Произошла автоматическая остановка главного двигателя, в машинном отделении сработала аварийно-предупредительная сигнализация. Был отдан правый якорь. Под действием ветра и волнения судно развернуло на курс 230° , якорь-цепь ушла под корпус и вышла с левого борта. Во избежание перепутывания якорных цепей капитан принял решение левый якорь не отдавать.

В двух кабельтовых от мыса Лопатина, в координатах $46^\circ 36,3'N$; $141^\circ 48,6'E$, судно совершило посадку на мель.

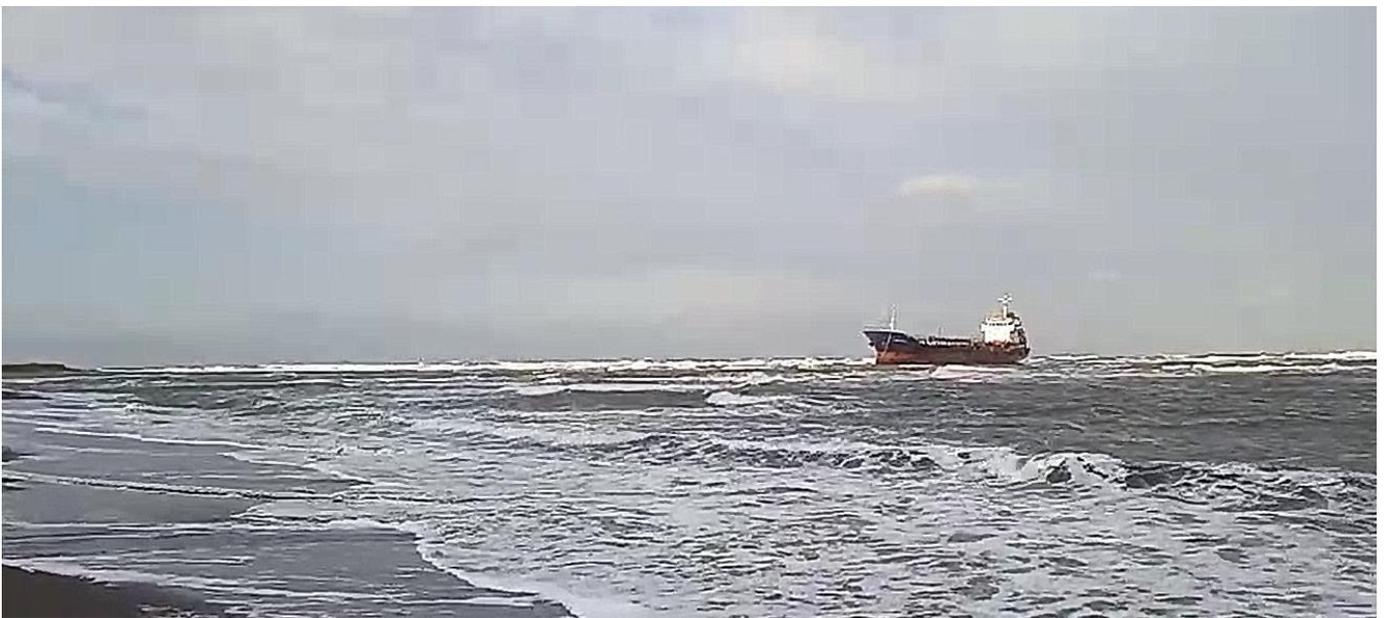
Рис. 3. Танкер «ВИКТОРИЯ» на мели у мыса Лопатина острова Сахалин

- о перо руля деформировано, загнуто в сторону правого борта под углом $10\text{--}15^\circ$;
- о в районе 10–100 шпангоутов скула правого борта находится на скальной гряде;

максимальное возвышение скалы (до 0,6 м) зафиксировано в районе 15 и 56 шпангоутов;

- о носовая бульбовая часть имеет вмятины размером 600 × 800 мм;
- о осмотр днищевой части корпуса невозможен из-за плотного прилегания судна к грунту; видимость под водой не превышала 0,5 м.

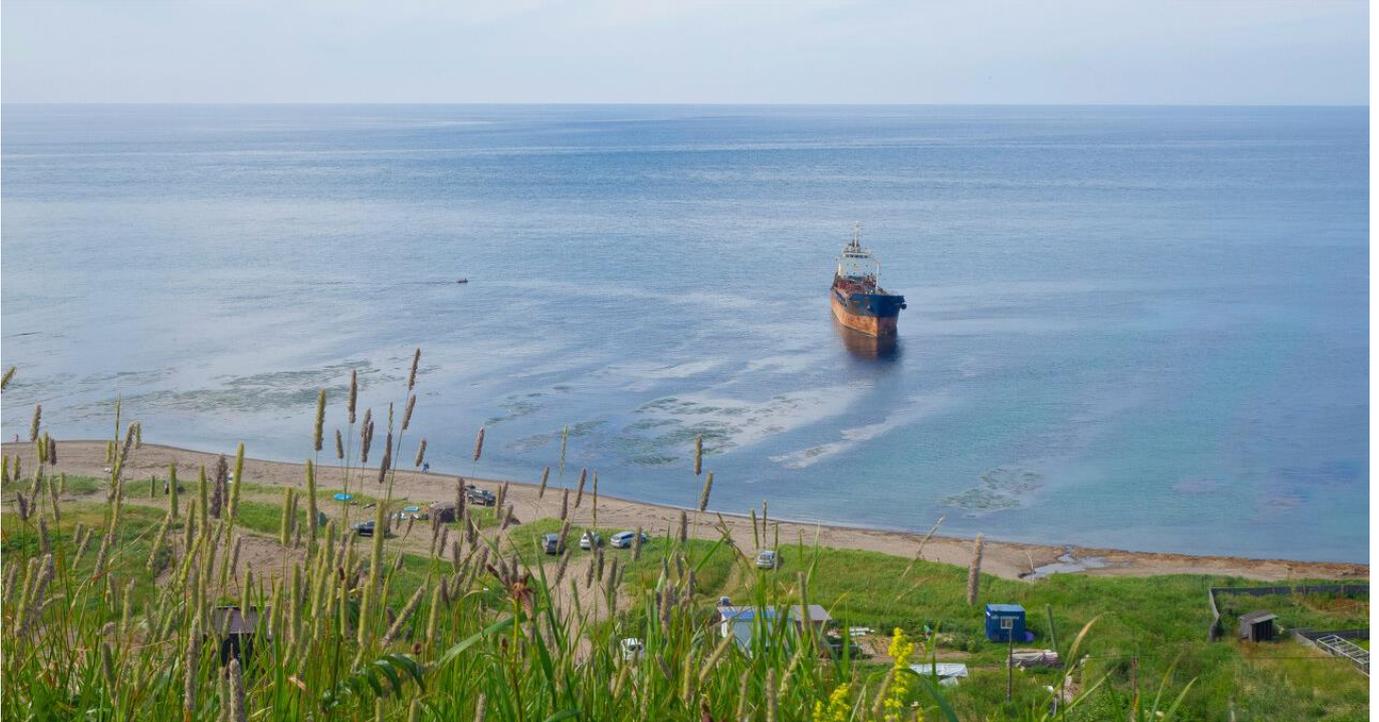
В период с 01:00 до 05:30 11.11.2023 под действием ветра северо-западных направлений (20–25 м/с, порывами до 30–35 м/с) и волнения моря 3–4 м наблюдалось протаскивание судна по грунту в направлении 134° на расстояние около 80 м с одновременным разворотом по часовой стрелке с курса 230° на курс 87°.

Рис. 4. Танкер «ВИКТОРИЯ» на мели

10. В период с 01:00 до 05:30 11.11.2023 под воздействием ветра северо-западных направлений скоростью 20–25 м/с (порывами до 30–35 м/с) и волнения моря с высотой волн 3–4 м наблюдалось протаскивание судна по грунту в направлении 134° на расстояние около 80 м с разворотом по часовой стрелке с курса 230° на курс 87° .

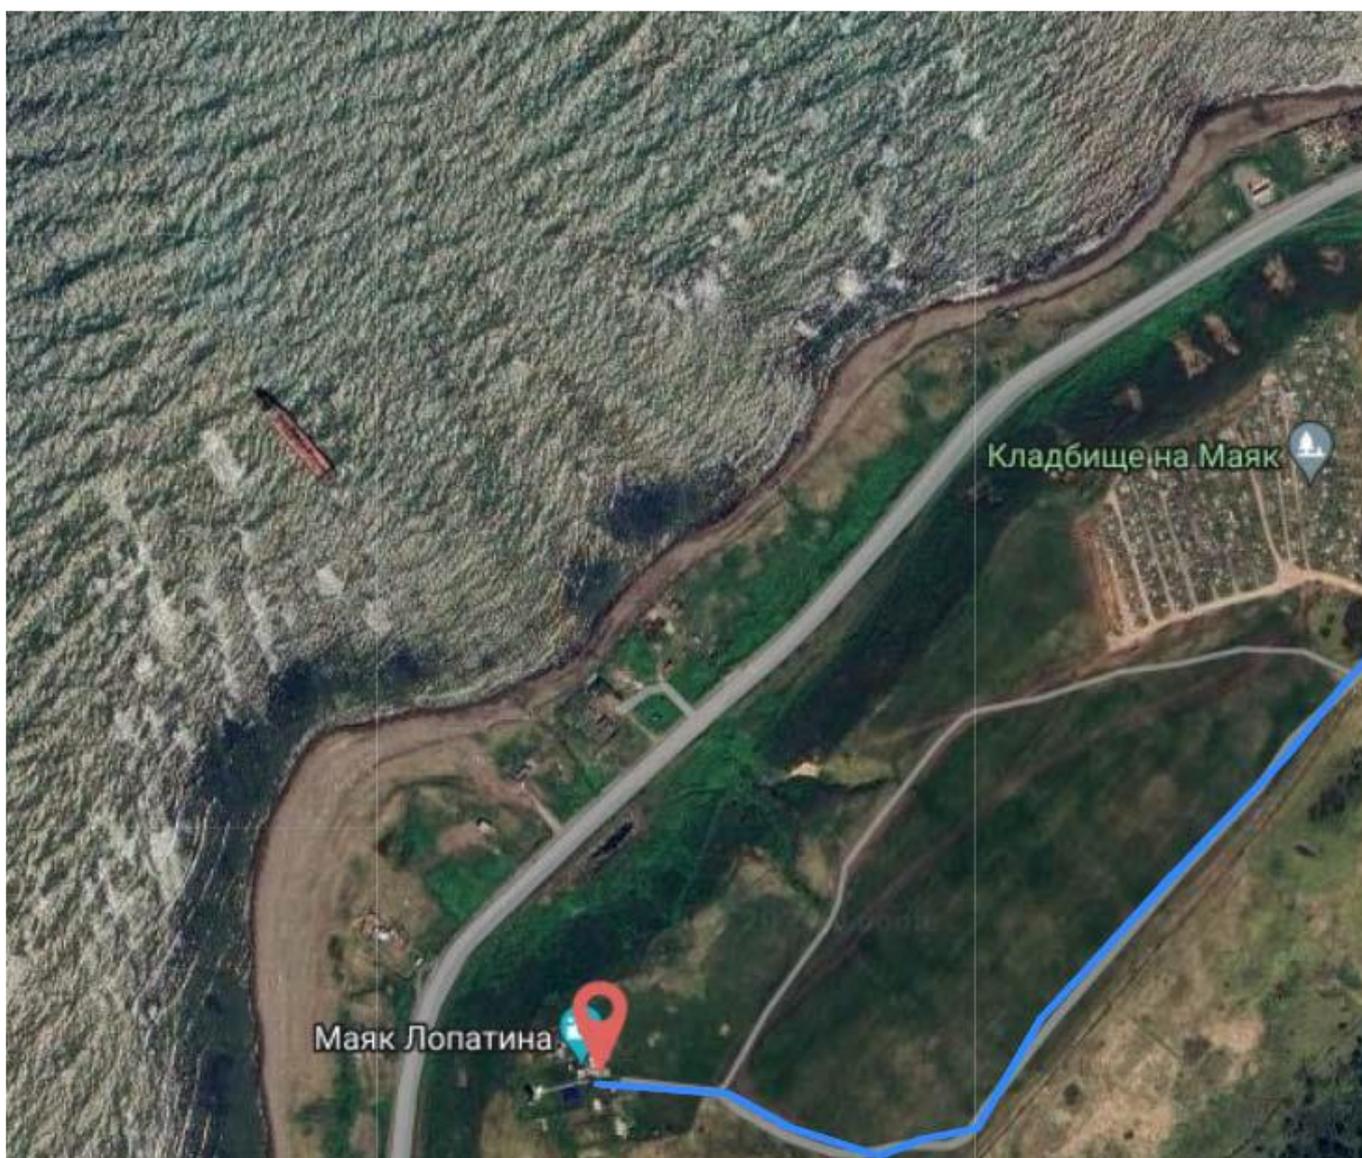
11. В период с 08:00 18.11.2023 до 10:00 22.11.2023 под действием ветра и волнения произошло дополнительное протаскивание судна примерно на 20 м в сторону берега и разворот с курса 87° на курс 112° .

Рис. 5. Место посадки на мель танкера Виктория
