**ФЕДЕРАЛЬНАЯ СЛУЖБА ПО НАДЗОРУ В СФЕРЕ ТРАНСПОРТА**  
**УПРАВЛЕНИЕ ГОСУДАРСТВЕННОГО МОРСКОГО И РЕЧНОГО НАДЗОРА**

**СБОРНИК**  
**ХАРАКТЕРНЫХ АВАРИЙНЫХ СЛУЧАЕВ**  
**НА МОРЕ И ВНУТРЕННИХ ВОДНЫХ ПУТЯХ,**  
**ПРОИЗОШЕДШИХ В 2023 ГОДУ**

**Москва**  
**2024 г.**

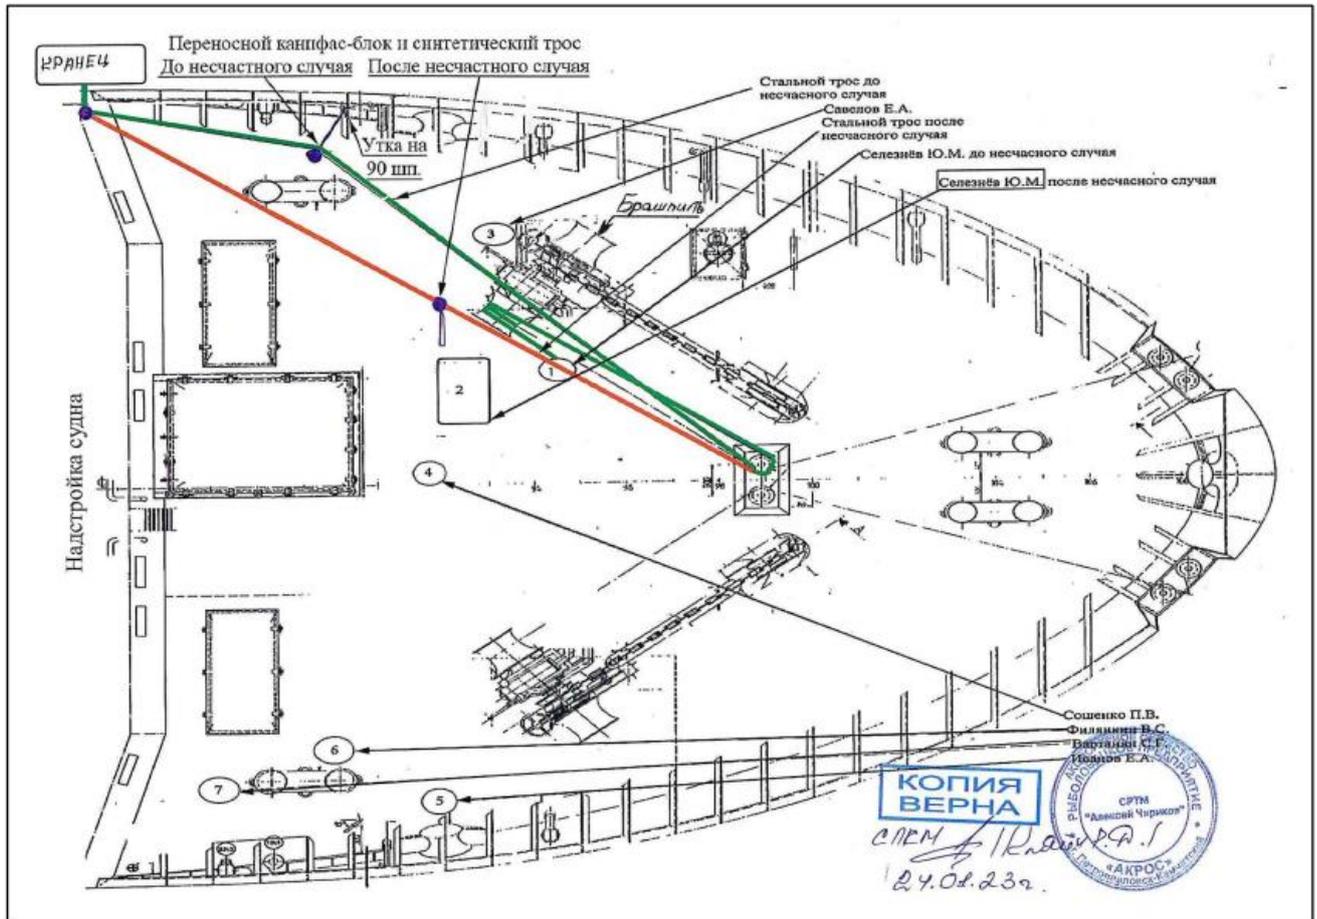
Рис. 2. Схема аварийного случая

В этот момент строп, которым переносной канифас-блок удерживался за утку на шпангоуте № 90 соскользнул с утки. Это сопровождалось громким щелчком или хлопком. Переносной канифас-блок перестал удерживать стальной трос в оттянутом к левому борту положении. В результате трос, перестав образовывать треугольник, мгновенно вытянулся в прямую линию между канифас-блоком, закрепленным за надстройку судна и носовым роллом. При этом боцман, находившийся на траектории движения распрямляющегося стального троса, получил удар тросом в правую сторону лица, в район нижней челюсти.

При проведении работ было использовано оборудование, в виде дополнительного канифас-блока для заводки свистового троса носового кранца левого борта при отсутствии необходимости применения данного дополнительного канифас блока. Для данной операции было необходимо использовать только стационарно закрепленное оборудование. Вследствие заводки дополнительного временного канифас-блока линия натяжения троса образовала угол, при распрямлении которого боцман получил удар тросом.

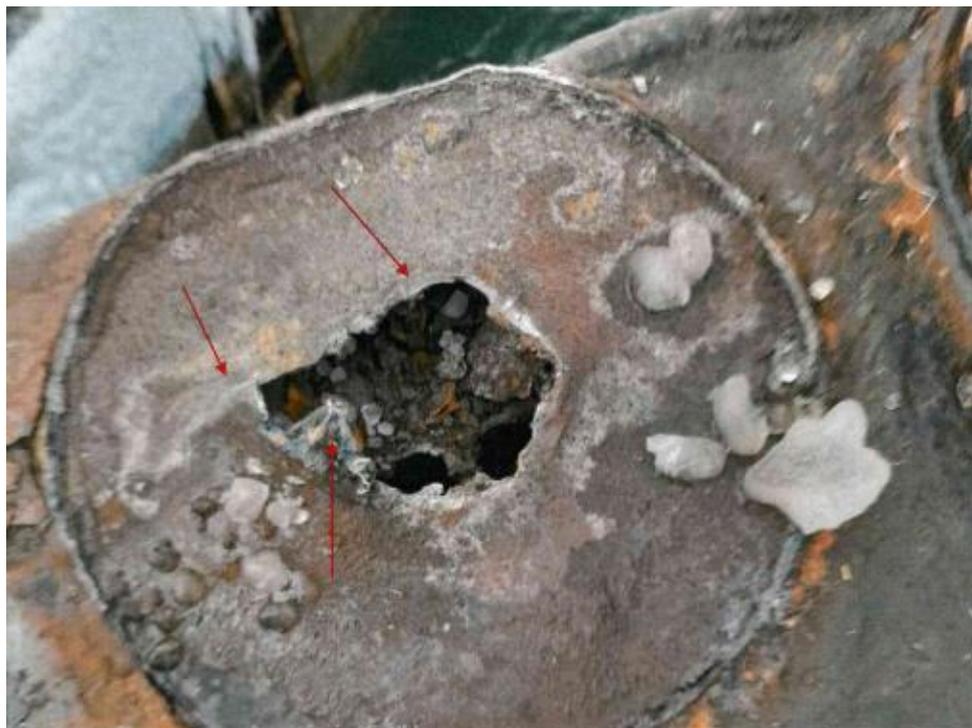
Рис. 6. Место разрыва сварного соединения швартовного роульса и козырька фальшборта

По состоянию металла козырька фальшборта в месте крепления швартовного роульса имелся отход лакокрасочного покрытия от корпуса судна вследствие замятия козырька фальшборта в момент отрыва роульса от козырька фальшборта (рис. 6).

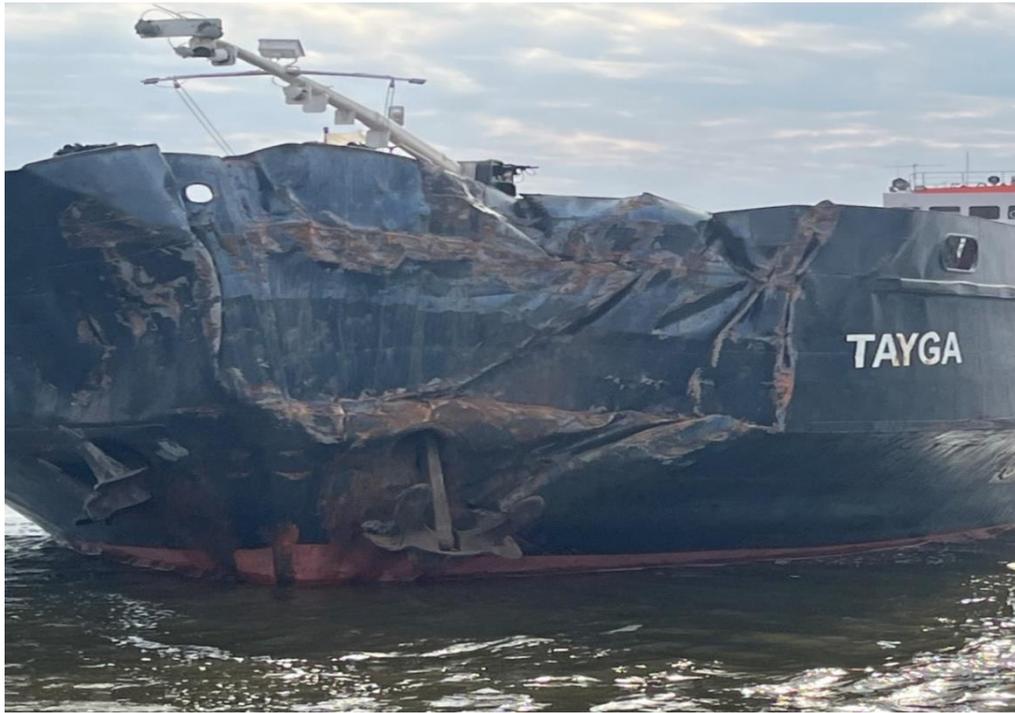
Рис. 6. Носовая часть т/х «ТАУГА» после столкновения

6. Брашпиль – деформация (небольшое осевое смещение)
7. Речная мачта ПрБ деформация фундамента с разрывом, разрушены ходовые огни
8. Фок-мачта – незначительная деформация с разрывом, разрушены якорные огни

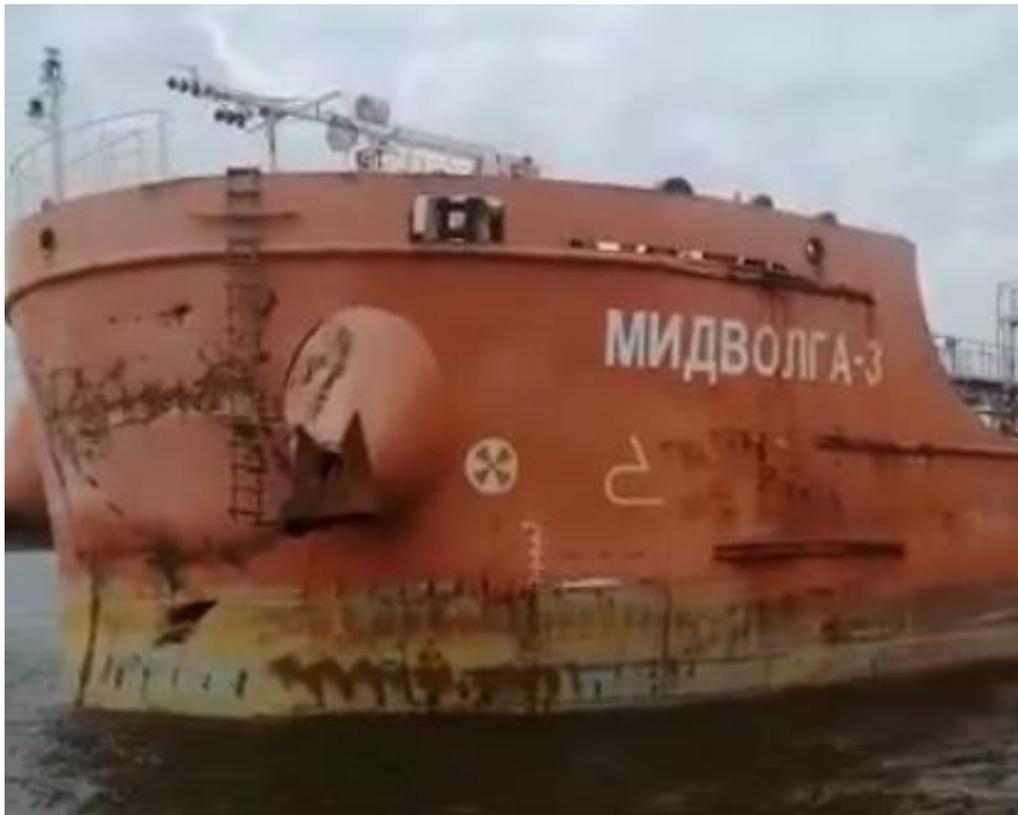
Рис. 7. Носовая часть т/х «МИДВОЛГА-3» после столкновения

Актом дефектации наружной обшивки и примыкающего набора в районе носовой оконечности т/х МИДВОЛГА-3 (повреждения полученные после столкновения), составленным ОАО «МОРЯК», установлены следующие повреждения:

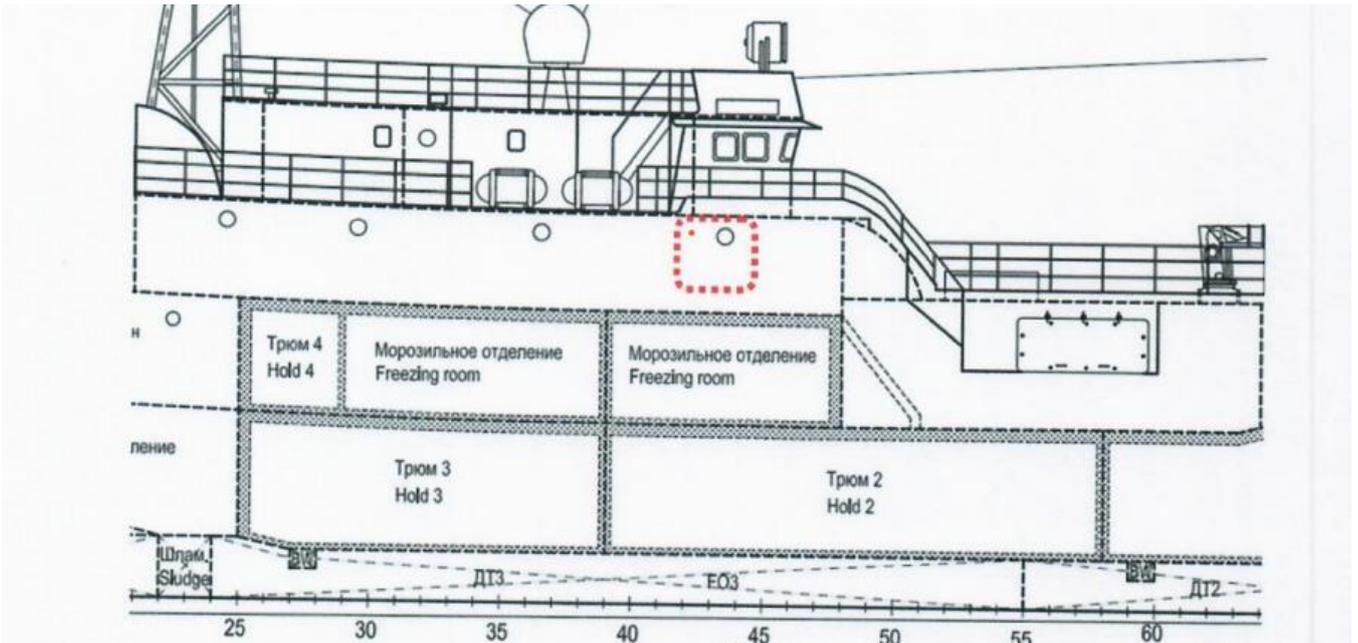
Рис. 3. Фрагмент разреза судна по вертикали. Вид на правый борт центральной части судна. Красной линией показано примерное место (уровень) расположения зоны очага пожара в носовой части жилого блока на палубе юта судна

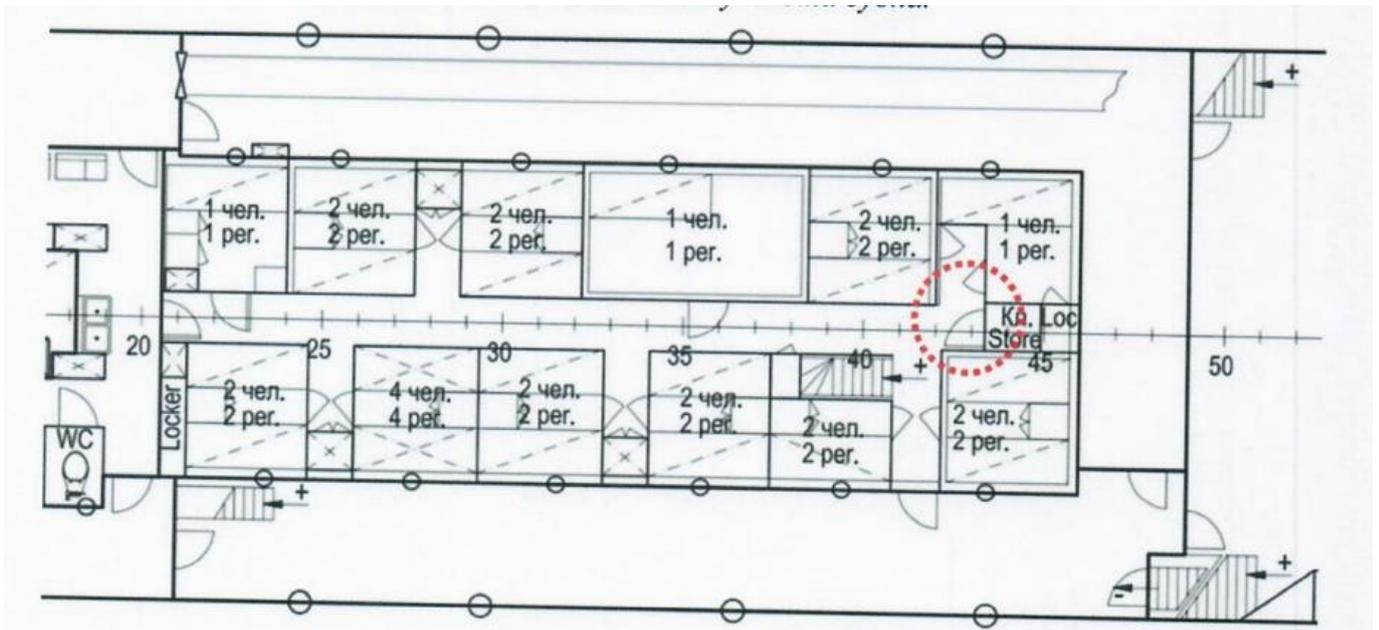
Рис. 4. Фрагмент плана жилого (каютного) блока на палубе юта судна. Красным пунктирным кругом показано примерное место (площадь) расположения зоны очага пожара в передней (носовой) части жилого блока на палубе юта судна. Примерная площадь круга составляет 7 м<sup>2</sup>

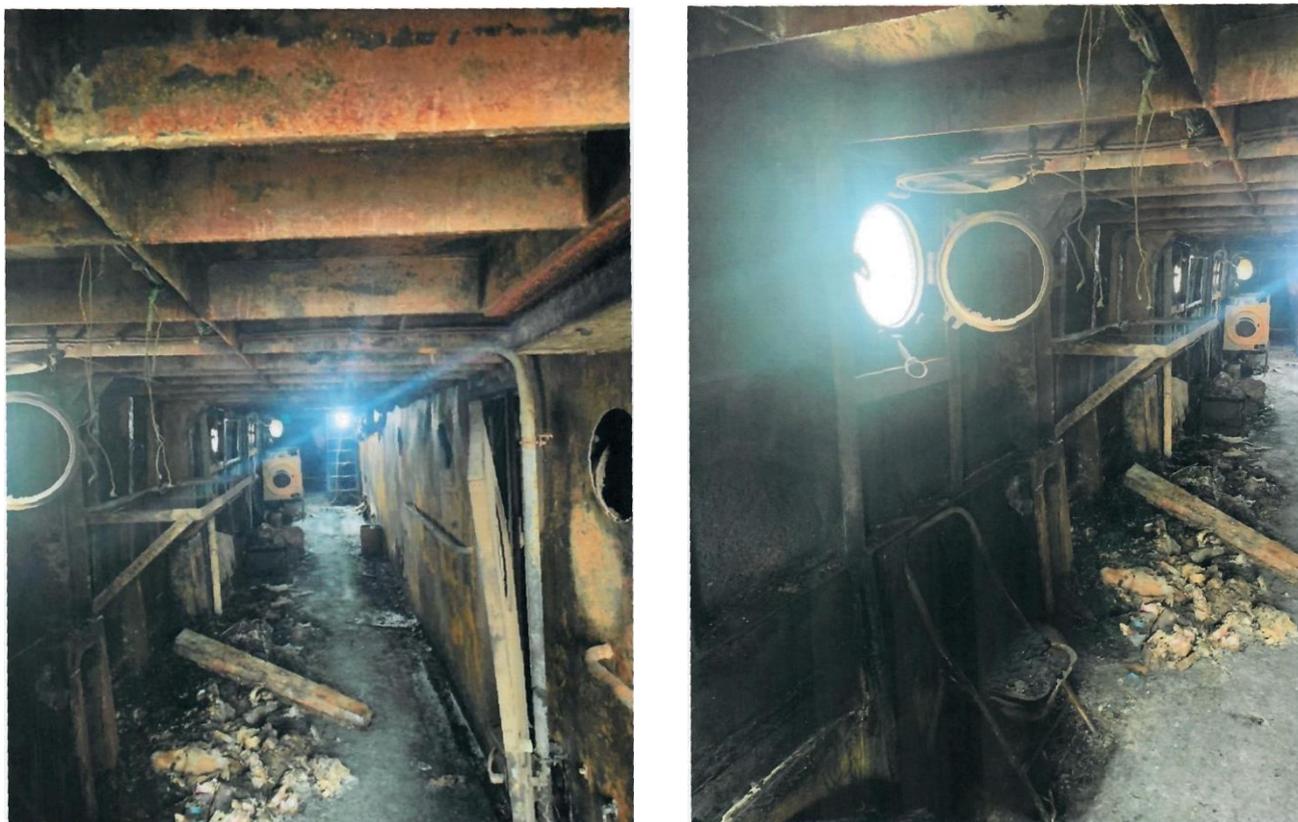
Ширина коридора составляет 1,85 м. Термическое поражение коридора вдоль правого борта судна выражено в виде выгорания и обугливания внутренней отделки правого борта и потолка, а также выгорания лакокрасочного покрытия внутренних металлических поверхностей, частичной деформации тонких конструкций (наружных стен кают) и отжига металла. Между 1-м и 2-м со стороны бака судна иллюминаторами наблюдалось выгорание аварийного пластыря и деревянного ящика с имуществом. Данные предметы составили большую горючую нагрузку в коридоре, горение которой привело к образованию следа термического поражения на наружной поверхности правого борта. Пластиковый ящик пожарного крана, установленного в коридоре, выгорел. Четыре иллюминатора круглой формы, установленные в правом борту судна, а также шесть иллюминаторов круглой формы, установленные в стенах кают, были разрушены в результате развившегося пожара. Дощатый пол коридора вдоль правого борта судна не имел следов ярко выраженных термических поражений в виде прогаров или глубокого обугливания.

Рис. 12. Термическое поражение коридора вдоль правого борта судна. Вид от входа в коридор с разных ракурсов

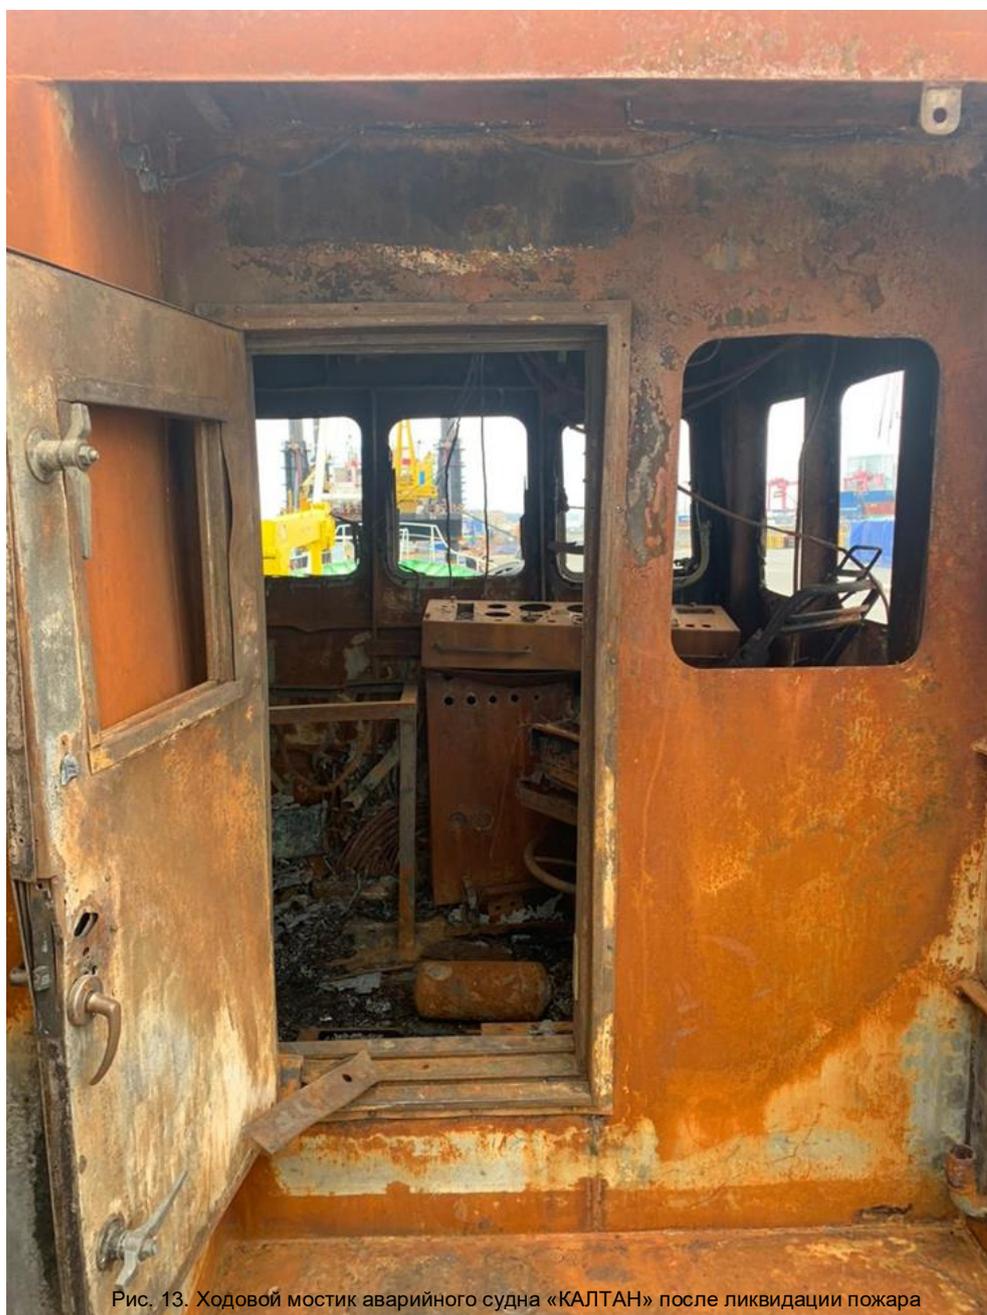
Рис. 13. Ходовой мостик аварийного судна «КАЛТАН» после ликвидации пожара

Следы ярко выраженных термических поражений надстройки судна - помещений палубы ходового мостика, были обусловлены большой горючей нагрузкой в виде обстановки и отделки помещений (кают, офиса и штурманской рубки) и благоприятными условиями газообмена в зоне пожара после выхода горения наружу надстройки через разрушенное остекление иллюминаторов кают и окон рубки. Какие-либо объекты с места пожара не изымались.

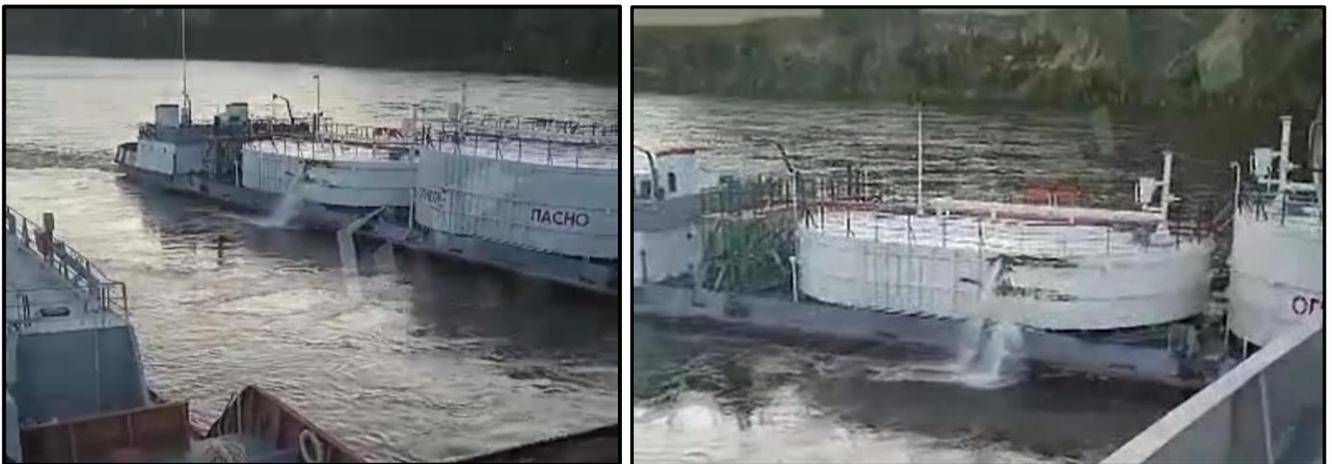
Рис. 7. Повреждение грузового танка т/х «ЕРОФЕЙ ХАБАРОВ» и разлив бензина
