ФЕДЕРАЛЬНАЯ СЛУЖБА ПО НАДЗОРУ В СФЕРЕ ТРАНСПОРТА
УПРАВЛЕНИЕ ГОСУДАРСТВЕННОГО МОРСКОГО И РЕЧНОГО НАДЗОРА

СБОРНИК
ХАРАКТЕРНЫХ АВАРИЙ СУДОВ НА МОРЕ
И ТРАНСПОРТНЫХ ПРОИСШЕСТВИЙ
НА ВНУТРЕННИХ ВОДНЫХ ПУТЯХ РОССИЙСКОЙ ФЕДЕРАЦИИ,
ПРОИЗОШЕДШИХ В 2024 ГОДУ

Москва
2025 г.

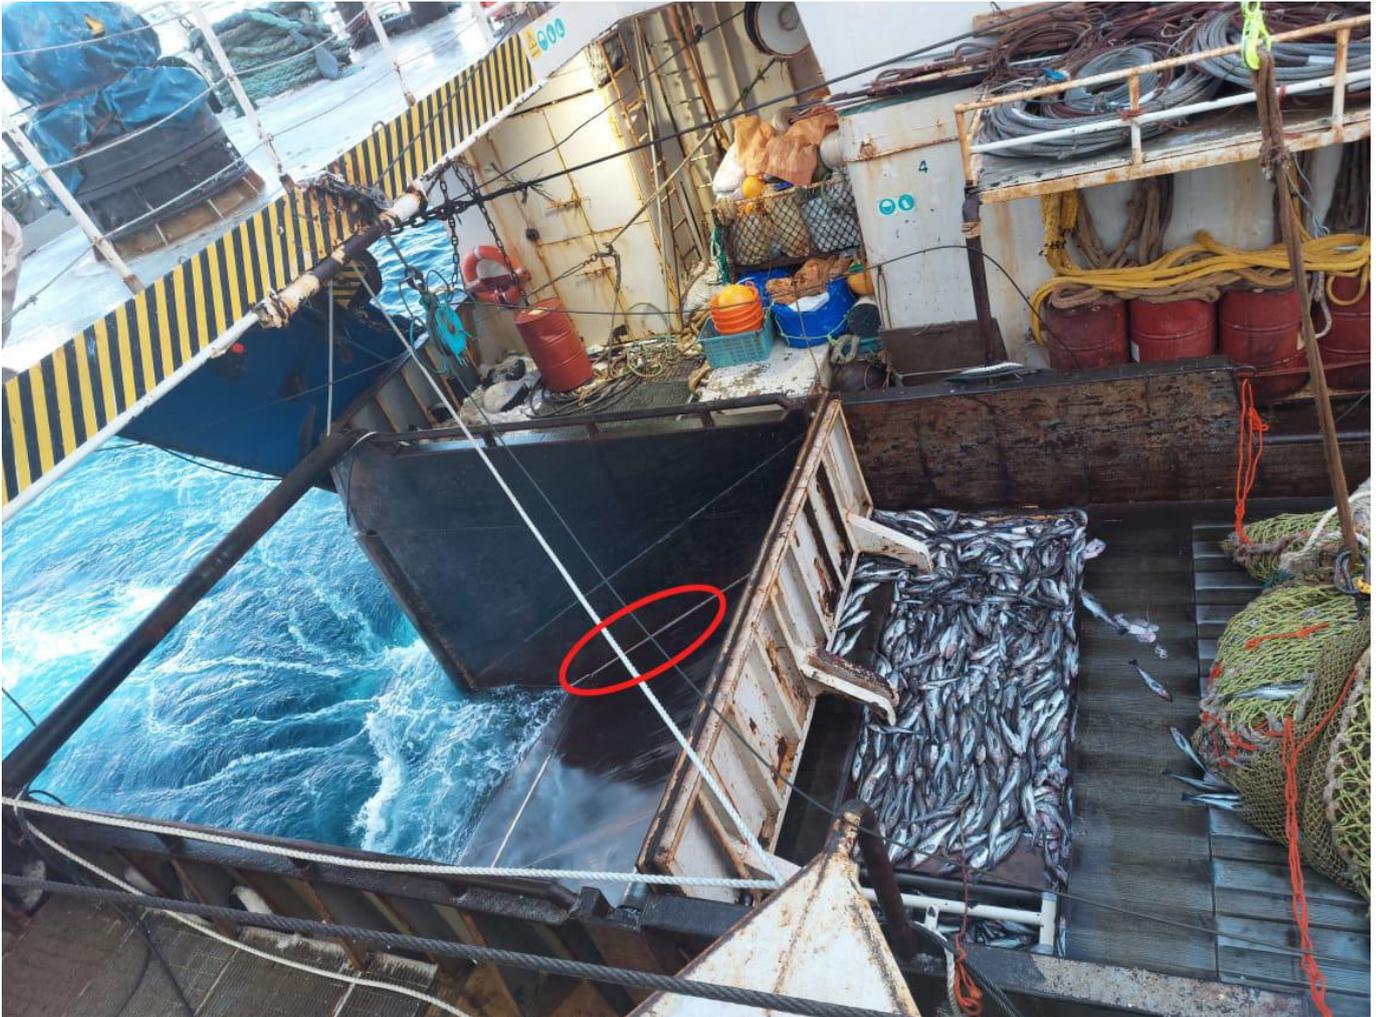
Рис. 5. Вид от фальштрубы правого борта на наклонную часть слипа. Показано место, где упавший с тралового мешка помощник капитана по добыче был зажат между бортом и мешком. На момент фото мешок с уловом полностью затянут на промысловую палубу. Фишпорт поднят. Открыты люки рыбоприемного бункера («кармана»), который заполнен рыбой (часть рыбы «вылита» из тралового мешка в приемный бункер)

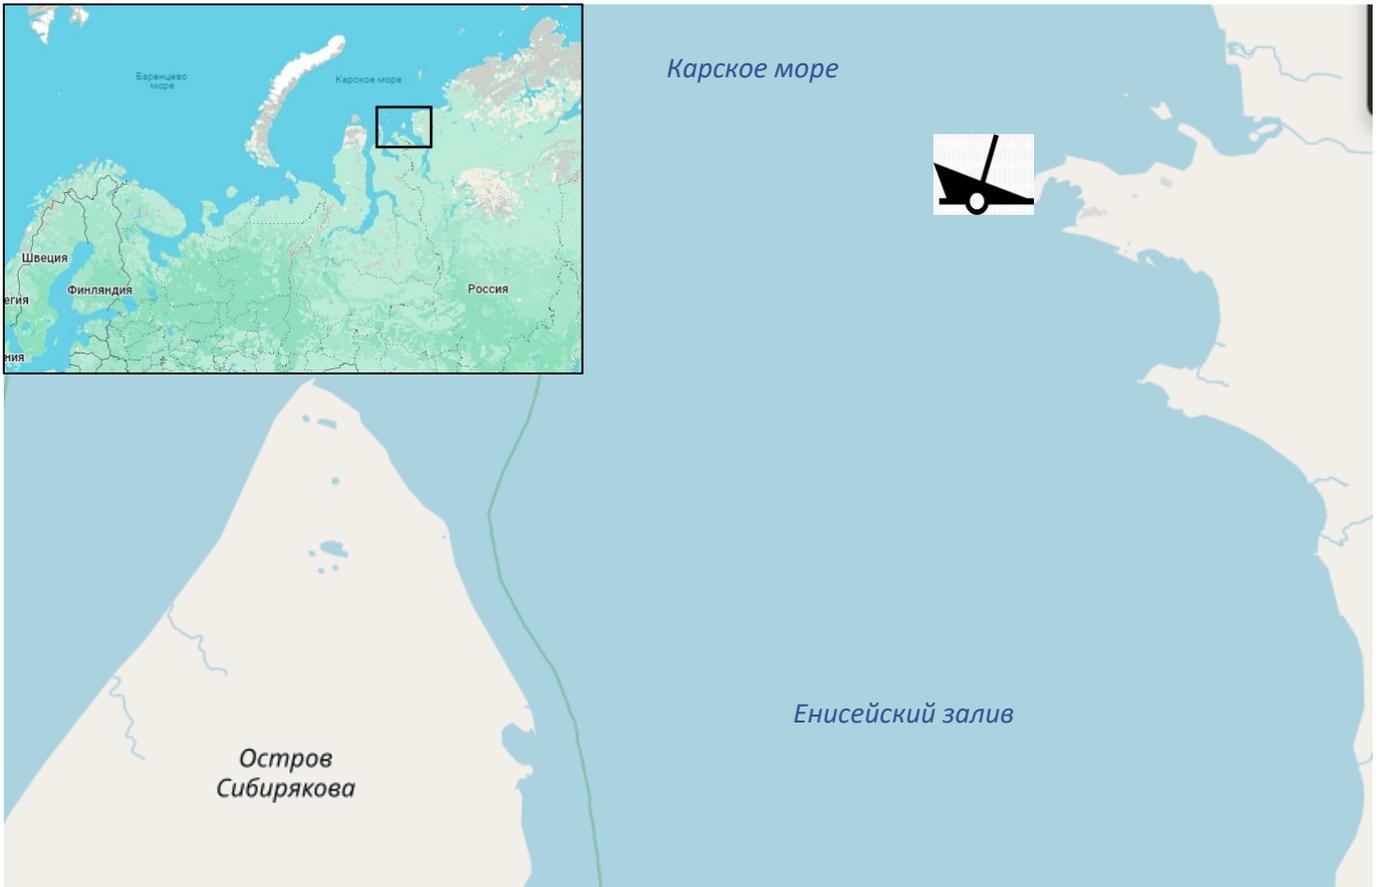
Рис. 3. Место аварии буксира «БАЙКАЛ» $\varphi=73^{\circ}09,772'N$; $\lambda=080^{\circ}17,994'E$.

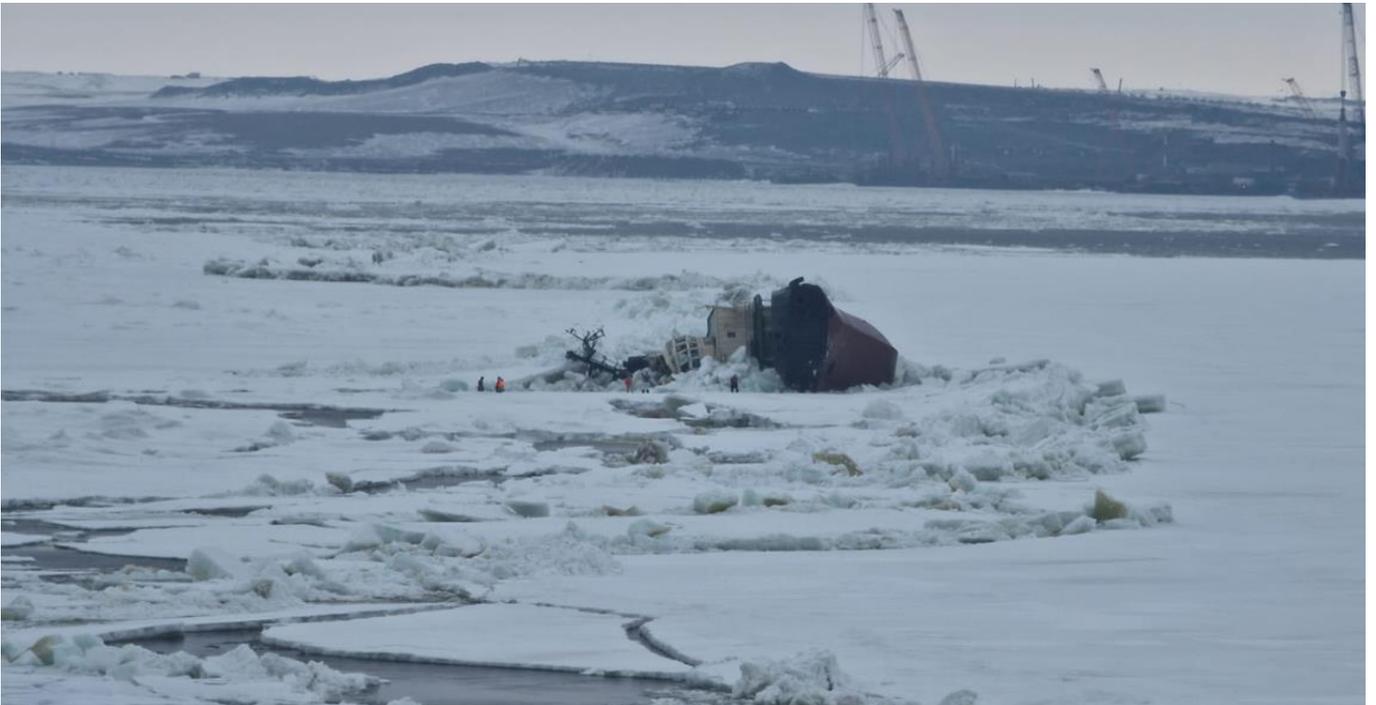
Рис.7. Положение буксира «БАЙКАЛ» на 19:00 04.06.2024

После эвакуации экипажа буксир «БАЙКАЛ» лежал на льду. Сдавливание буксира дрейфующим ледяным полем продолжалось. При получении крена в 90-100 градусов, корпус в районе МКО, под действием льда начал разрушаться и стала поступать забортная вода. Льдом по

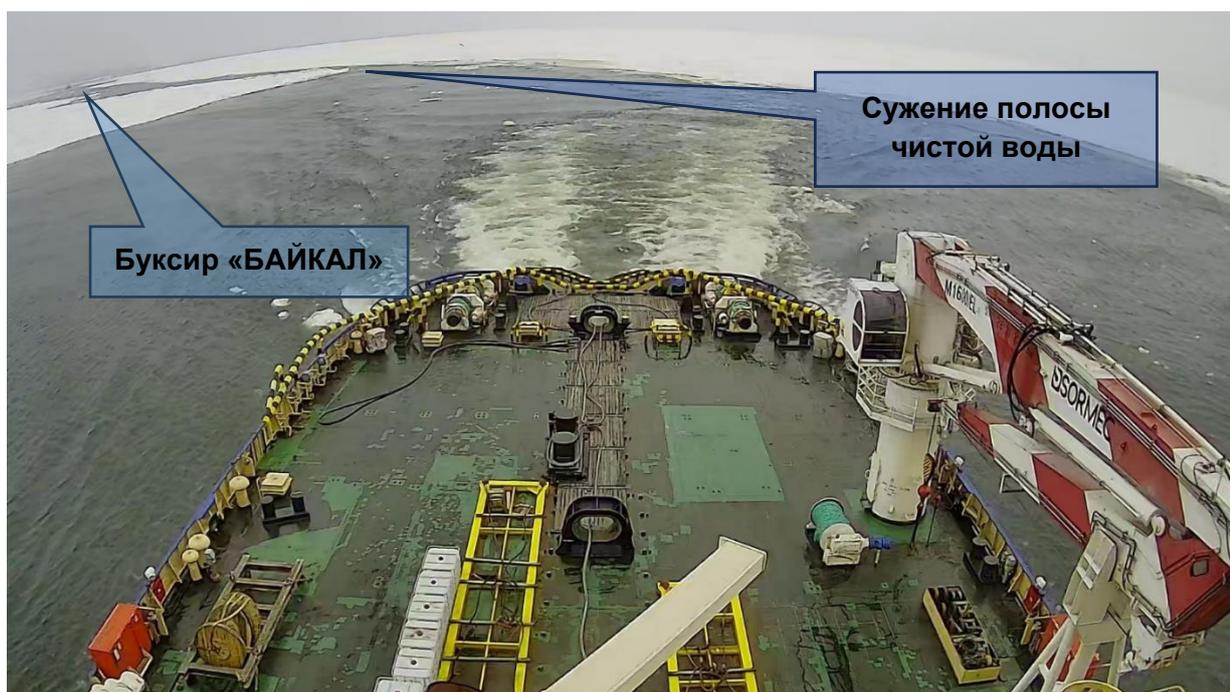
Рис.8. Сужение полосы чистой воды.

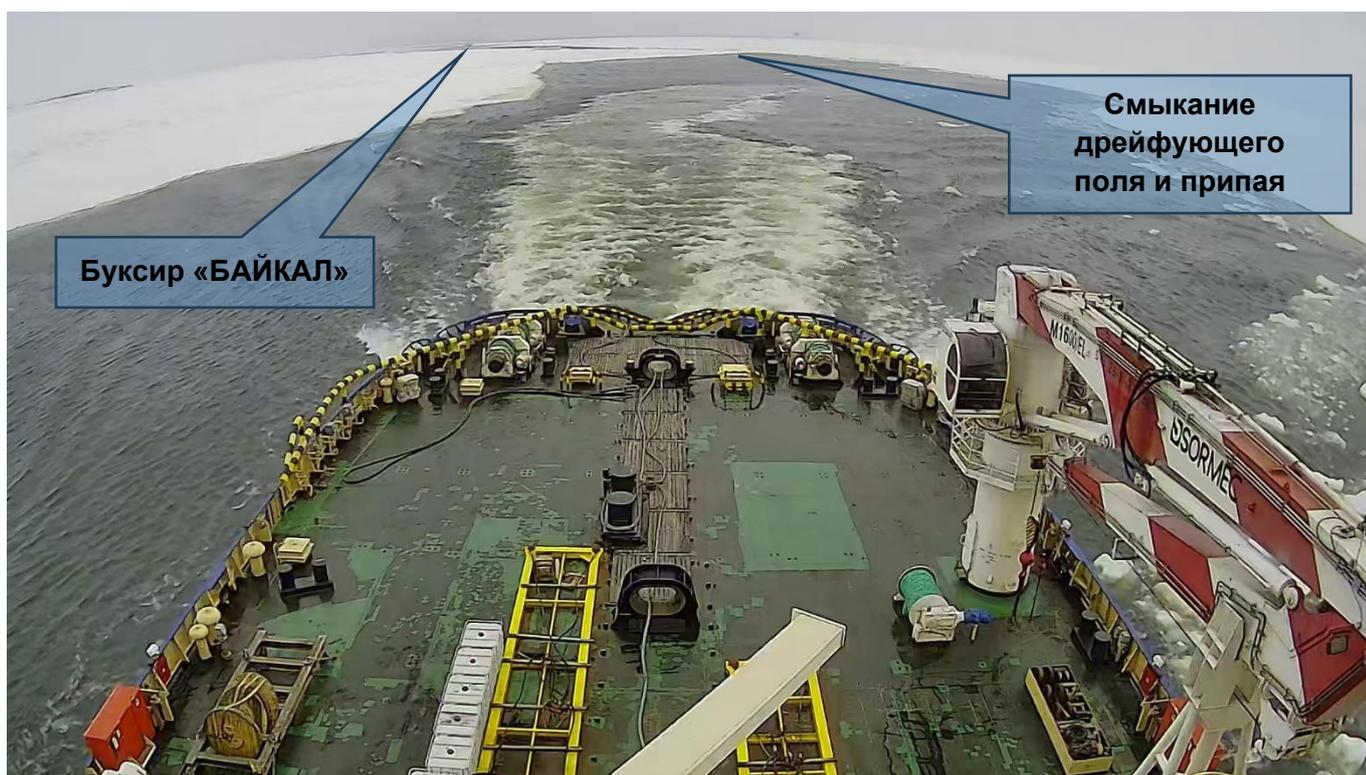
Рис.9. Смыкание дрейфующего ледяного поля и припайного льда.

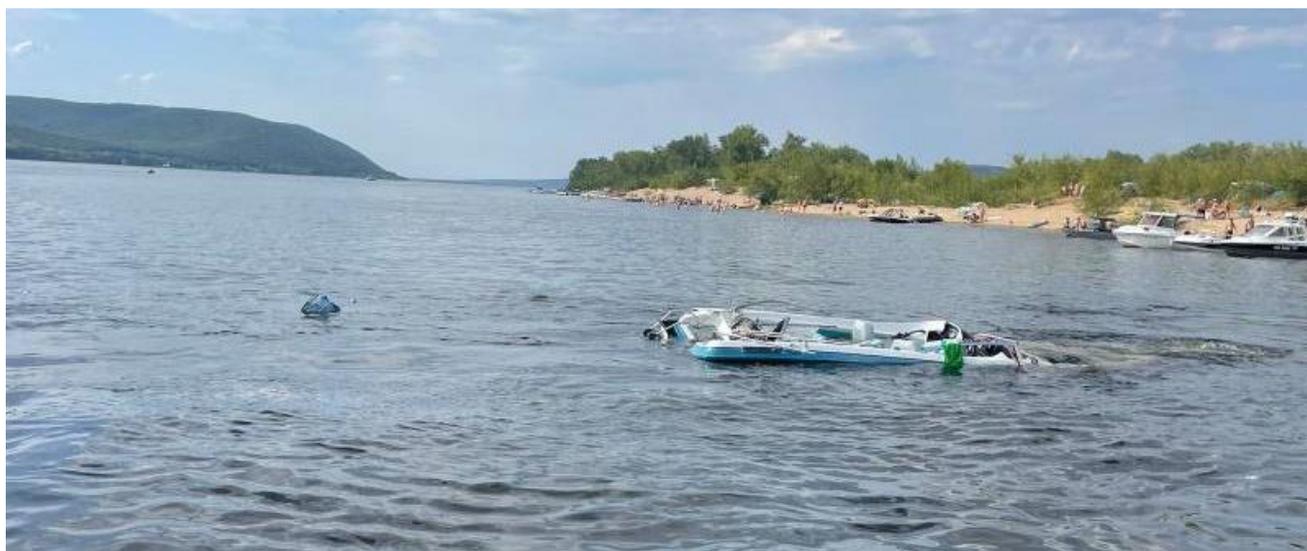
В результате столкновения маломерное моторное судно получило значительные повреждения, также на нём пострадало 5 человек, в том числе 2 человека получили тяжкие телесные повреждения.

Рис. 4. Маломерное моторное судно после столкновения

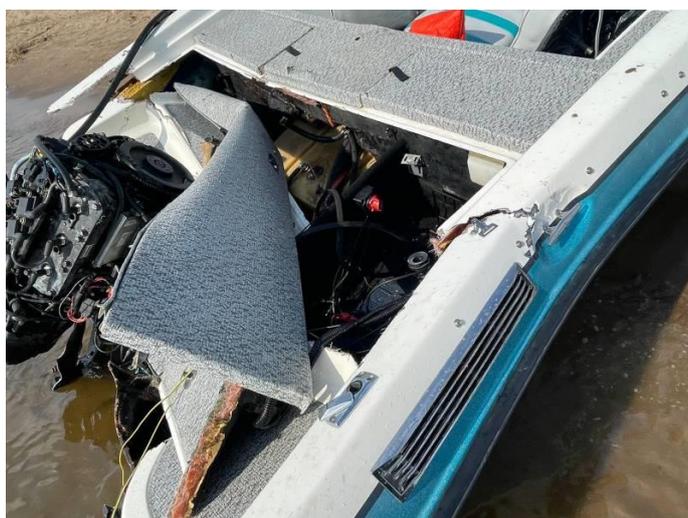
Рис. 5. Повреждения маломерного моторного судна

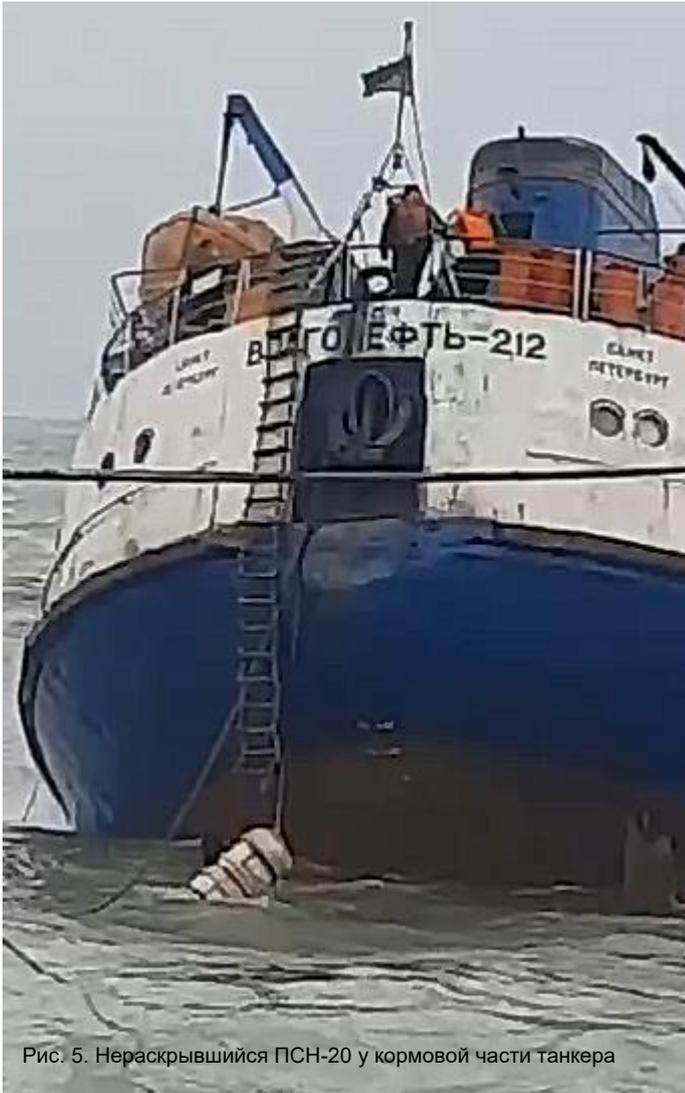
Рис. 5. Нераскрывшийся ПСН-20 у кормовой части танкера

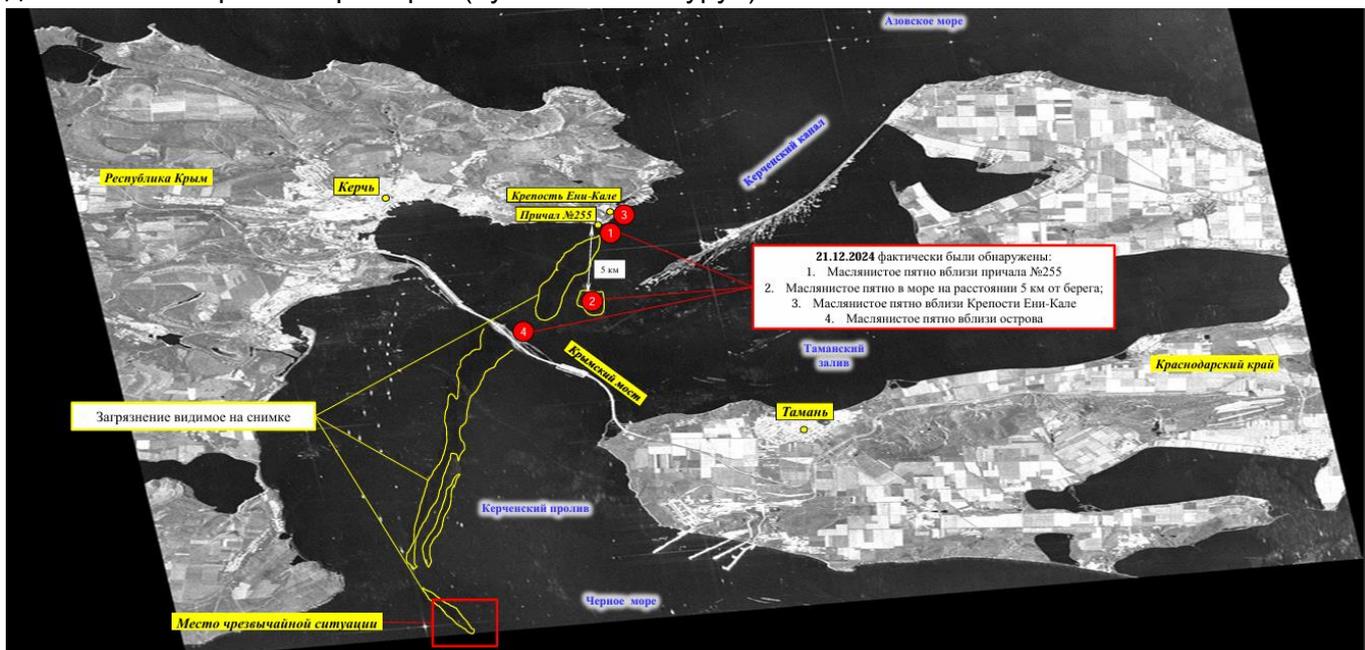
Рис. 7. Космический снимок аварии с разливом нефтепродуктов в акватории Керченского пролива (по данным космического мониторинга на 06.00 22.12.2024)
