**ФЕДЕРАЛЬНАЯ СЛУЖБА  
ПО НАДЗОРУ В СФЕРЕ ТРАНСПОРТА**

**ДОКЛАД О РАССЛЕДОВАНИИ  
ГИБЕЛИ ТАНКЕРА «ВОЛГОНЕФТЬ-139»  
В КЕРЧЕНСКОМ ПРОЛИВЕ  
11.11.2007**

**Доклад № 01/2007**

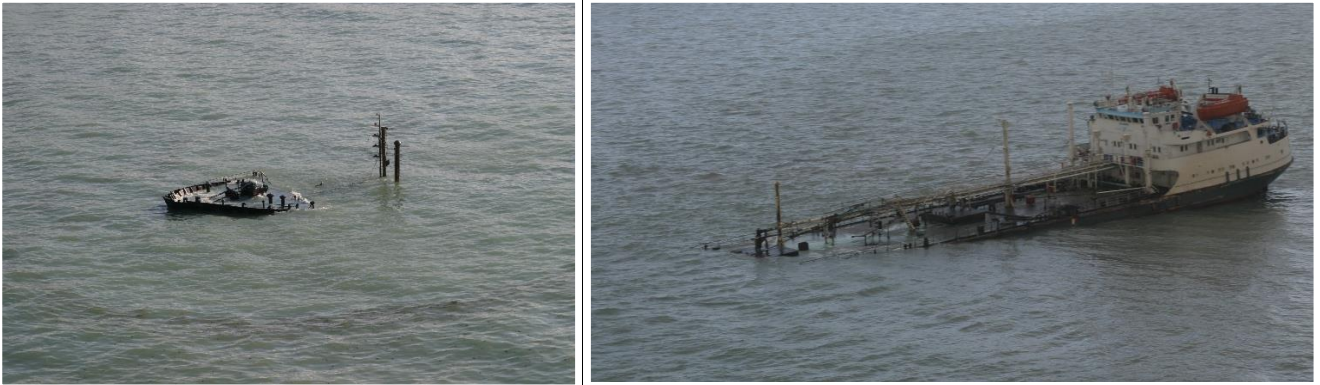
Рис. 4. Носовая и кормовая части после разлома танкера «ВОЛГОНЕФТЬ 139»

В 04:40 нос танкера «ВОЛГОНЕФТЬ 139» поднялся на волне высотой около 6 метров, произошло содрогание корпуса судна и в районе шпангоута № 96 образовалась трещина от борта до борта. Через несколько секунд судно переломилось пополам и из грузовых танков начал вытекать мазут. До этого момента вахтой был зафиксирован ветер направления  $160^\circ$  со скоростью 32 м/с. Капитаном была объявлена общесудовая тревога и сбор экипажа в ходовой рубке. О разломе судна и разливе груза было сообщено портовым службам портов Кавказ и Керчь.

В 04:50 кормовая часть отделилась от носовой и начала дрейфовать на северо-запад. Кормовая часть сохраняла плавучесть, крен отсутствовал. Механизмы и навигационное оборудование работало исправно. Во избежание затопления и сохранения части груза, оставшегося на борту, экипаж произвел герметизацию кормовой части судна, машинно-котельного отделения. Капитан принял решение подрабатывать главными двигателями на задний ход с целью скорейшей посадки на отмель.

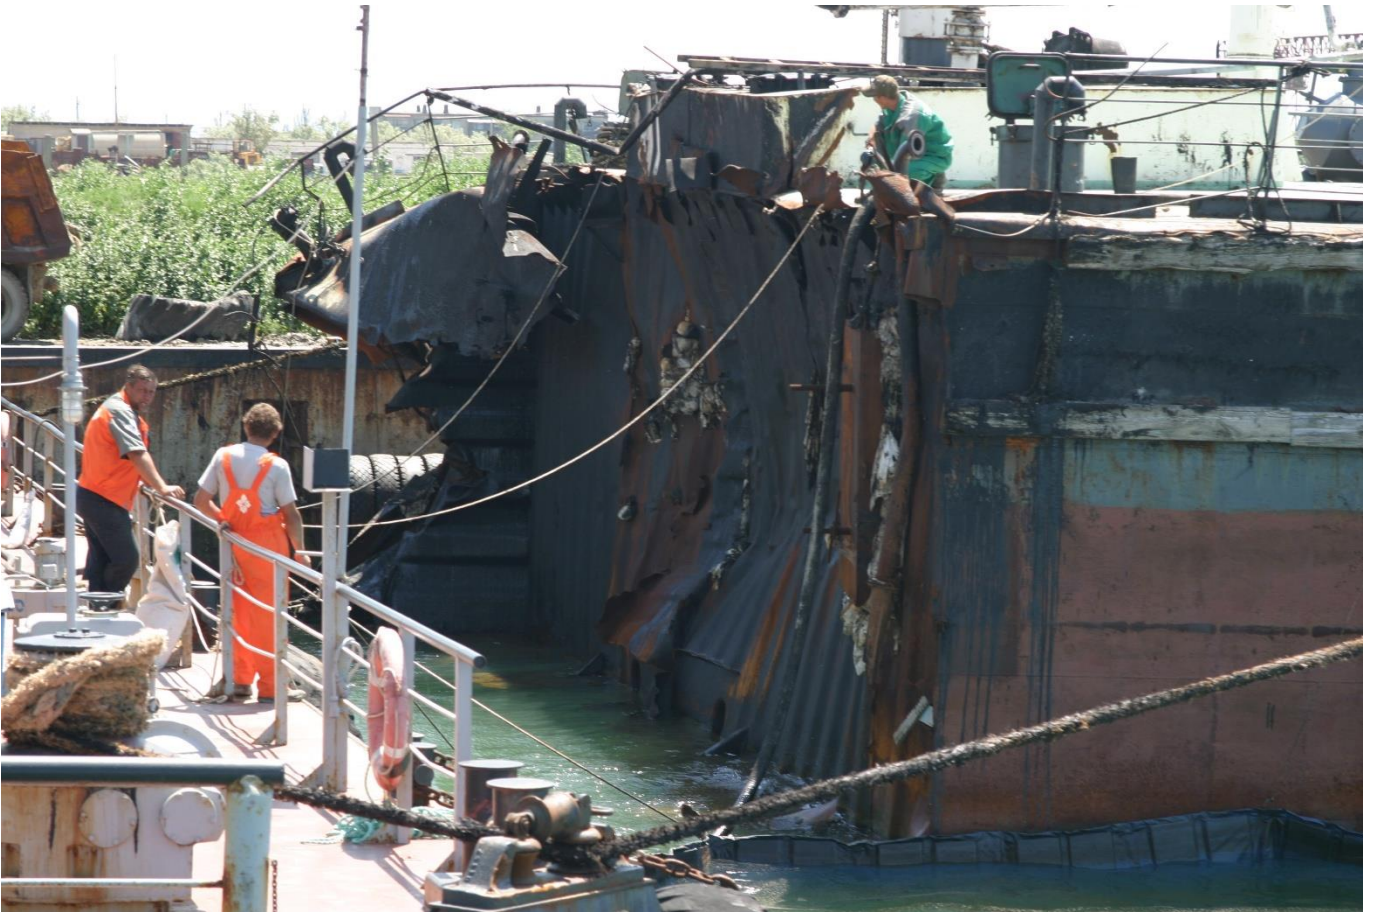
Рис. 5. Место разлома корпуса танкера «ВОЛГОНЕФТЬ-139»

Разрушение корпуса от усталости металла: Длительное воздействие волн экстремальной высоты (до 6-7 м), значительно превышающей допустимые для данного судна 2.0 м (с учетом ограничения класса в 2007 году), привело к возникновению критических напряжений в корпусе. Тридцатилетний возраст судна и накопленная усталость металла в сочетании с запредельными нагрузками вызвали необратимую деформацию и разрушение корпуса по всей ширине судна.

2. Непосредственной причиной разлома корпуса стало физическое разрушение металла в результате запредельных волновых нагрузок.

Рассмотреть вопрос о введении более строгих критериев остаточной прочности для судов типа «Волгонефть», превысивших нормативный срок службы.

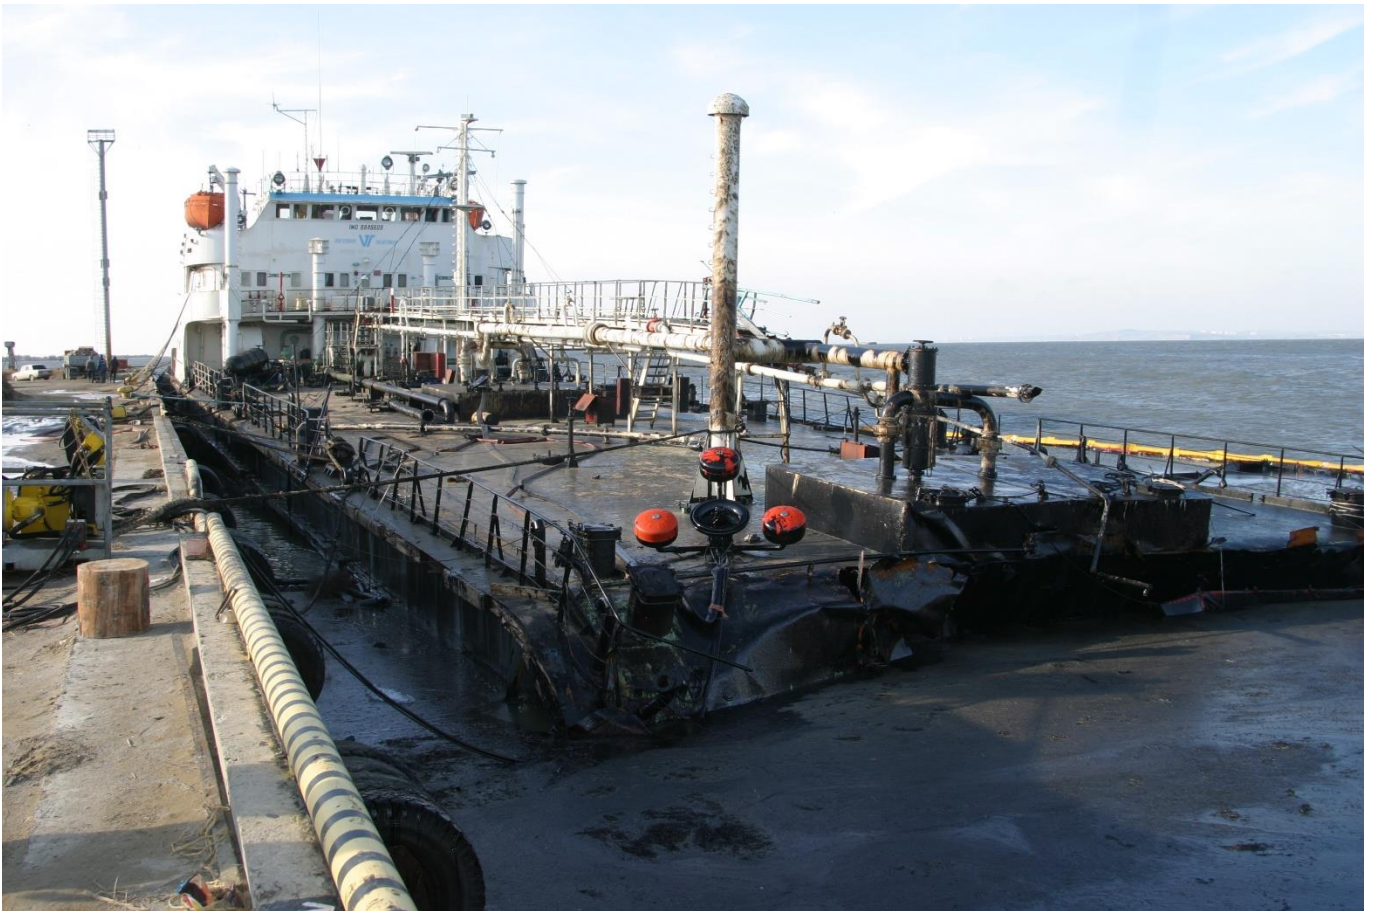
Рис. 6. Кормовая часть танкера «ВОЛГОНЕФТЬ-239» а порту Кавказ

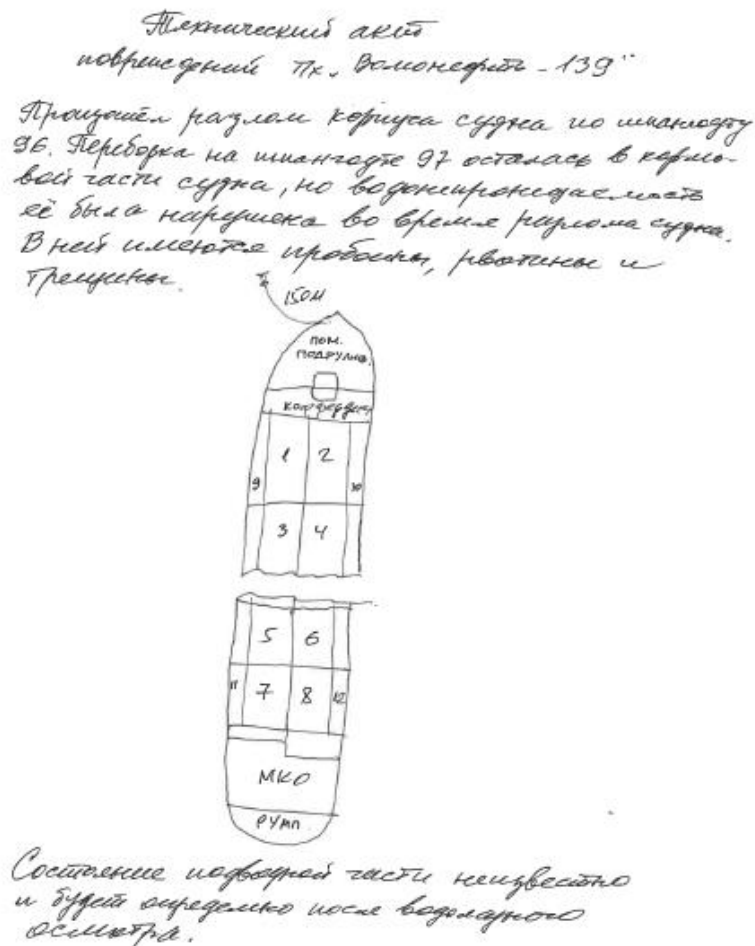
Рис.7. Схематический чертёж разлома корпуса т/н «ВОЛГОНЕФТЬ 139», представленный капитаном
