**ФЕДЕРАЛЬНАЯ СЛУЖБА  
ПО НАДЗОРУ В СФЕРЕ ТРАНСПОРТА**

**Доклад о расследовании затопления плавучего дока 9К, буксируемого  
буксиром-спасателем «ИРБИС» в Южно-Китайском море 01.12.2015**

**Доклад № 01/2015**

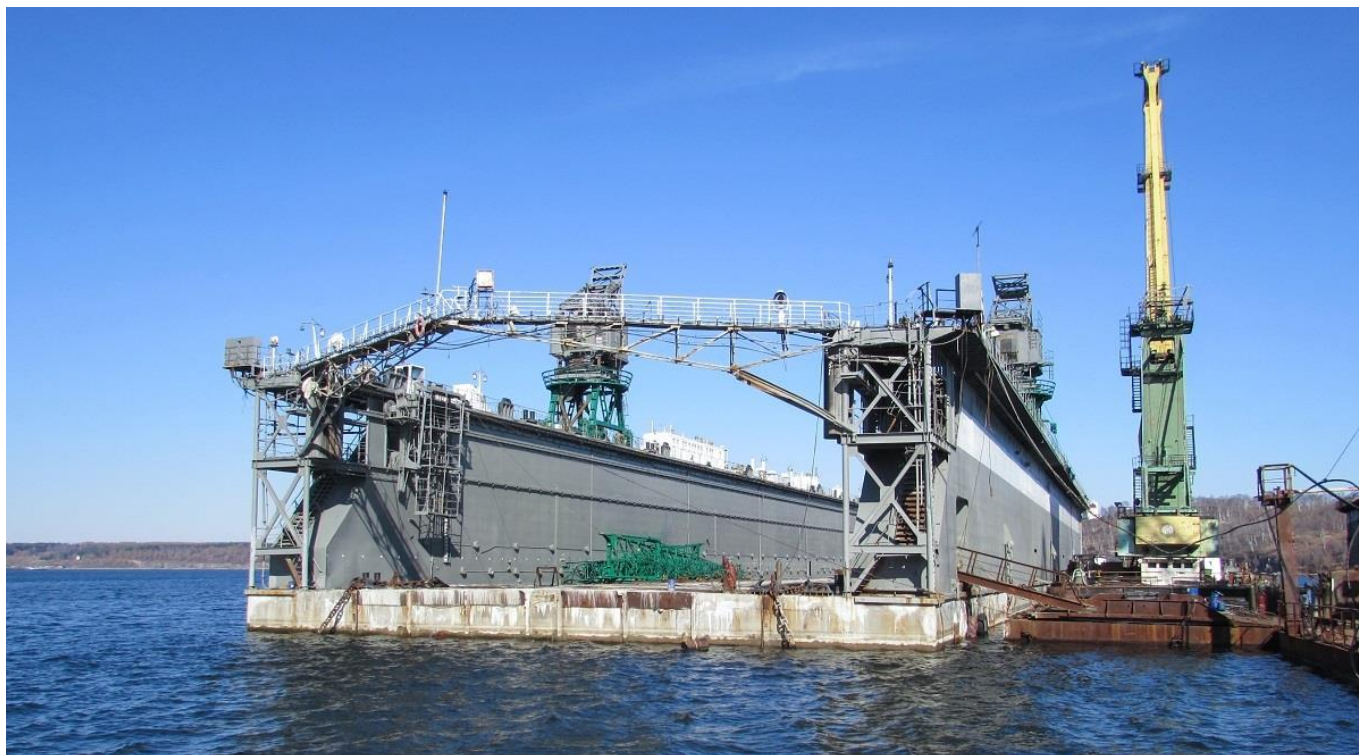
Рис. 2. Плавучий док 9К

Поступление заборной воды во внутренние помещения Дока из-за нарушения герметичности корпуса, предположительно, ввиду его изношенности, вследствие длительной (43 года) эксплуатации, а также воздействия волн на корпус Дока во время буксировки в суровых погодных условиях.

Невозможность откачки воды Судовые насосы (как стационарные, так и переносные) не могли откачать воду.

Владельцы должны обеспечивать постоянное техническое обслуживание судна и его мореходность.

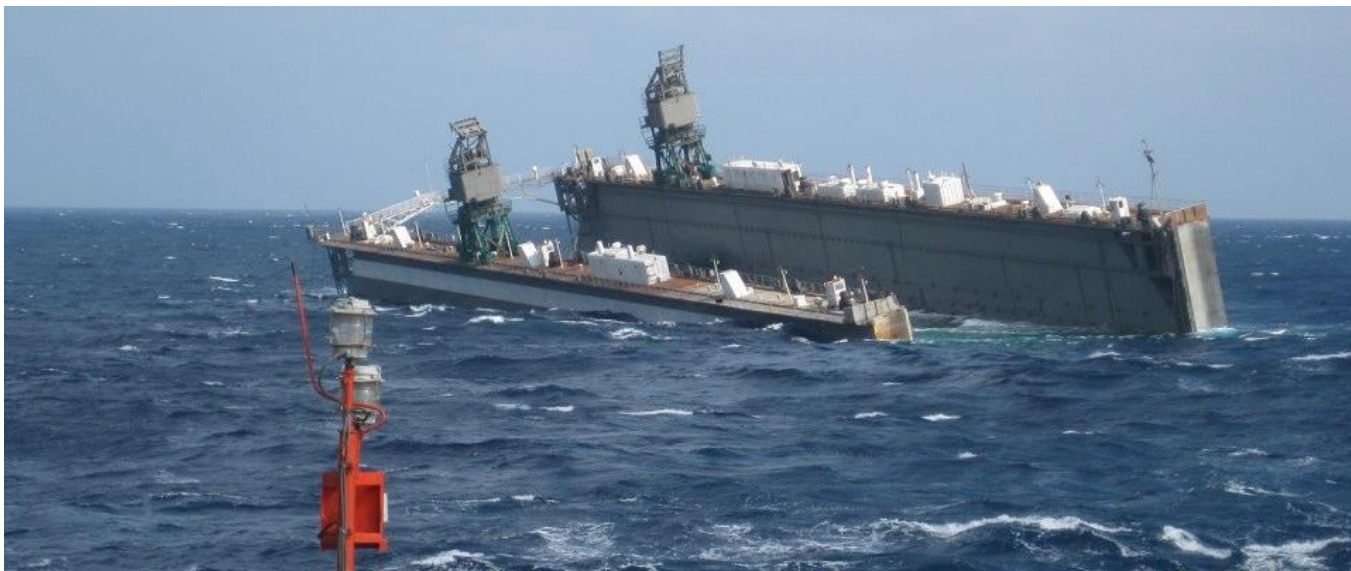
29.11.2015 в 08:30 при визуальном наблюдении обнаружили, что крен Дока на правый борт увеличился до  $8^{\circ}$ - $10^{\circ}$ . Капитан принял решение во второй половине суток высаживать на Док аварийную партию.

Рис. 4. Положение Дока на 08:00 30.11.2015

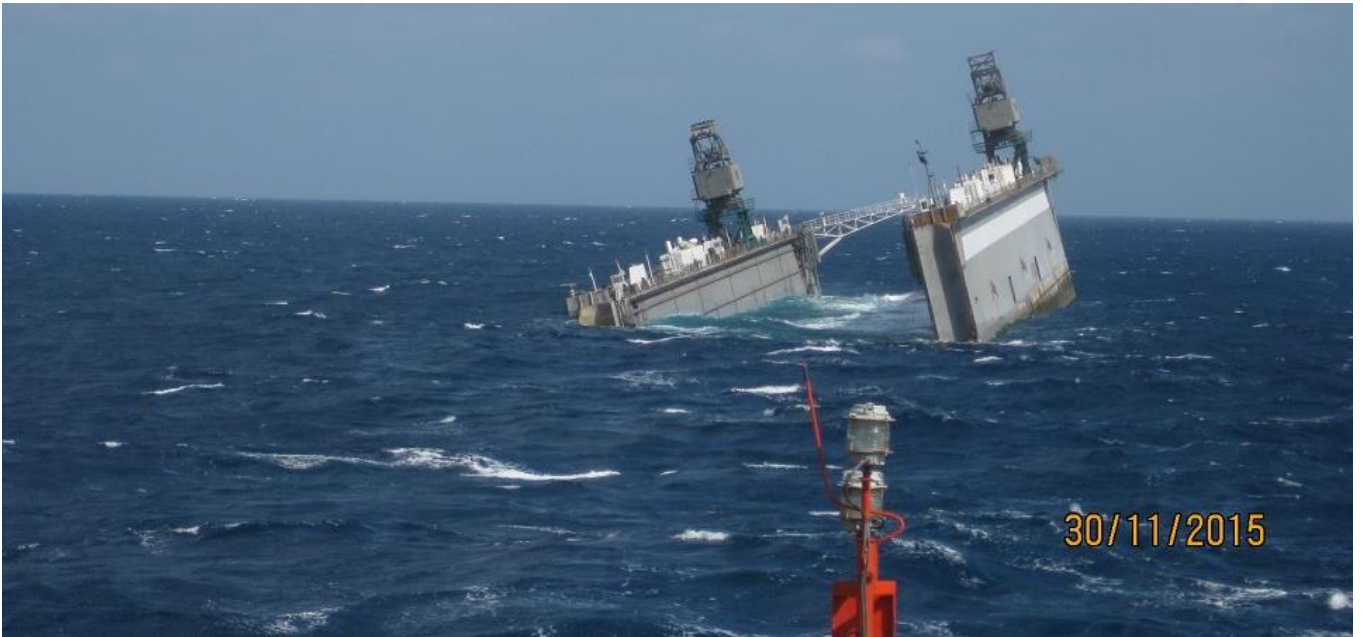
В 08:30, с наступлением светлого времени суток, при визуальном наблюдении обнаружили, что крен Дока на правый борт увеличился до  $27^{\circ}$ - $30^{\circ}$ , появился дифферент на нос. Носовая часть стапель палубы Дока погрузилась в воду. По распоряжению капитана сбавили ход до минимального и подобрали буксир до 300 метров.

Рис. 5. 30.11.2015 крен Дока на правый борт увеличился до 30 градусов

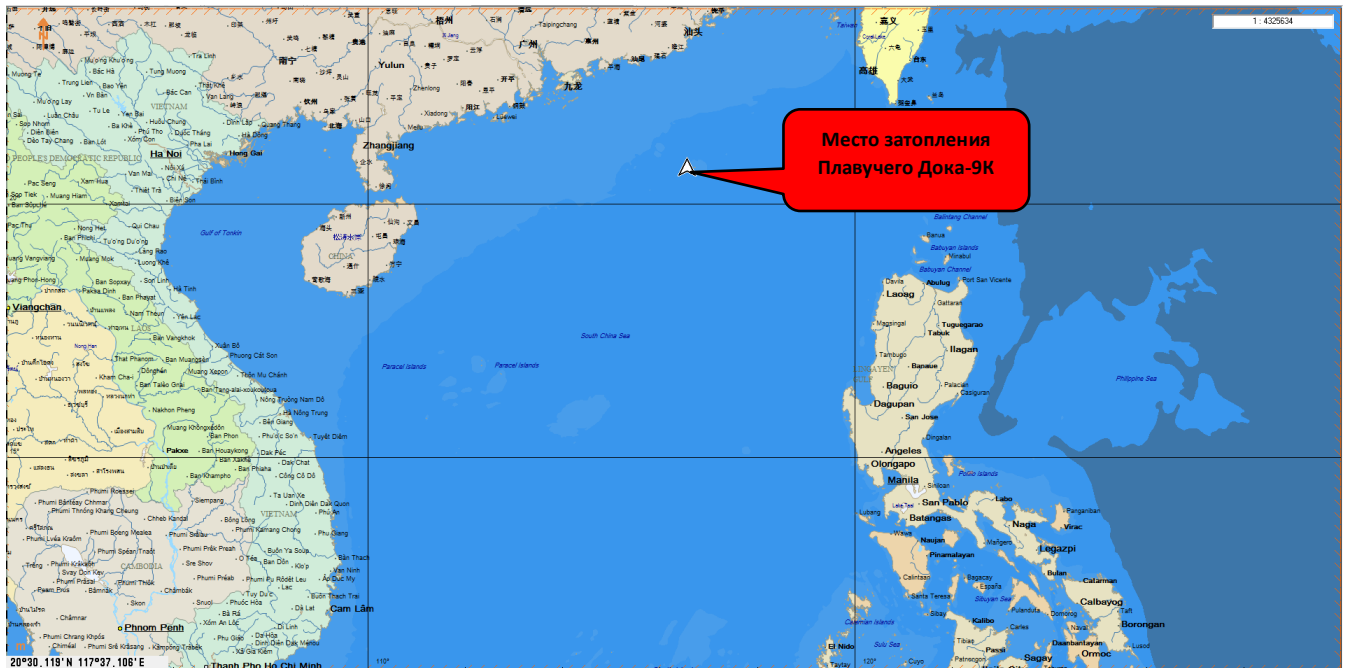
В 00:25 в координатах  $\varphi=20^{\circ}55,65N$ ;  $\lambda=116^{\circ}33,03E$  Док стал вертикально носом вниз и

стремительно ушёл под воду, в результате чего буксирный трос оборвался. БС «ИРБИС» лёг в дрейф в ожидании распоряжений фрахтователя.

Рис. 7. Место затопления Дока:  $\varphi=20^{\circ}55,65N$ ;  $\lambda=116^{\circ}33,03E$
