**ФЕДЕРАЛЬНАЯ СЛУЖБА
ПО НАДЗОРУ В СФЕРЕ ТРАНСПОРТА**

**Доклад о расследовании затопления плавучего дока «ПД-11»,
буксируемого ледоколом «КАПИТАН КОСОЛАПОВ» в Белом море
12.06.2017**

Доклад № 03/2017

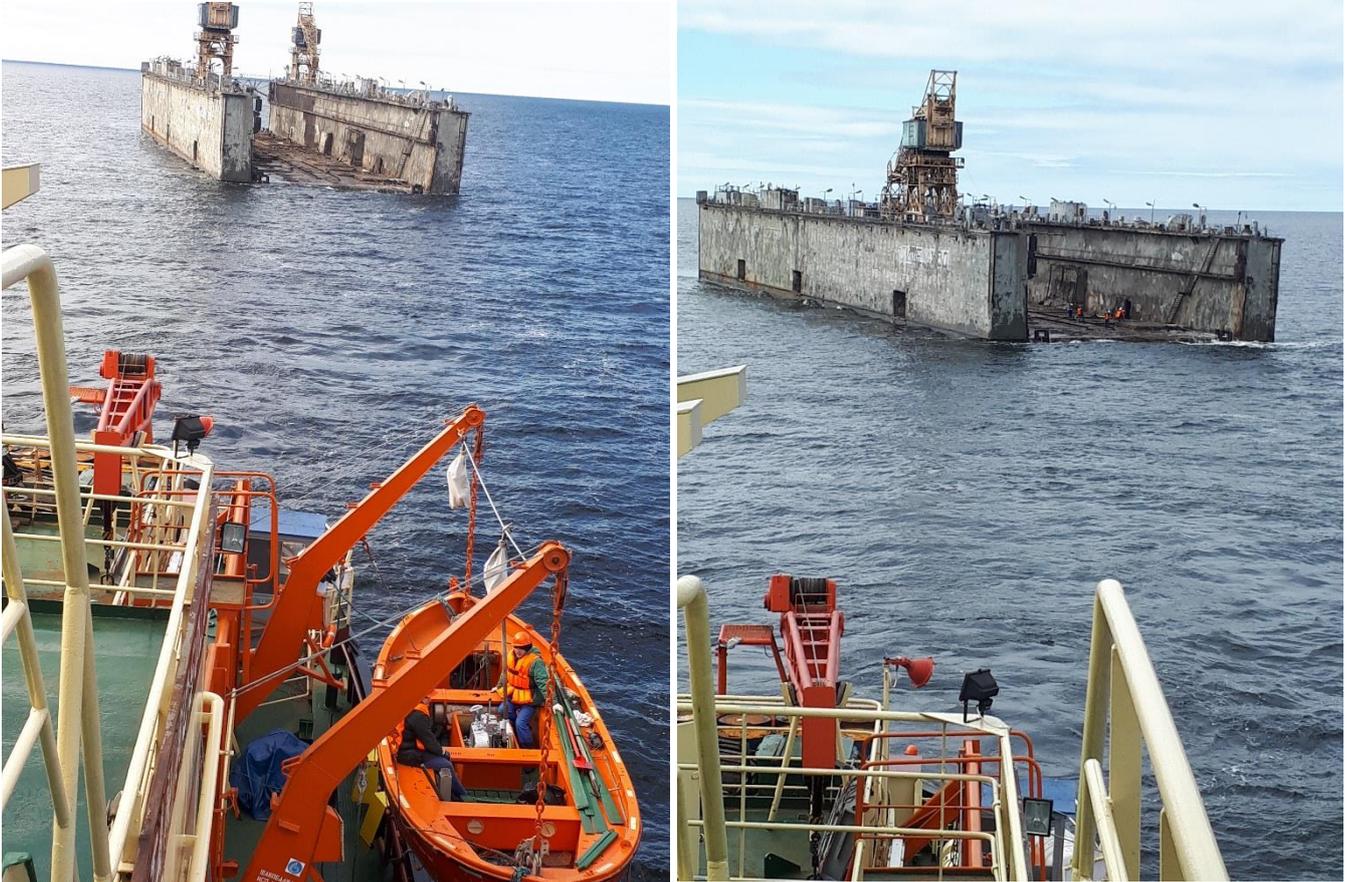
Рис. 4. Подготовка к осмотру (слева) и осмотр аварийной партией плавдока «ПД-11»

В течение получаса члены аварийной партии произвели наружный осмотр плавдока, состояние горловин балластных танков на стапель-палубе. Через верхний люк спустились во внутренние помещения правой башни плавдока, осмотрели внутренние помещения на палубе безопасности и корпус с внутренней стороны ниже стапель-палубы. Поступления воды в осмотренных внутренних помещениях корпуса плавдока обнаружено не было. Замеры уровня

воды в отсеках выполнить не представлялось возможным ввиду отсутствия мерительных труб (не предусмотрено конструкцией плавдока). Левая башня не была обследована, так как капитаном буксировщика «КАПИТАН КОСОЛАПОВ» было принято решение не нарушать конвертовку плавдока. Вскрытие и обследование состояния кормовых балластных танков членами аварийной партии также не производилось.

Причина возникновения дифферента не была установлена. В 10.40 аварийная партия вернулась на буксировщик.

Буксировщик «КАПИТАН КОСОЛАПОВ» с буксируемым плавдоком легли в дрейф, и аварийная партия произвела осмотр «ПД-11». При этом, в нарушение требований Наставления по борьбе за живучесть судна (НБЖС-81), были обследованы только стапель-палуба и помещения правой башни, в которой поступления воды обнаружено не было. Левая башня не была обследована, так как было принято решение не нарушать конвертовку плавдока. Вскрытие и обследование состояния кормовых балластных танков аварийной партией не производилось.

Появление дифферента плавдока на корму, свидетельствовало о поступлении воды в балластные танки, расположенные в кормовой части плавдока и вскрытие горловины любого балластного танка для его осмотра или замера уровня воды было необходимым для определения состояния аварийного объекта (установления причины и района затопления, степени распространения воды по плавдоку, оценки сохранившегося запаса плавучести плавдока) в целях

- принятия мер, таких как установка сигнализаций, мониторинг крена и дифферента, для обеспечения раннего обнаружения любого попадания воды в корпус;
- проверки возможности быстрого доступа в отсеки буксируемого судна, а также возможность выполнения замеров уровня воды во внутренних отсеках извне (например, с палубы);

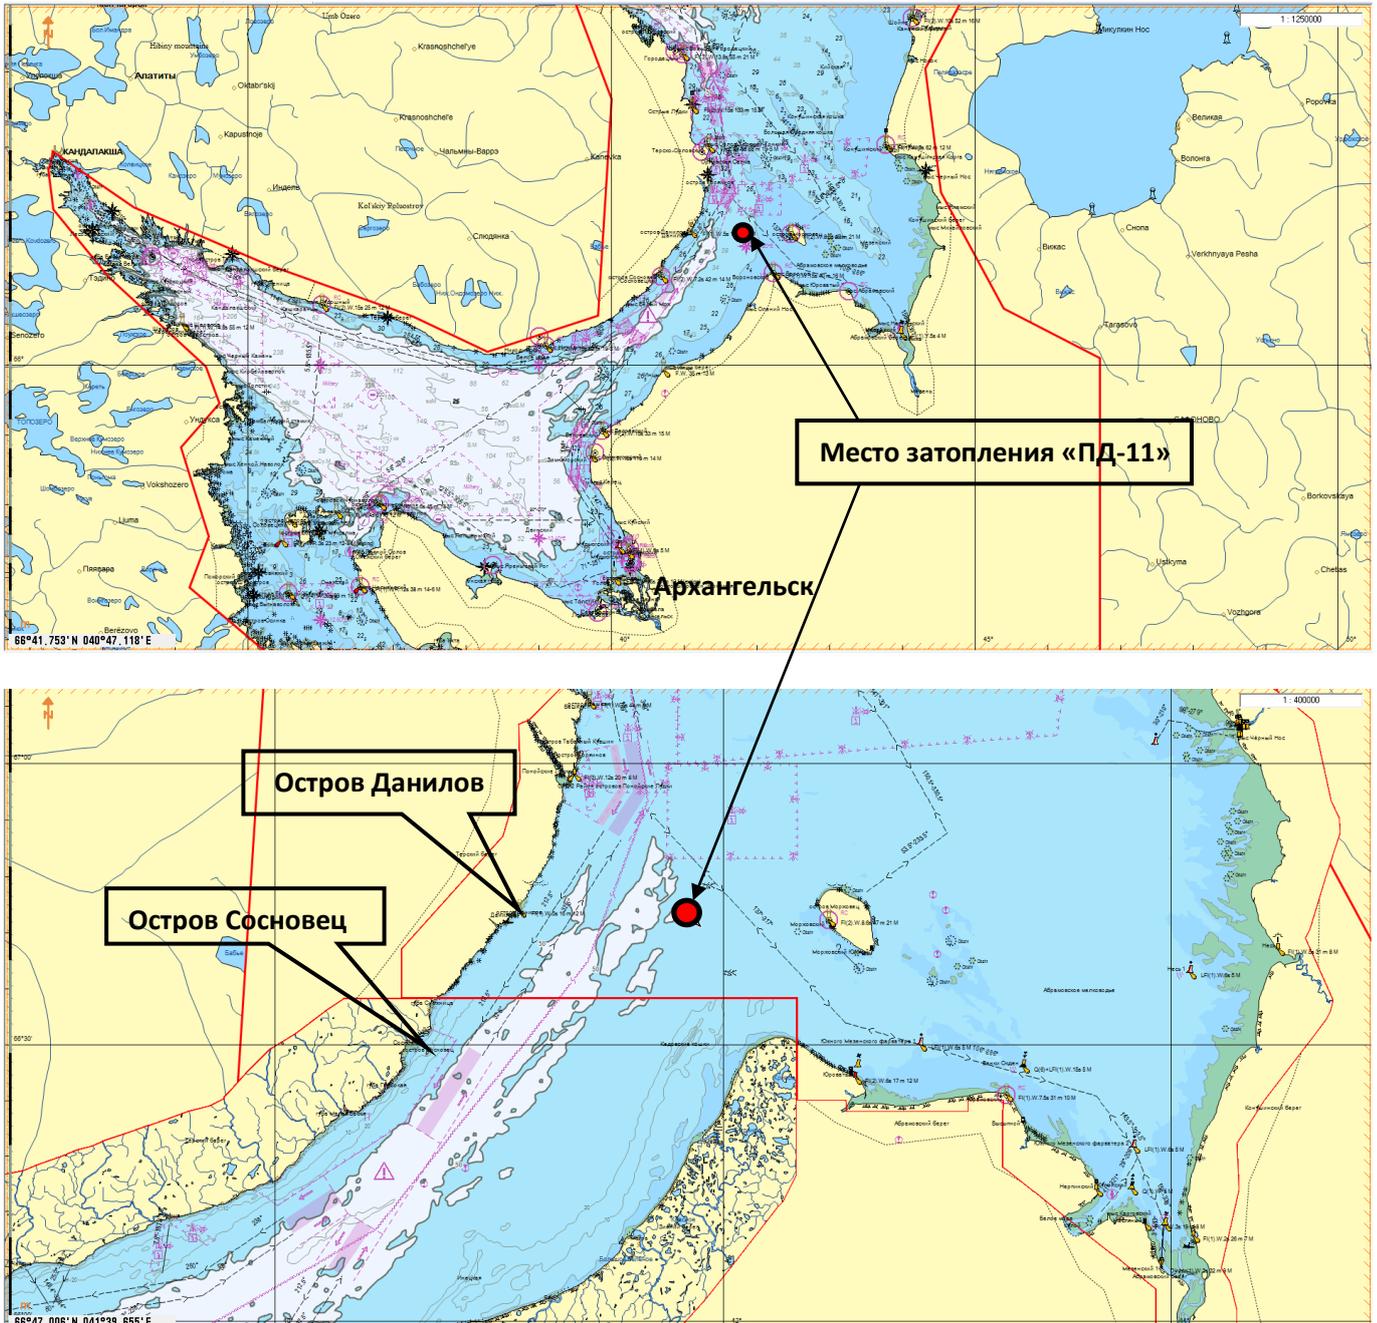
Рис. 5. Фрагменты карты района аварии

В 04:30 при следовании к острову Данилов, в сторону мелководья, плавдок «ПД-11» опрокинулся через левый борт и затонул в координатах $\varphi=66^{\circ}44,76'N$; $\lambda=041^{\circ}15,70'E$ на глубине 35 метров (над водой просматривалось около 5 метров носовой части плавдока).

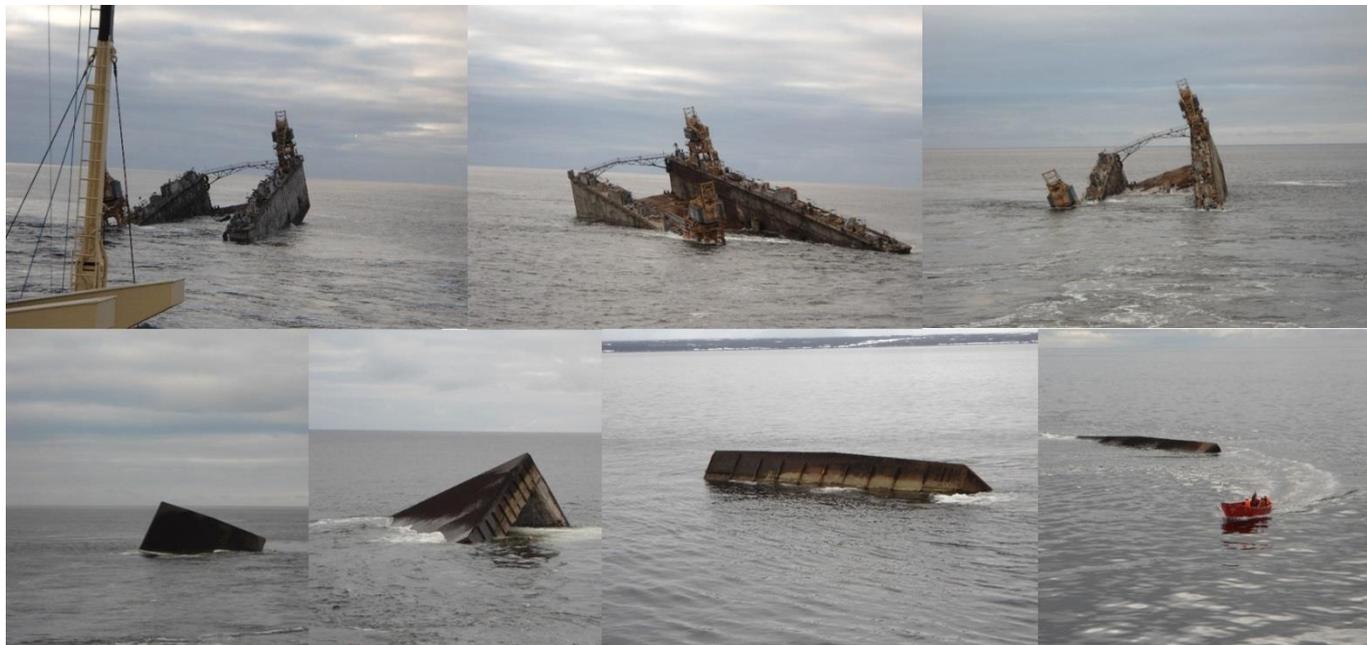
Рис. 6. Затопление плавдока «ПД-11»

Вахтенной службой ледокола «КАПИТАН КОСОЛАПОВ» велось постоянное наблюдение за погружающимся плавдоком. В 09:15 над поверхностью моря просматривалось около 1 метра

В 09:30 плавдок «ПД-11» полностью погрузился в воду, на поверхности воды не просматривался. Аварийная партия на шлюпке установила 2 буя, обозначив место затопления плавдока в координатах $\varphi=66^{\circ}43,64'N$; $\lambda=041^{\circ}15,18'E$.

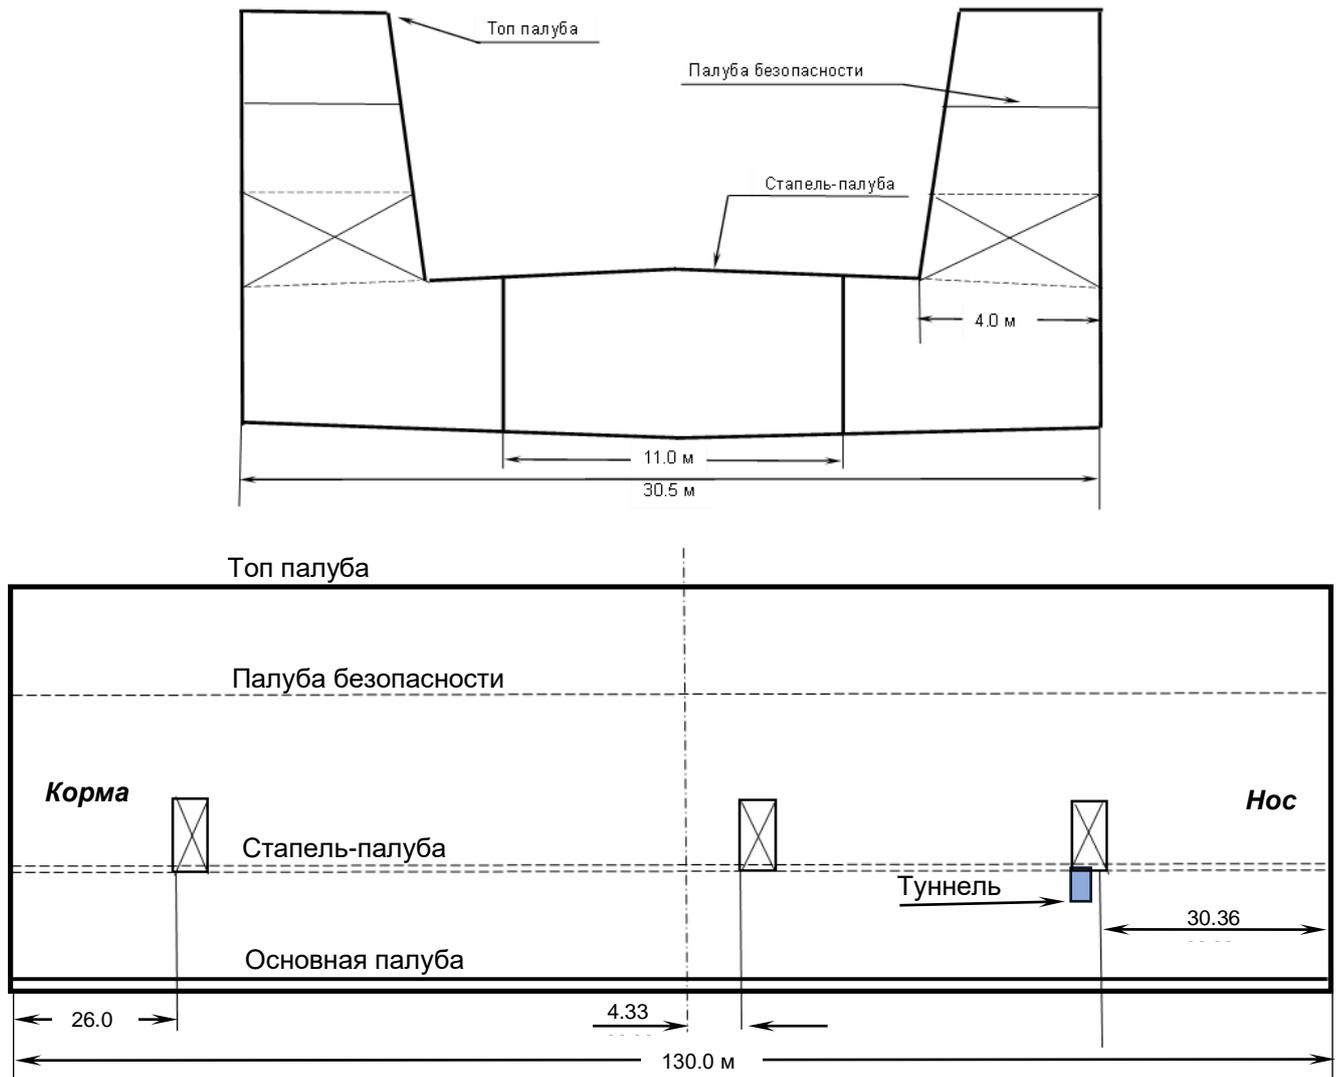
Рис. 7. Схематический чертёж плавучего дока «ПД-11»

Учитывая, что нарастание дифферента происходило без крена в течение длительного времени (со средней скоростью 1,0 м за 10 часов), наиболее вероятной причиной поступления воды является нарушение водонепроницаемости корпуса плавдока в районе центрального балластного танка №17, либо в смежных № 16 и № 18 с дальнейшим распространением воды в смежные балластные танки.
