**ФЕДЕРАЛЬНАЯ СЛУЖБА
ПО НАДЗОРУ В СФЕРЕ ТРАНСПОРТА**

**Доклад о расследовании пожара на рыболовном судне «КАЛТАН»,
повлекшем гибель 4 членов экипажа в Японском море 21.04.2023**

Доклад № 01/2023

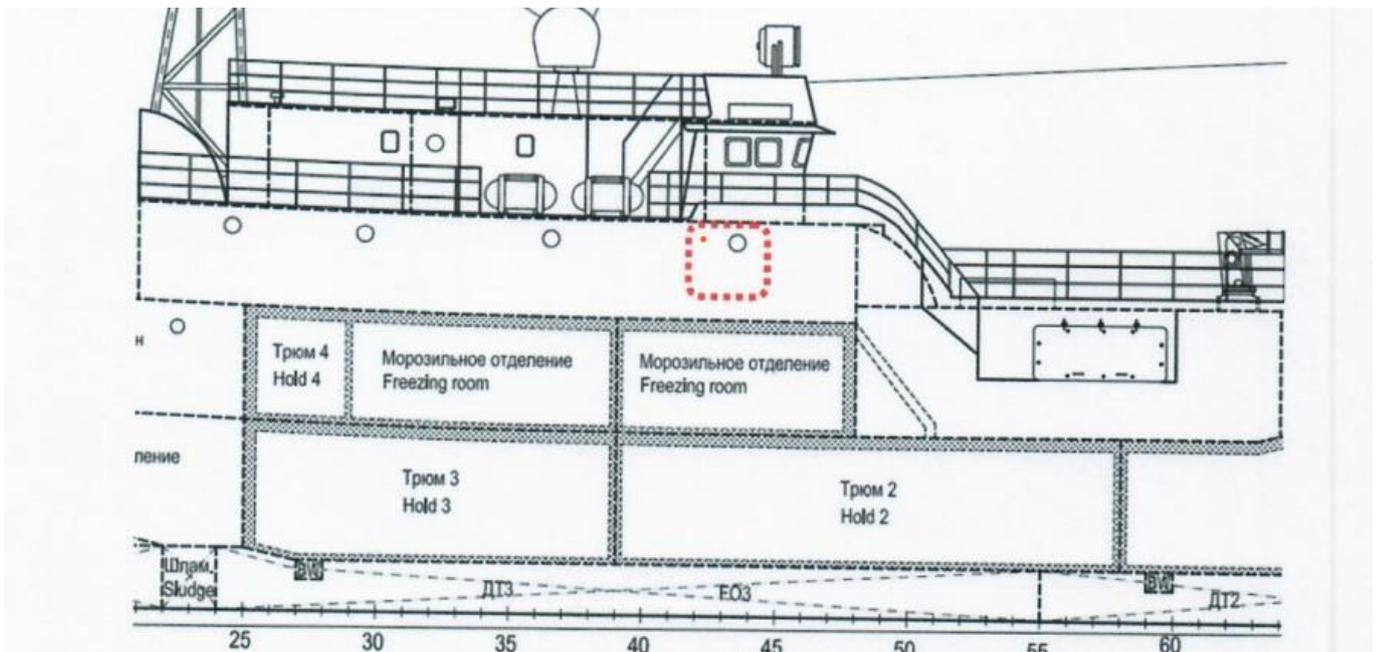
Рис. 3. Фрагмент разреза судна по вертикали. Вид на правый борт центральной части судна. Красной линией показано примерное место (уровень) расположения зоны очага пожара в носовой части жилого блока на палубе юта судна

Зона очага пожара располагалась в передней (носовой) части жилого блока на палубе юта судна (см. рис. 3 и 4). Более точно установить (локализовать) очаг пожара, на основании исследования представленных материалов по пожару, не представилось возможным.

На зону очага пожара в данном месте указывают очаговые признаки в виде наиболее выраженных термических поражений конструкций, материалов и оборудования, а также признаки направленности горения в виде последовательно снижающихся (затухающих)

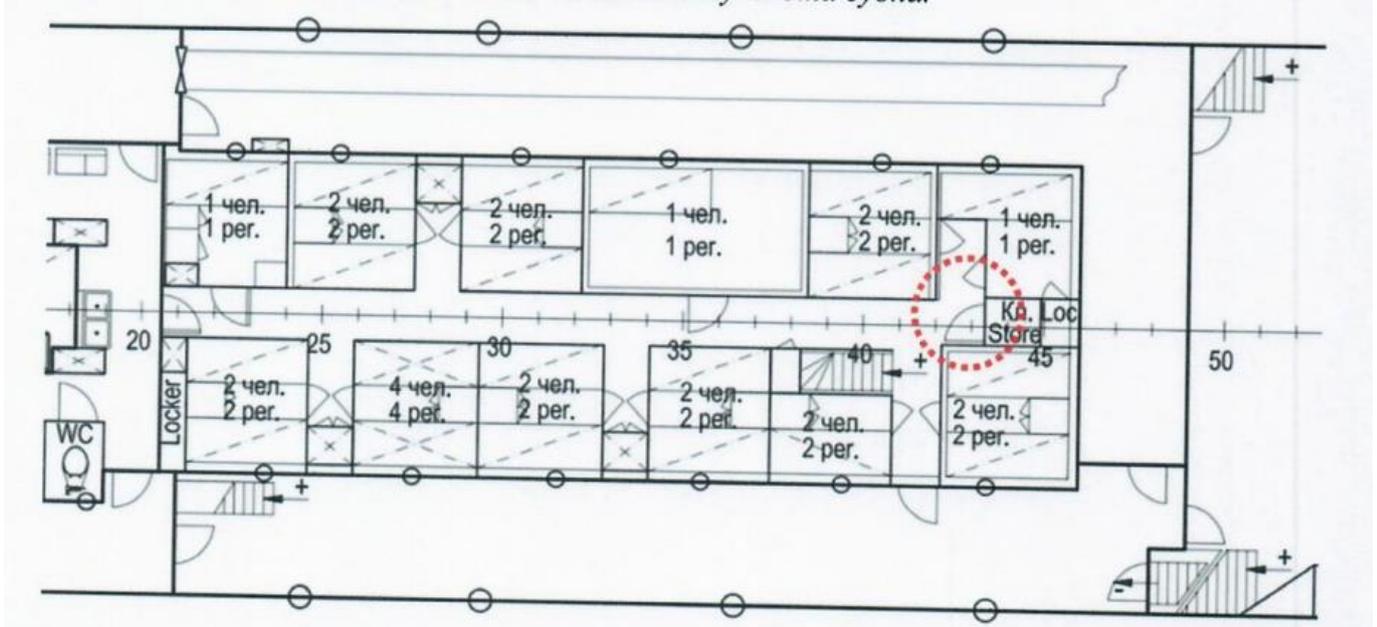
Рис. 4. Фрагмент плана жилого (каютного) блока на палубе юта судна. Красным пунктирным кругом показано примерное место (площадь) расположения зоны очага пожара в передней (носовой) части жилого блока на палубе юта судна. Примерная площадь круга составляет 7 м²

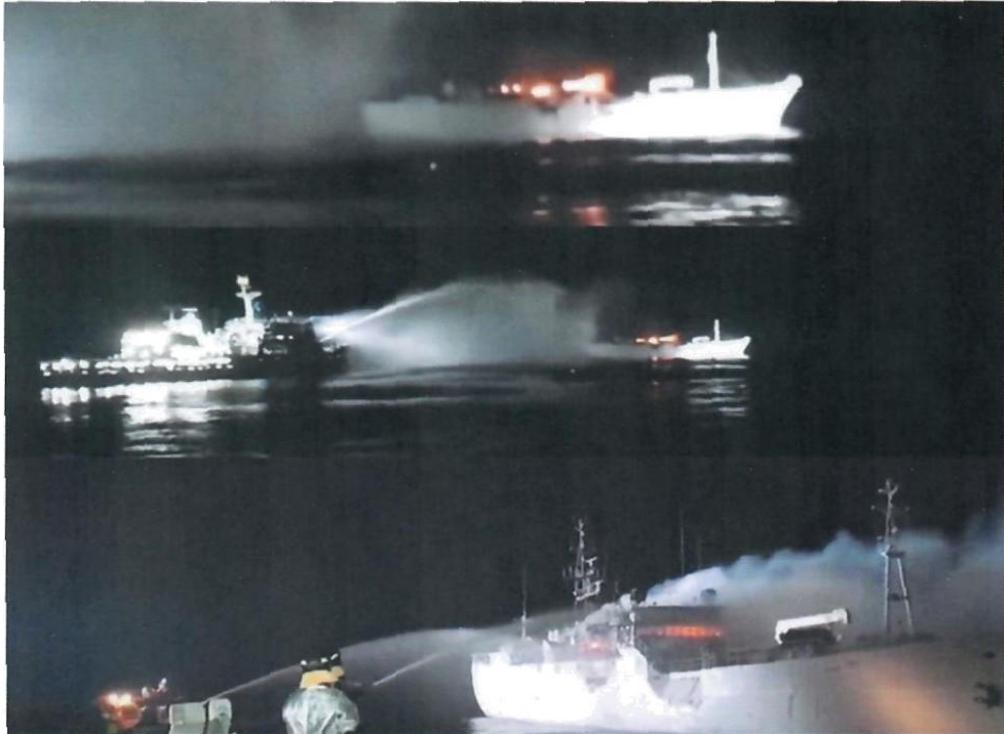
Рис. 7. Стоп-кадры видеозаписей пожара на судне и его тушения на рейде (в море) (из интернет-ресурса). На нижнее стоп-кадре виден дым, распространяющийся на уровне надстройки судна почти горизонтально. Данное обстоятельство свидетельствует о сильном ветре в период тушения пожара в море.

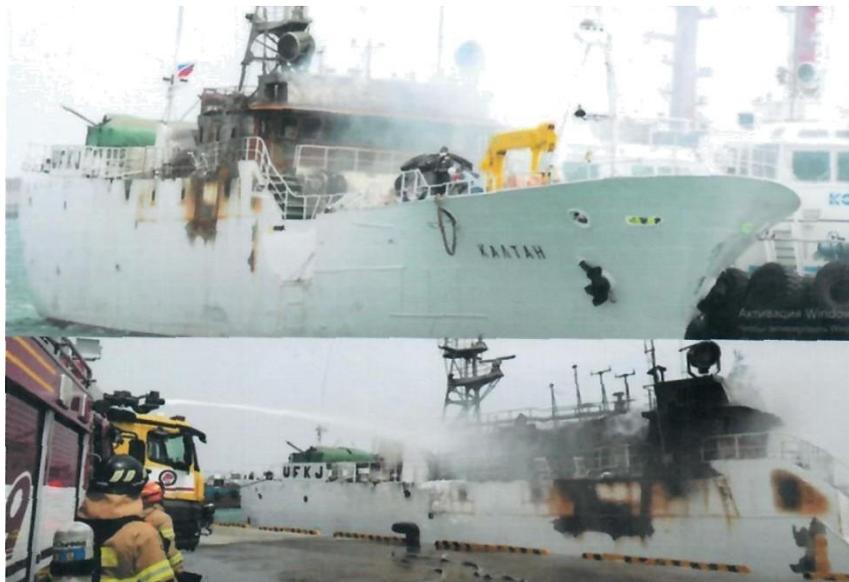
ликвидировано корейскими пожарными в момент буксировки, но после швартовки к причалу порта Ульсан возгорание снова возобновилось, что потребовало повторного вмешательства сил Корейского пожарного ведомства и Корейской береговой охраны.

Рис. 8. Вверху фото буксировки судна в порт, внизу - фото тушения пожара в порту (из интернет-ресурса).

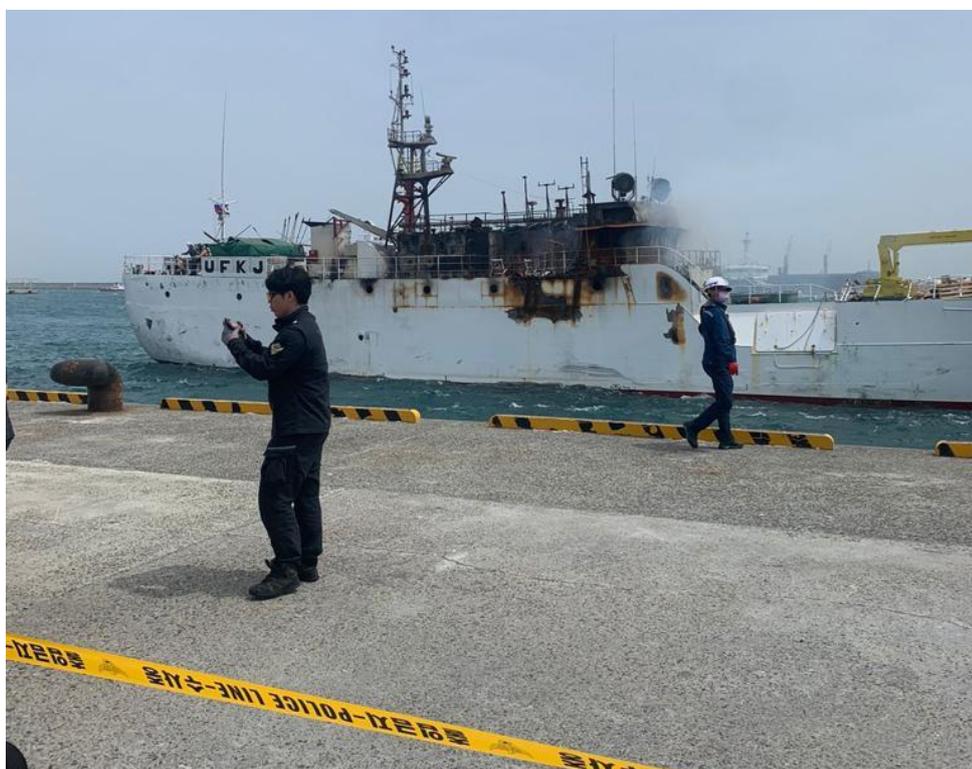
Рис. 9. Аварийное судно «КАЛТАН» в порту Ульсан (Республика Корея)

Рыболовное судно «КАЛТАН» стояло правым бортом у причала Yong Yeon порта Ульсан (Республика Корея). На уровне палубы юта судна, между 1-м и 2-м иллюминаторами со стороны бака наблюдалось выгорание лакокрасочного покрытия и отжиг металла на наружной поверхности борта.

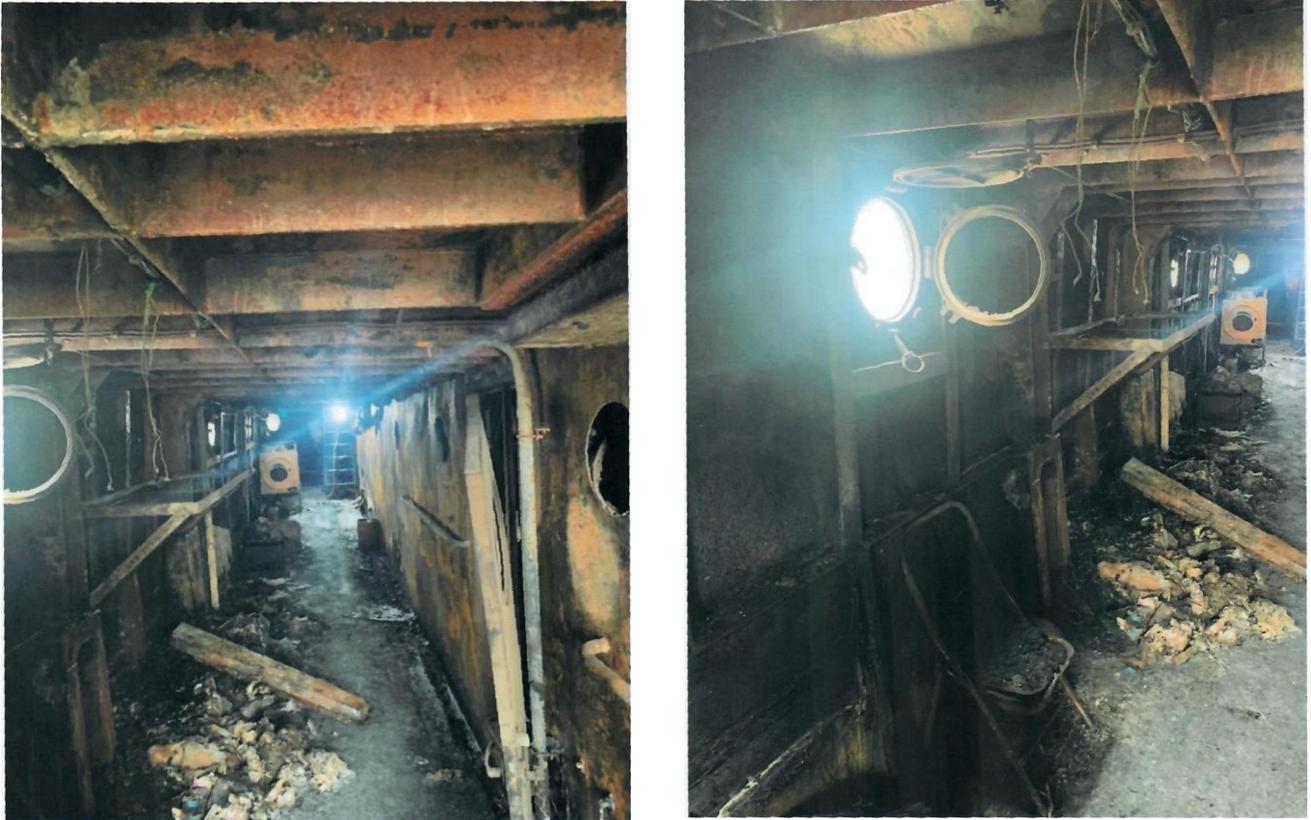
Ширина коридора составляет 1,85 м. Термическое поражение коридора вдоль правого борта судна выражено в виде выгорания и обугливания внутренней отделки правого борта и потолка, а также выгорания лакокрасочного покрытия внутренних металлических поверхностей, частичной деформации тонких конструкций (наружных стен кают) и отжига металла.

Рис. 12. Термическое поражение коридора вдоль правого борта судна. Вид от входа в коридор с разных ракурсов

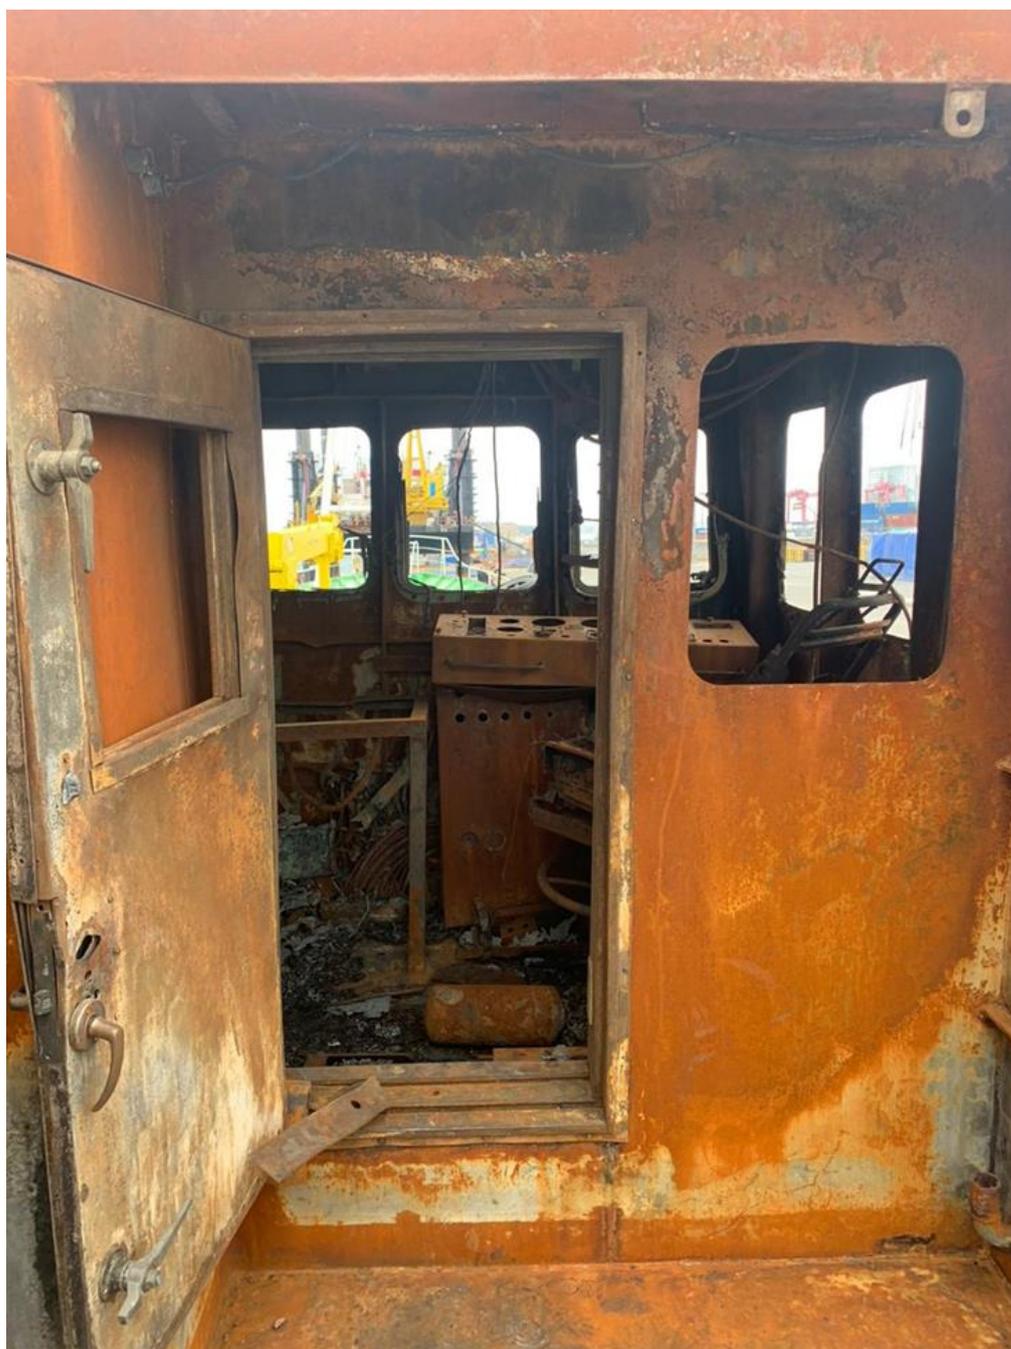
Прямоугольный проем в палубе ходового мостика в месте расположения сгоревшего трапа вверх из жилого блока на ходовой мостик явился основным путем распространения пожара из жилого блока на палубе юта на палубу ходового мостика под воздействием конвективных (восходящих) потоков в условиях развивавшегося пожара.

Рис. 13. Ходовой мостик аварийного судна «КАЛТАН» после ликвидации пожара
