## ИЗВЛЕЧЕННЫЕ УРОКИ ДЛЯ ПРЕДСТАВЛЕНИЯ МОРЯКАМ

(FSI 20)

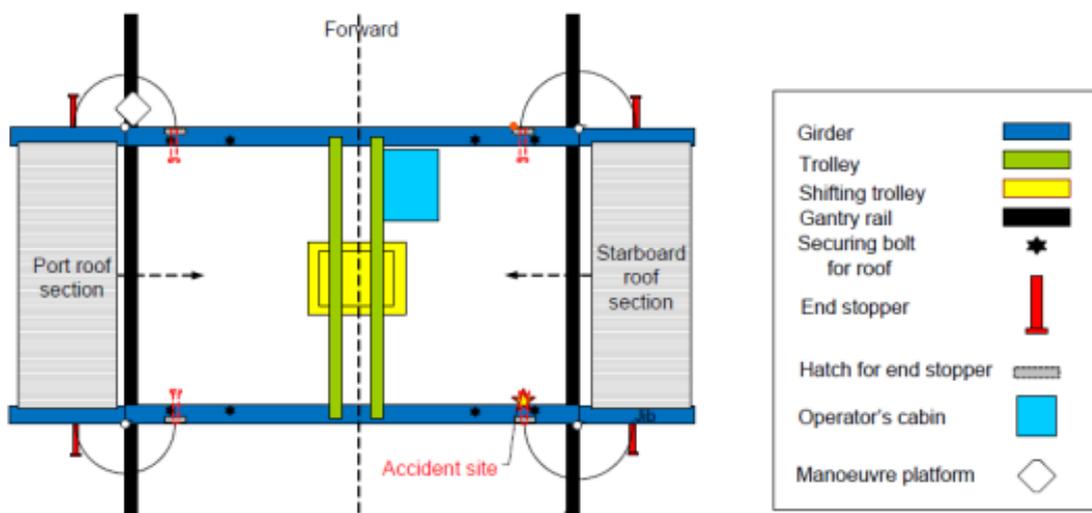
Рис. 1. Схематический чертеж козлового крана, вид сверху

Впоследствии, без уведомления другой задействованной бригады, два члена экипажа на балках козлового крана установили, что люки концевых упоров, расположенные в защитных стенках, необходимо открыть. Эти два члена экипажа немедленно направились к люкам и открыли их. После этого было обнаружено, что один из членов экипажа был поражен и убит концевым упором кормового стакселя правого борта.

Авария произошла в тот момент, когда боцман находился на переходной дорожке в момент поворота стрелы. Концевые упоры, установленные на стрелах для фиксации тележки, проходят через носовую и кормовую защитные стенки крана и минуют балки, а значит, и пешеходную дорожку.

Возможно, открыв люк для концевого упора, он уделит свое внимание проверке цепи, которая должна быть прикреплена к Т-образному крепежному болту в кормовом углу правой секции сдвижной крышки. Это следует из того, куда попал боцман и в каком положении он был обнаружен.

- Оценка рисков при выполнении всех работ на судне должна проводиться заранее с принятием необходимых мер, а экипаж должен обращать на это внимание, в том числе и на правильное выполнение работ. а экипаж должен уделять внимание, в том числе, правильному общению, соблюдению правил техники безопасности и т.д. во время работы.
- Зона с движущимися частями, представляющая опасность травмирования членов экипажа, должна быть закрыта, четко обозначена соответствующими знаками и предупредительными огнями/сигнализацией.

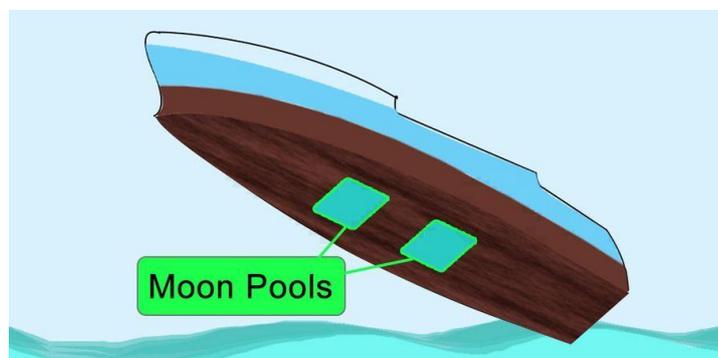
Рис. 2. «Лунные бассейны»

Судно в это время находилось в море и проходило ходовые испытания после докового ремонта. Внезапно отказала недавно установленная лебедка, поддерживающая 4-тонный курсор водолазного колокола, что привело к внезапному падению курсора над вершиной водолазного колокола.

(Курсор представляет собой стальную клетку, которая опускается на верхнюю часть водолазного колокола для защиты его при прохождении через moonpool (лунный бассейн)). Такелажник, работавший на вершине колокола, оказался зажатым между курсором и колоколом.

Лебедка курсора была установлена недавно в рамках модификации колокола, и на момент аварии система не была введена в эксплуатацию и не проходила нагрузочных испытаний с момента монтажа на борту. Лицо, управляющее лебедкой, покинуло рабочее место после отключения питания гидравлической системы. В результате отключения питания оба тормоза лебедки должны были остаться включенными, но неисправный управляющий клапан привел к отказу тормозов лебедки.

- Крайне нежелательно доверять безопасной эксплуатации оборудования, которое не было полностью введено в эксплуатацию и, следовательно, не было должным образом испытано.
- Не используйте грузоподъемные механизмы, не прошедшие испытания и не признанные годными к эксплуатации.
- Запрещается выполнять работы по техническому обслуживанию или модификации под подвешенным грузом, не убедившись предварительно в том, что груз надежно закреплен дополнительными средствами.
- Не оставляйте органы управления лебедкой без присмотра при подвешенном грузе.
