ИЗВЛЕЧЕННЫЕ УРОКИ ДЛЯ ПРЕДСТАВЛЕНИЯ МОРЯКАМ (III 7)

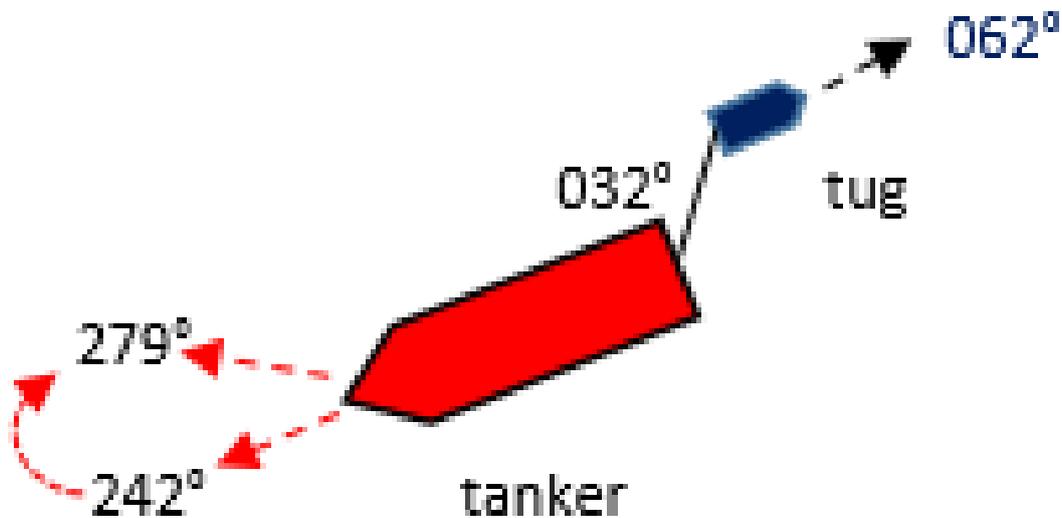
Носовая цепь, соединяющая танкер с SBM, разорвалась из-за одновременного воздействия тяжелых погодных условий и попытки буксира отвести танкер от SBM, чтобы предотвратить контакт танкера с ним.

Для уменьшения риска повреждения грузовых шлангов, удержания судна на месте с целью не дать ему дрейфовать от SBM, танкер переложил руль вправо и постепенно увеличил скорость до среднего переднего хода. Носовое подруливающее устройство работало вправо. Буксирный канат был закреплен на корме танкера и заведен на буксирную лебедку буксира. Ни какие ограничители буксирного троса не были использованы. Буксирный трос соскользнул с планшира к палубной рубке буксира, в результате чего буксир накренился на правый борт, и после того как на него обрушились две последовательные большие волны опрокинулся.

Рис. 1. Буксирная линия имела направление 32° (указывала на 5 часов относительно курса танкера). Диаметральная плоскость буксира была параллельна диаметральной плоскости танкера. Буксирный трос скользнул по планширу к рубке, в результате чего буксир накренился на правый борт, и в это время на него обрушилась первая волна.
