## ГИБЕЛЬ ЧЕЛОВЕКА И ТРАВМИРОВАНИЕ

### 1. Очень серьезная авария на море: Гибель людей на борту рыболовного судна.

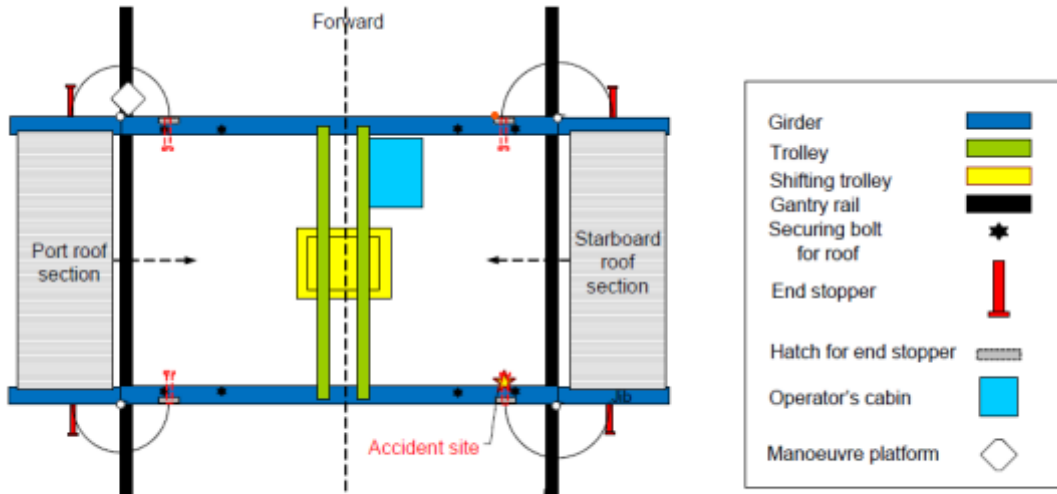
Рис. 1. Схематический чертеж козлового крана, вид сверху

Впоследствии, без уведомления другой задействованной бригады, два члена экипажа на балках козлового крана установили, что люки концевых упоров, расположенные в защитных стенках, необходимо открыть. Эти два члена экипажа немедленно направились к люкам и открыли их. После этого было обнаружено, что один из членов экипажа был поражен и убит концевым упором кормового стакселя правого борта.

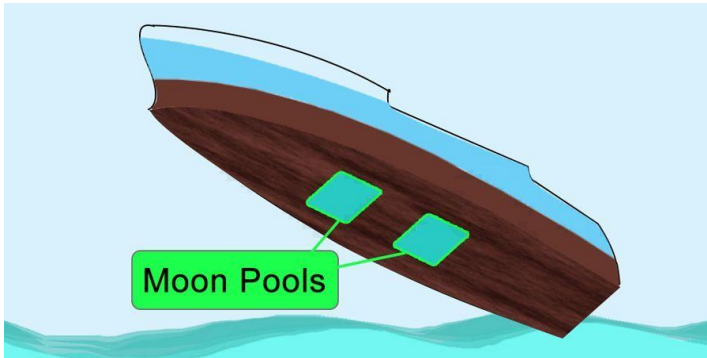
Внезапно отказала недавно установленная лебедка, поддерживающая 4-тонный курсор водолазного колокола, что привело к внезапному падению курсора над вершиной водолазного колокола.

(Курсор представляет собой стальную клетку, которая опускается на верхнюю часть водолазного колокола для защиты его при прохождении через moonpool (лунный бассейн)). Такелажник, работавший на вершине колокола, оказался зажатым между курсором и колоколом.
