## **ГИБЕЛЬ ЧЕЛОВЕКА И ТРАВМИРОВАНИЕ**

### **1. Очень серьезная авария на море: Гибель людей на борту рыболовного судна.**

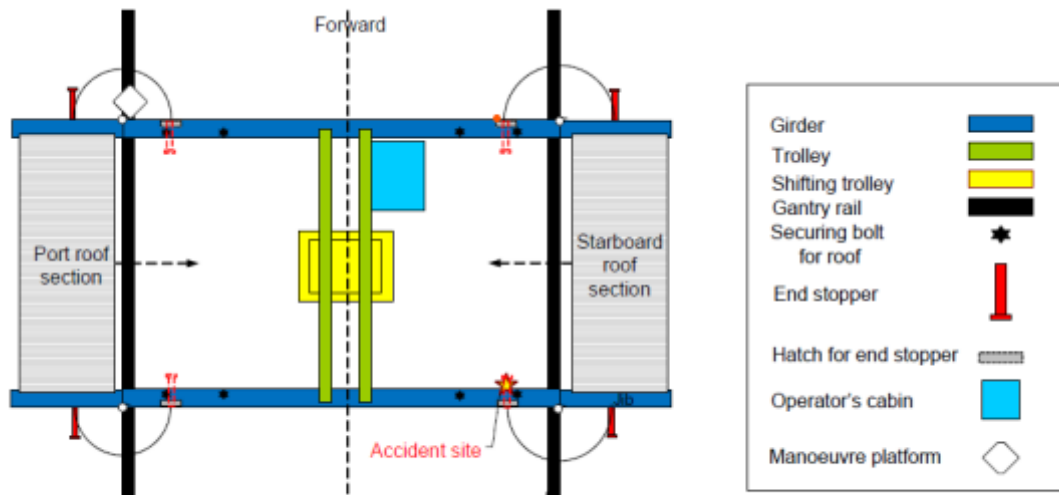
Рис. 1. Схематический чертеж козлового крана, вид сверху

Впоследствии, без уведомления другой задействованной бригады, два члена экипажа на балках козлового крана установили, что люки концевых упоров, расположенные в защитных стенках, необходимо открыть. Эти два члена экипажа немедленно направились к люкам и открыли их. После этого было обнаружено, что один из членов экипажа был поражен и убит концевым упором кормового стакселя правого борта.

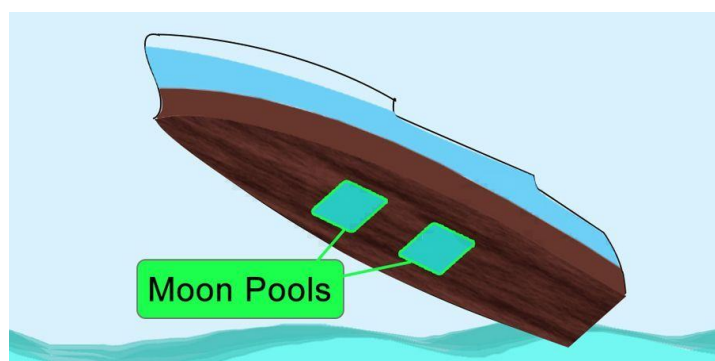
Внезапно отказала недавно установленная лебедка, поддерживающая 4-тонный курсор водолазного колокола, что привело к внезапному падению курсора над вершиной водолазного колокола.

(Курсор представляет собой стальную клетку, которая опускается на верхнюю часть водолазного колокола для защиты его при прохождении через moonpool (лунный бассейн)). Такелажник, работавший на вершине колокола, оказался зажатым между курсором и колоколом.
