ФЕДЕРАЛЬНАЯ СЛУЖБА ПО НАДЗОРУ В СФЕРЕ ТРАНСПОРТА
УПРАВЛЕНИЕ ГОСУДАРСТВЕННОГО МОРСКОГО И РЕЧНОГО НАДЗОРА

СБОРНИК
ХАРАКТЕРНЫХ АВАРИЙ СУДОВ НА МОРЕ
И ТРАНСПОРТНЫХ ПРОИСШЕСТВИЙ
НА ВНУТРЕННИХ ВОДНЫХ ПУТЯХ РОССИЙСКОЙ ФЕДЕРАЦИИ,
ПРОИЗОШЕДШИХ В 2025 ГОДУ

Москва
2026 г.

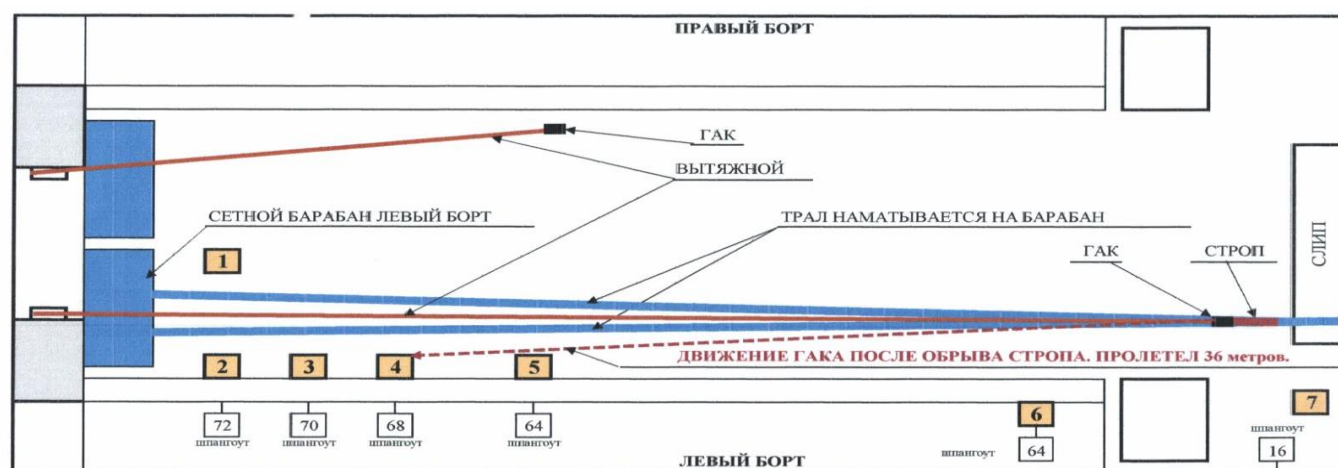
Рис. 3. Схема аварии **4** - мастер по добыче **5** - помощник капитана по добыче

Возможным способствующим фактором явился скрытый дефект стропа (микротрещины, износ), не выявленный при внешнем осмотре, либо его перегрузка в момент возникновения пикового усиления.

Строп имел 10-кратный запас прочности, но порвался. Возможные причины: скрытый дефект, износ, динамическая перегрузка (рывок) вместо плавного натяжения.

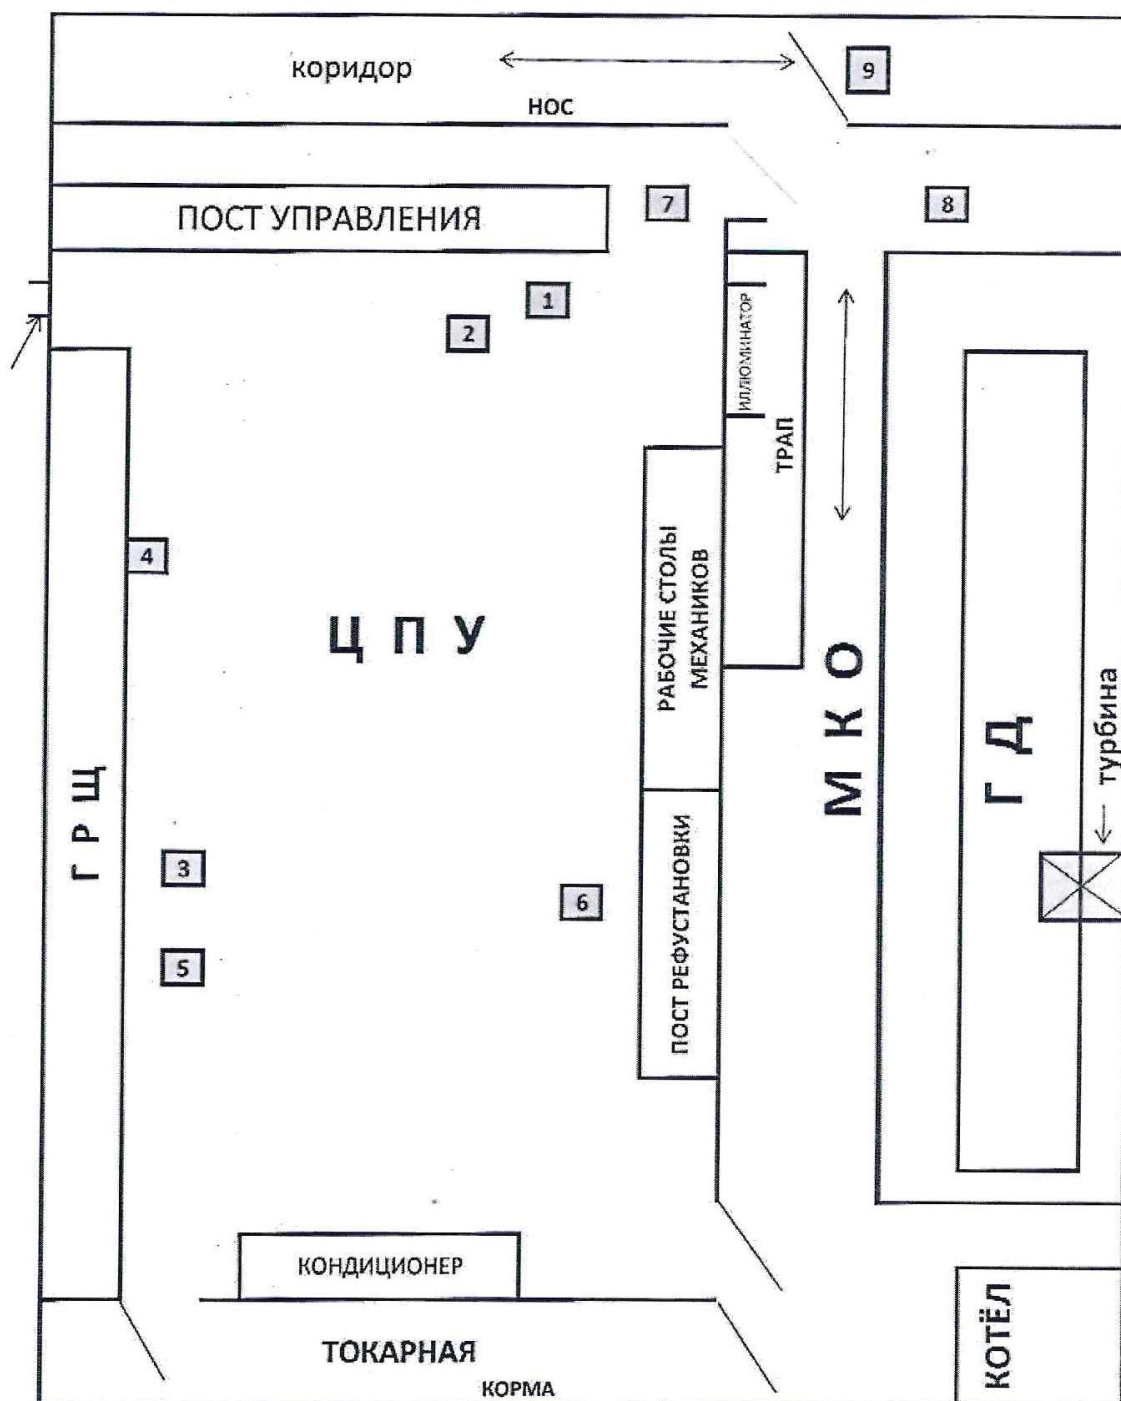
Рис. 2. Схема места аварии в МКО, где 1 – СМХ; 2 – 2МХ; 3 – 3МХ; 4 – 4МХ; 5 – ЭМХ; 6 – РМХ; 7 – моторист; 8 – моторист; 9 – место обнаружения погибшего моториста (местонахождение в момент взрыва неизвестно).

разрушению юбки поршня №3 и, как следствие, к взрыву газотурбонагнетателя с возникновением пожара и гибелью члена экипажа.

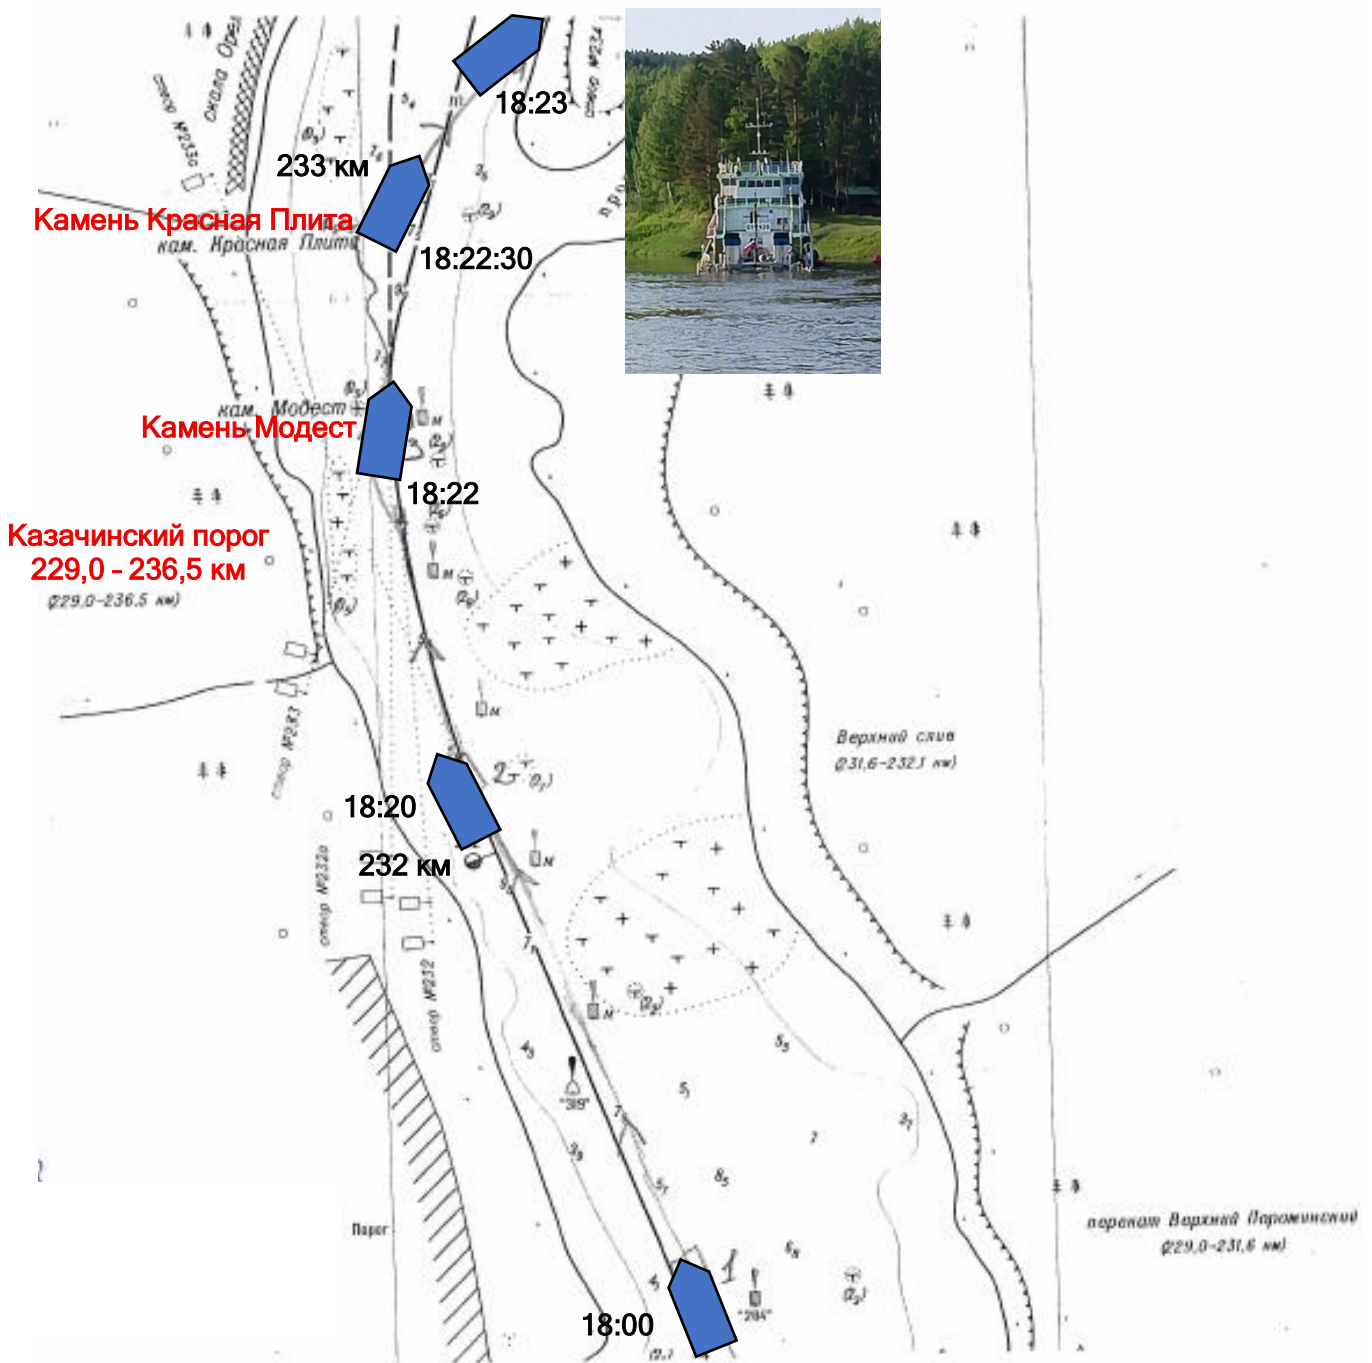
Рис. 2. Схема транспортного происшествия

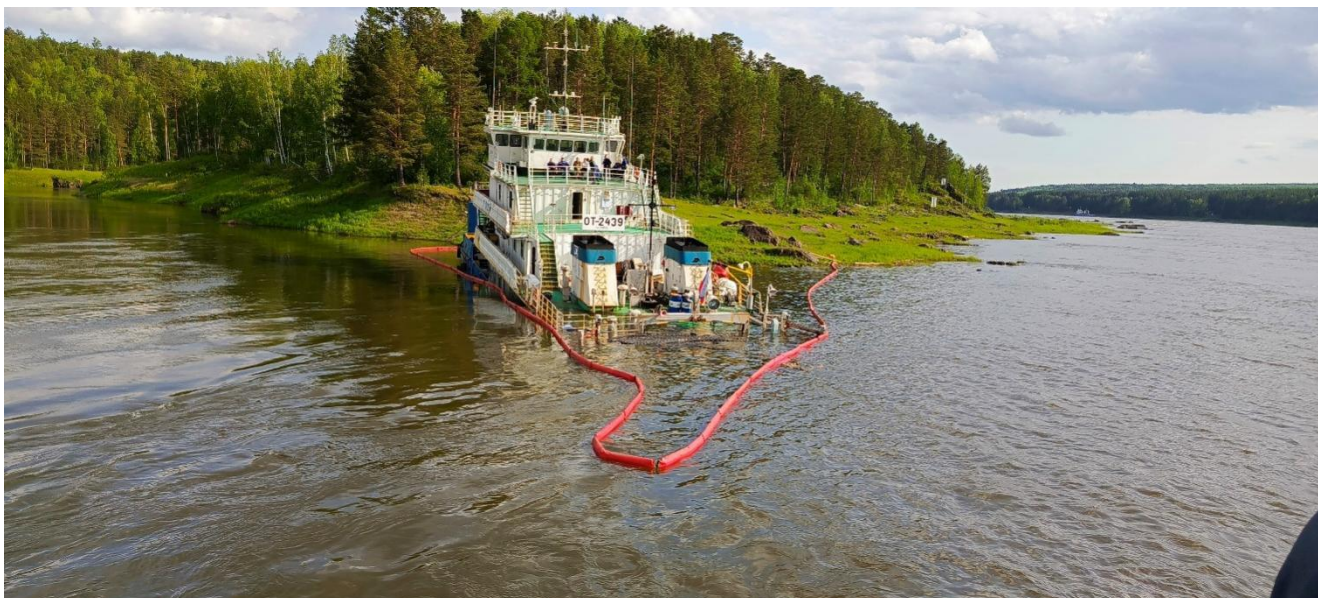
В ходе обследования подводной части теплохода с левого борта выявлены три пробоины в днище, повреждён топливный танк объёмом 60 м³ (на момент аварии в танке находилось около 60 тонн дизельного топлива). Имеются пробоины форпика, провизионной кладовой и мелкие пробоины по левому борту днищевой части корпуса. У сцепного устройства правого борта сломан зацеп. Баржи «М-24» и «М-27» повреждений не получили.

Рис. 3. Буксир «ОТ-2439» у ухвостья острова Островки

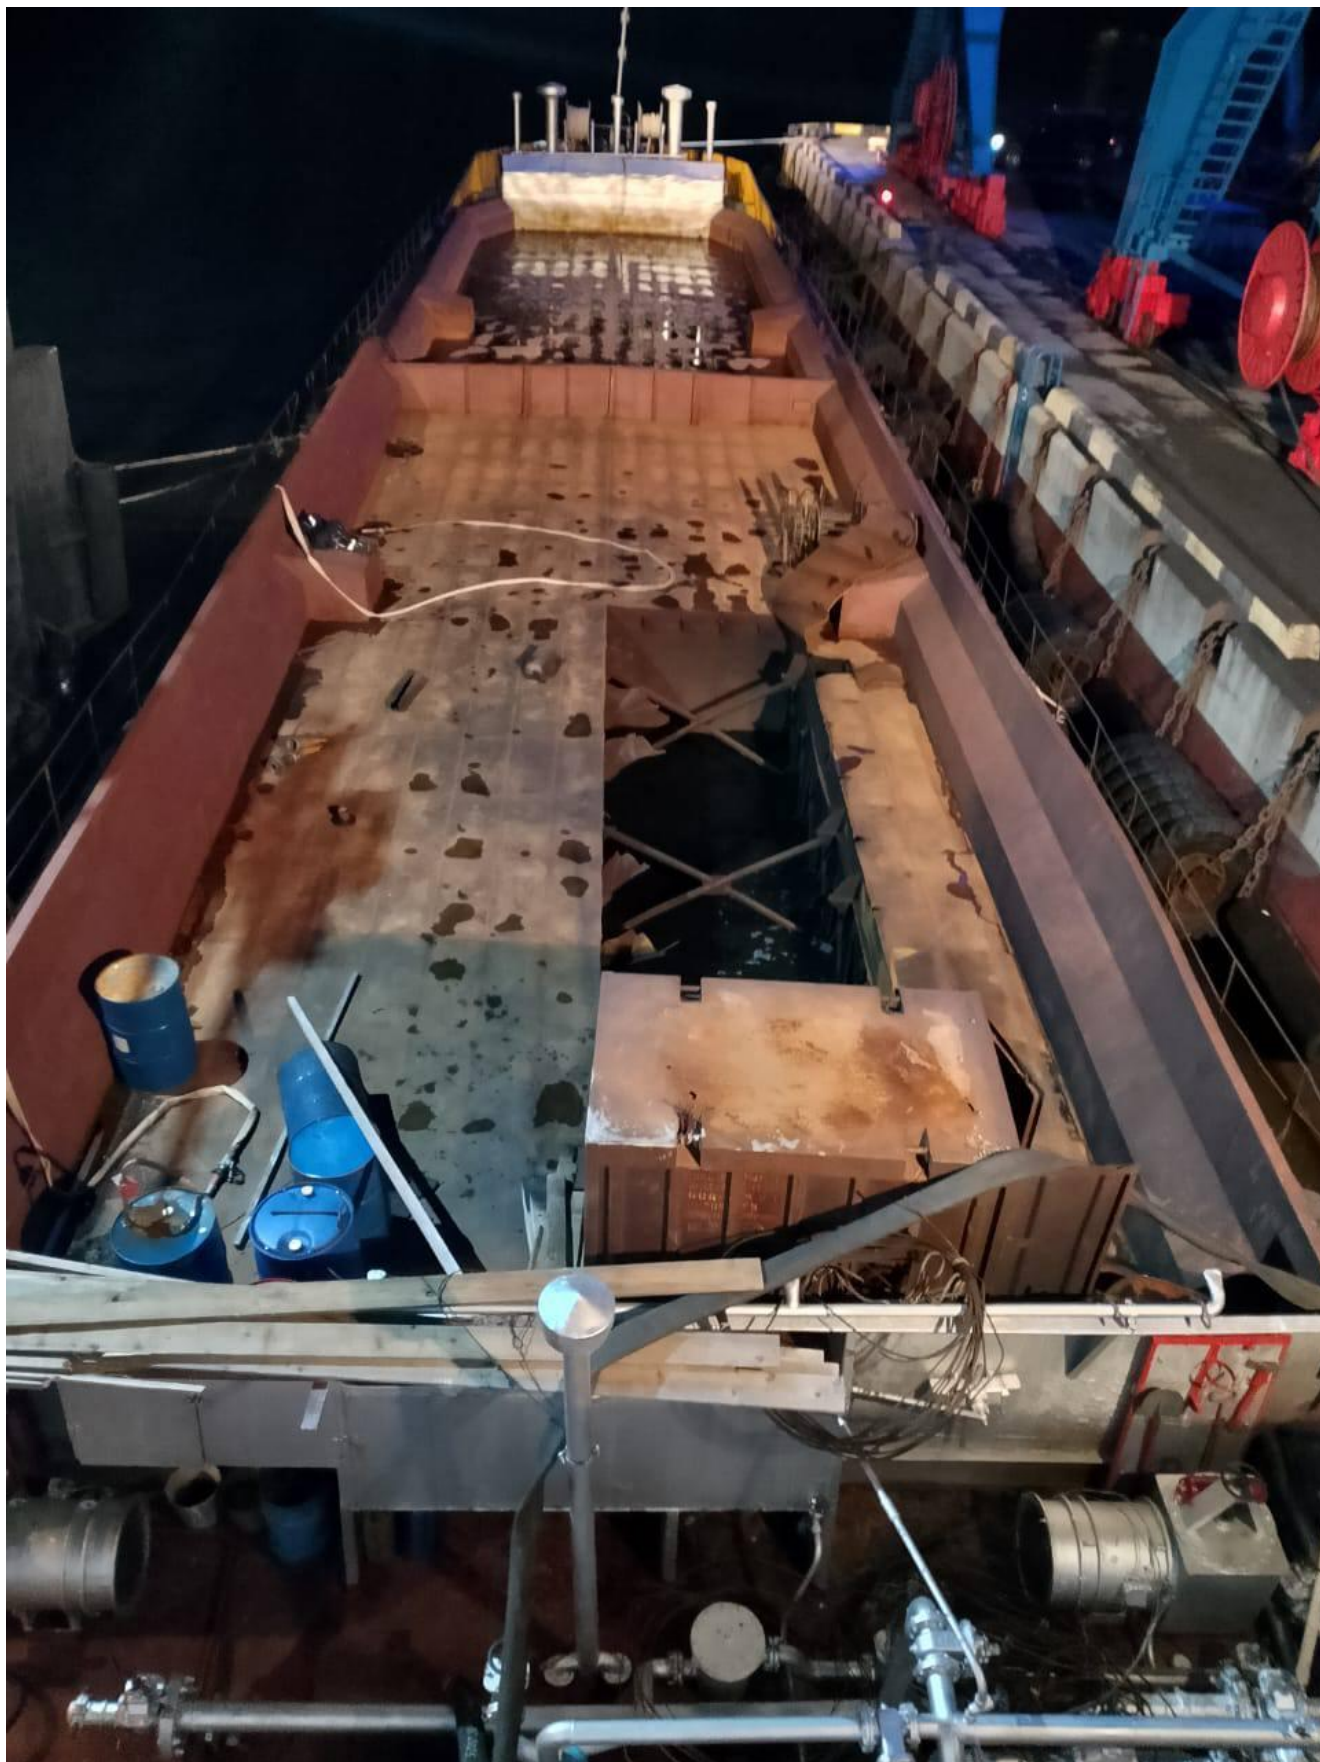
металла изнутри наружу. Также зафиксировано отсутствие остекления надстройки ближе к кормовой части.

Рис. 3. Место взрыва в районе грузового танка № 6 ПрБ

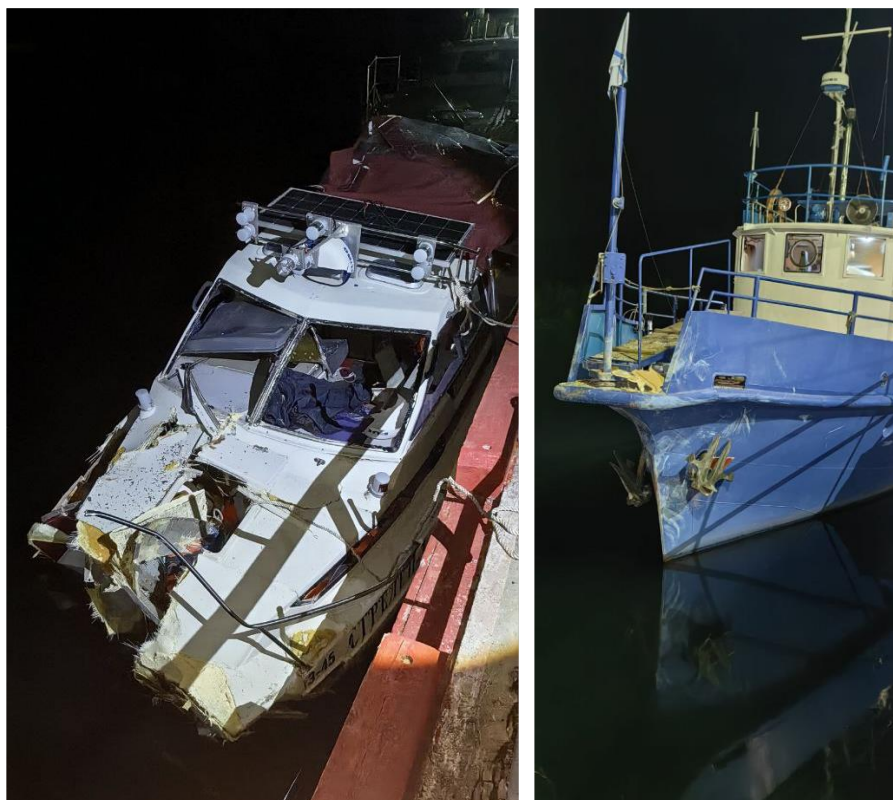
Рис. 4. Маломерные суда «СТРЕЛЕЦ-1» (слева) и «ВАЖНЫЙ» после столкновения

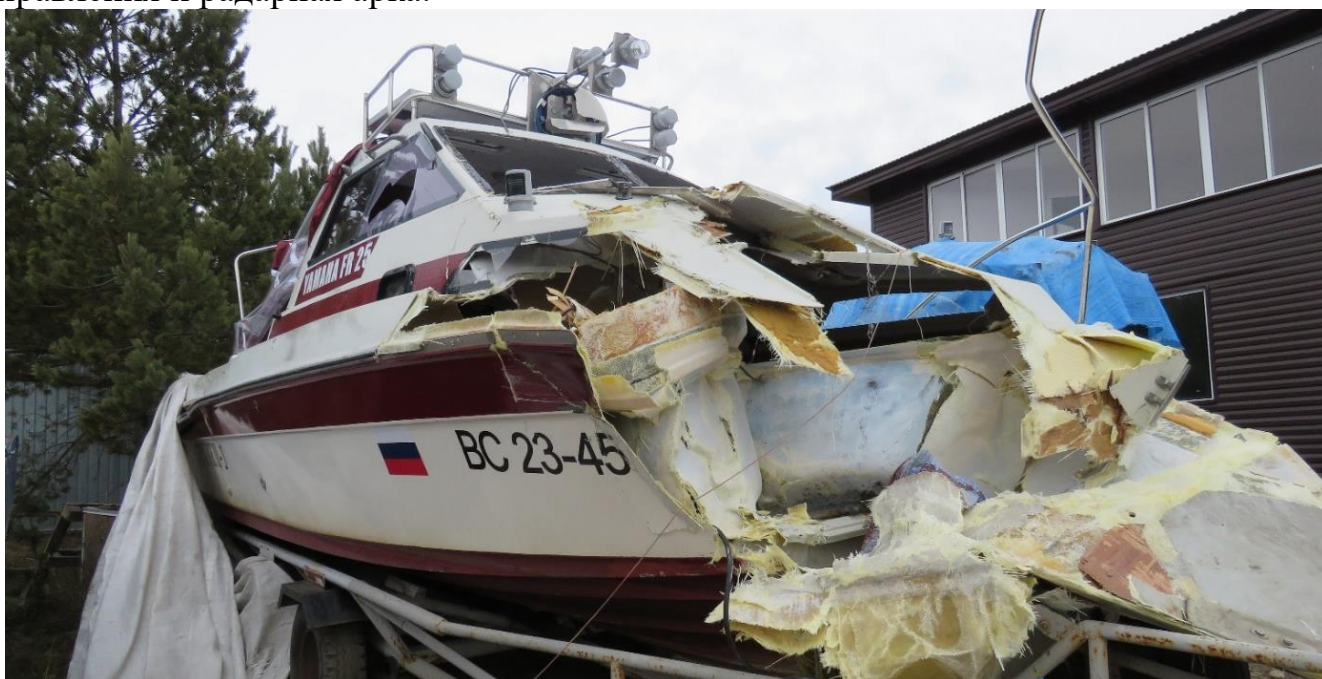
В результате столкновения три пассажира катера «СТРЕЛЕЦ-1» погибли. Судоводитель катера «СТРЕЛЕЦ-1» получил тяжёлые травмы и был госпитализирован. Катер «СТРЕЛЕЦ-1» получил критические повреждения: полностью разрушена носовая часть до рулевой рубки, разрыв корпуса кормовой части, трещина в ахтерпике, повреждение остекления, сорваны с мест пульт управления и радарная арка.

Рис. 5. Повреждения катера «СТРЕЛЕЦ-1»

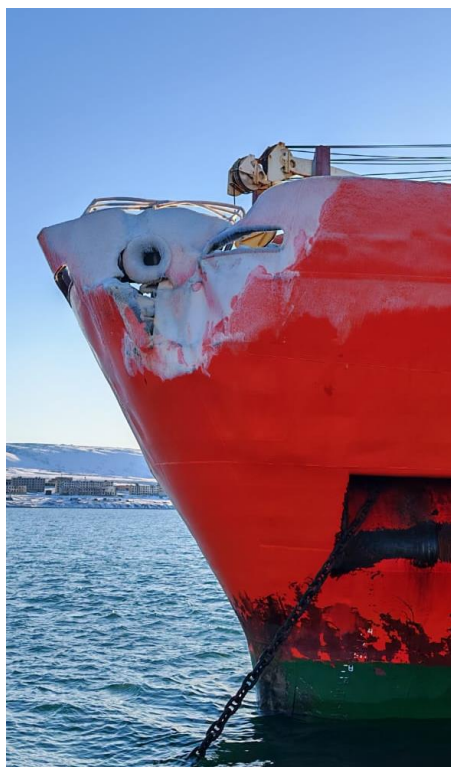
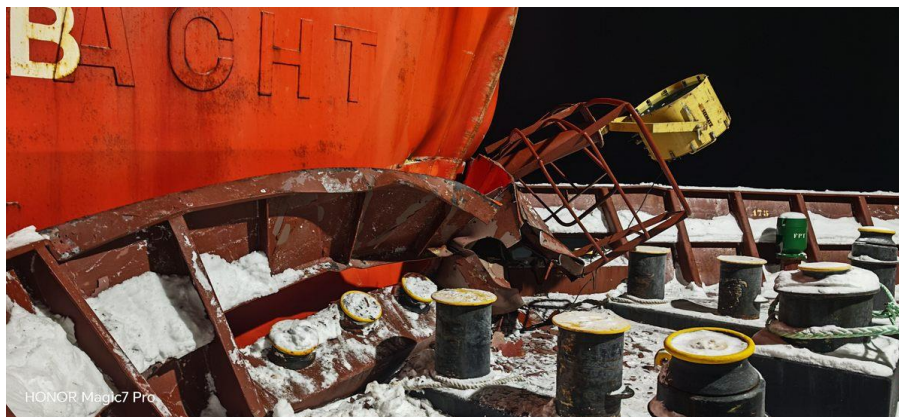
Рис. 3. Навал т/х «В. МЯСНИКОВ» на транец т/х «ГЕОРГИЙ СЕДОВ»

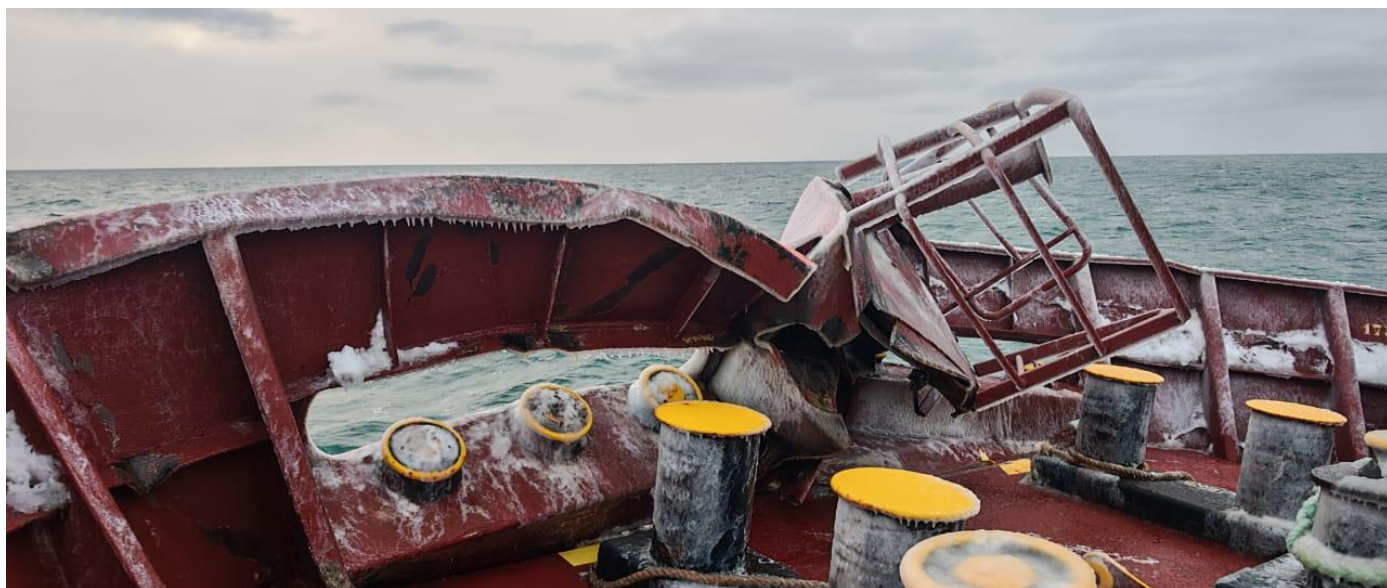
Рис. 4, 5. Фото повреждений носовой части т/х «ВЛАДИМИР МЯСНИКОВ»

В результате столкновения оба судна получили повреждения корпуса, однако не потеряли мореходных качеств. Поступление забортной воды внутрь корпуса не обнаружено, разлива топлива не зафиксировано.

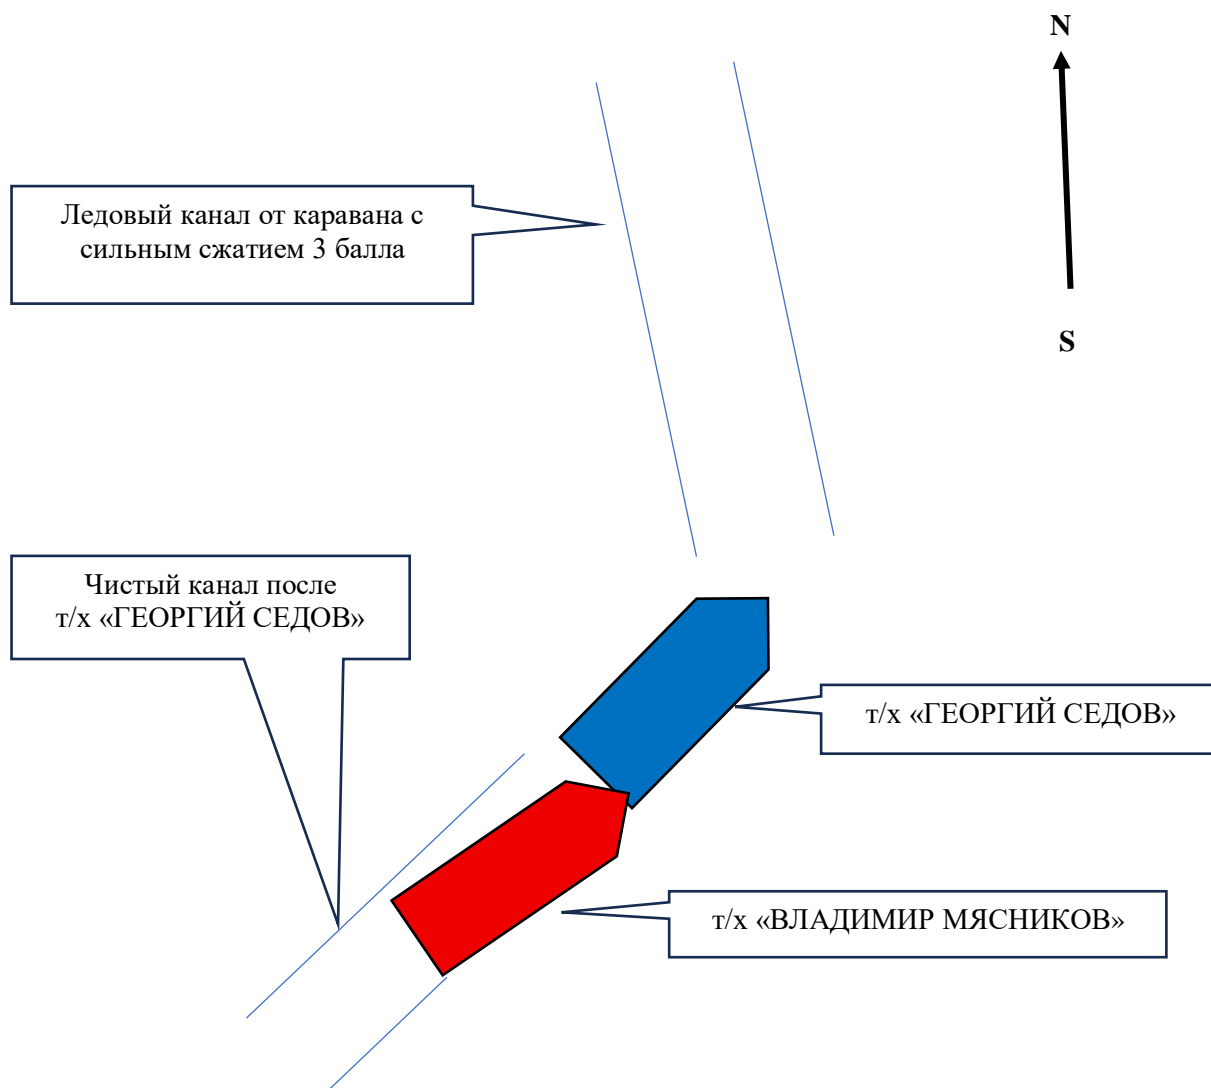
Рис. 6. Схема столкновения

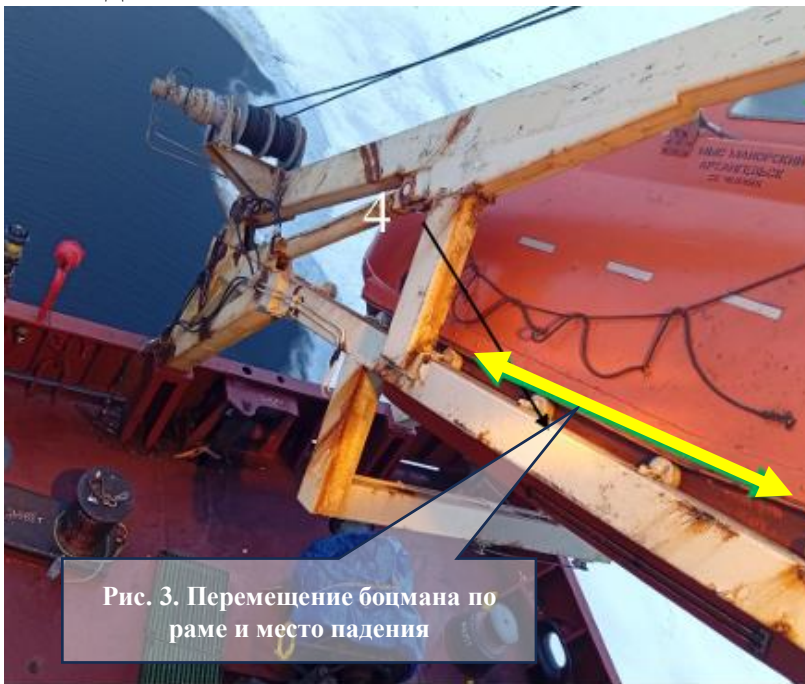
Рис. 3. Перемещение боцмана по раме и место падения
