**ФЕДЕРАЛЬНАЯ СЛУЖБА
ПО НАДЗОРУ В СФЕРЕ ТРАНСПОРТА**

**ДОКЛАД О РАССЛЕДОВАНИИ ЗАТОПЛЕНИЯ
БУКСИРУЕМОГО СУДНА «ВЕГА» В БАЛТИЙСКОМ МОРЕ
06.02.2016**

Доклад № 03/2016

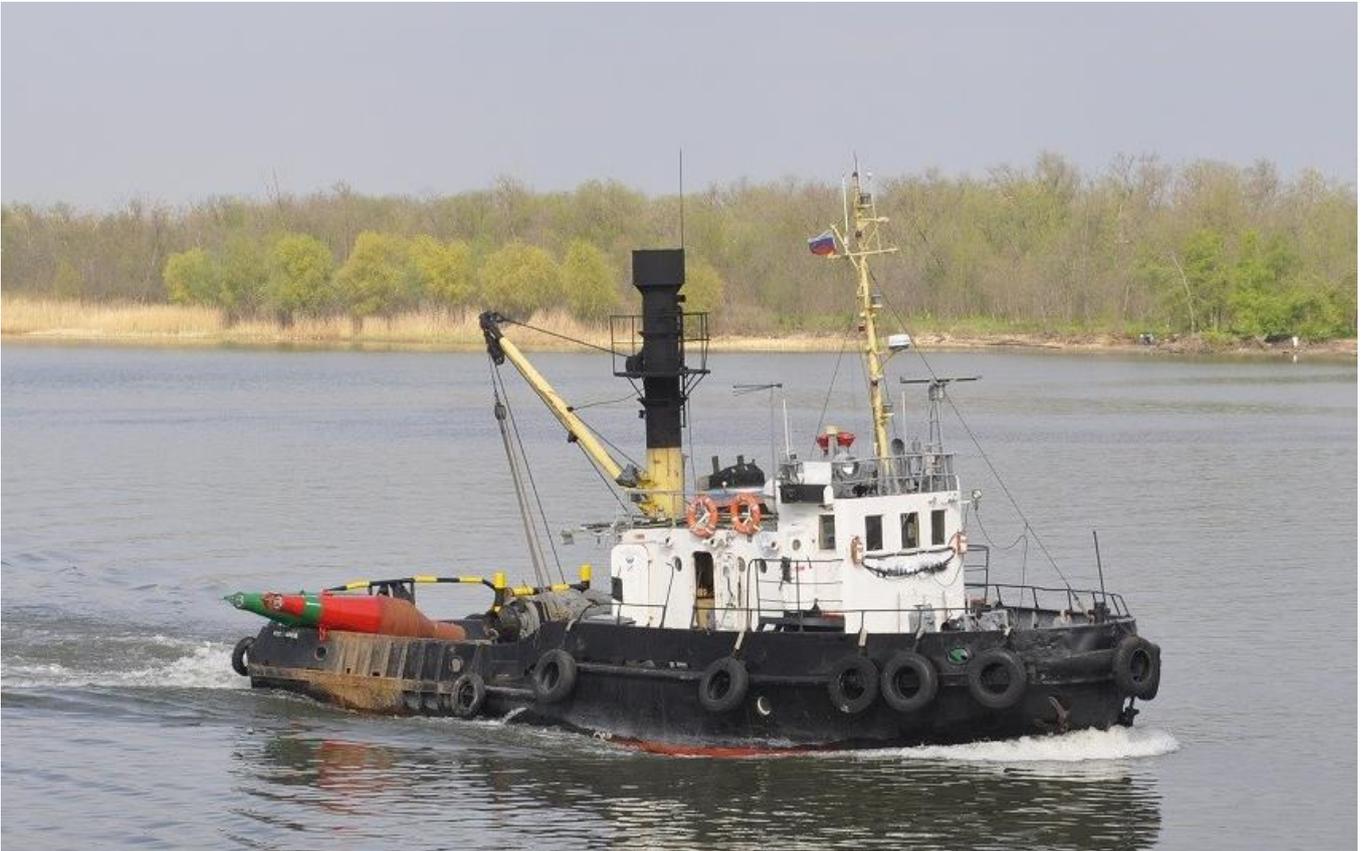
Рис. 1. Буксир «ВЕГА»

Судно порожнем в конвертованном состоянии

Наиболее вероятной причиной аварии является неконтролируемое поступление забортной воды в корпус буксируемого судна, предположительно, поврежденный во время буксировки в ледовых условиях.

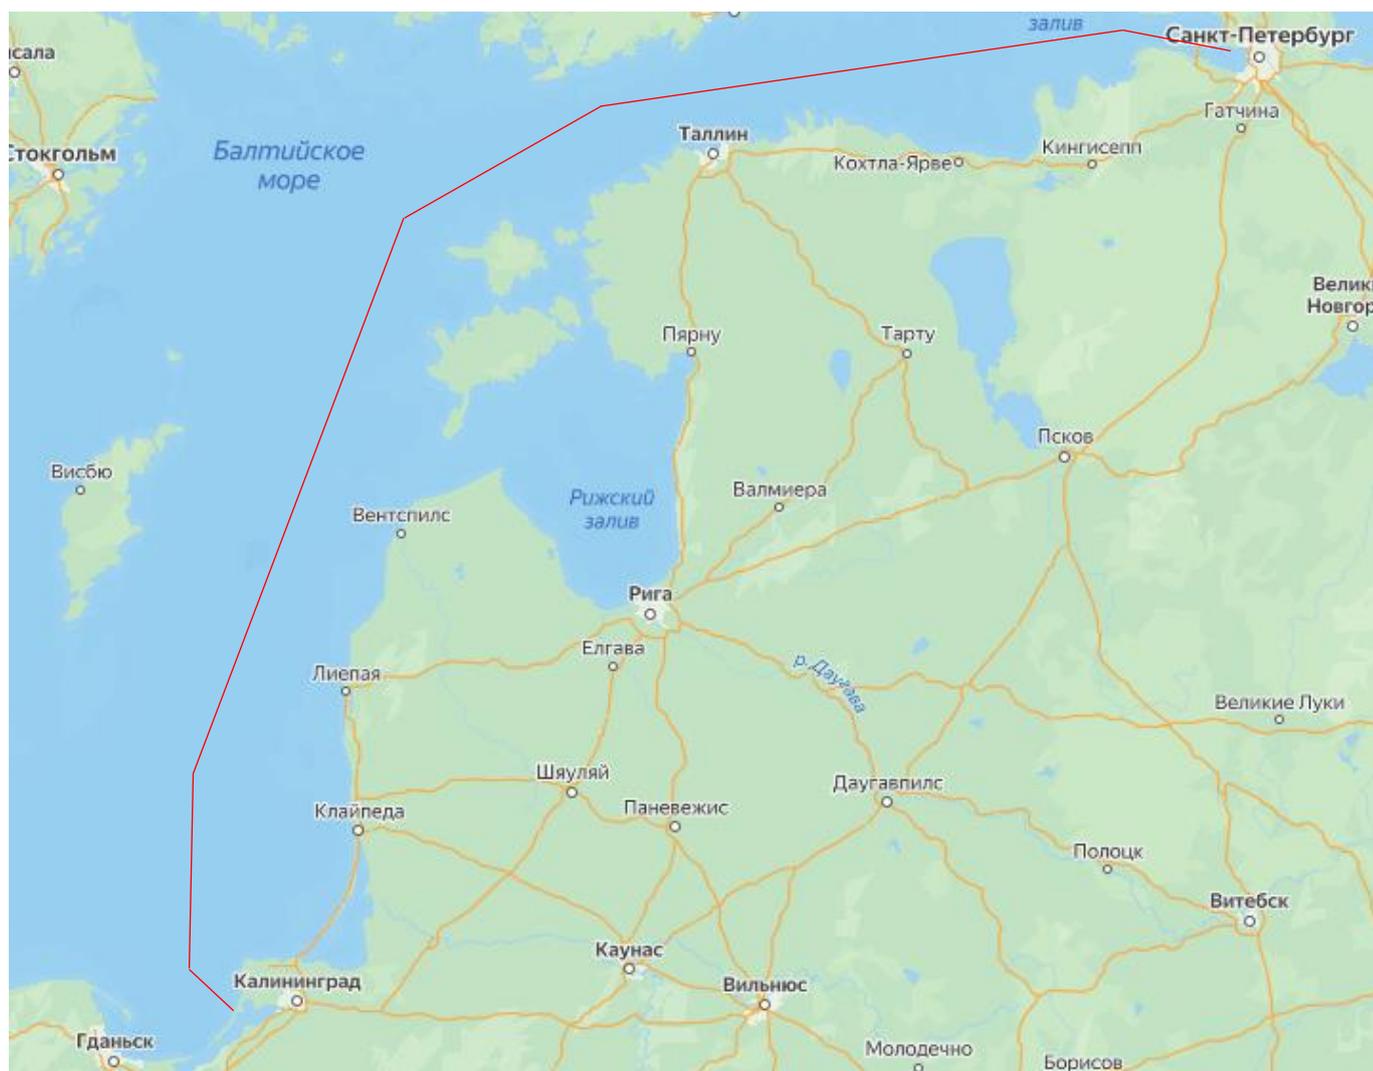
Рис 4. Маршрут перехода буксирного состава

В 20:40 от Береговой охраны Эстонии получено сообщение о срабатывании АРБ т/х «ВЕГА» в точке с координатами $\varphi=58^{\circ}48,6'N$; $\lambda=021^{\circ}47,6'E$. Буксир «ЗУБР» поставило лагом к волне, и он потерял возможность управляться. Ушедший в воду т/х «ВЕГА» повлёк дифферент на корму и крен на левый борт буксира «ЗУБР», что создало серьёзную угрозу судну и его экипажу. Капитаном буксира было принято решение об аварийной отдаче буксирного каната. После его отдачи аварийная ситуация для т/х «ЗУБР» миновала. Буксир приступил к осмотру места срабатывания АРБ т/х «ВЕГА».

До 22:00 т/х «ЗУБР» осуществлял радиолокационное и визуальное наблюдение, т/х «ВЕГА» не был обнаружен. С разрешения Береговой охраны Эстонии буксир «ЗУБР» лёг на курс в порт «Большой порт Санкт-Петербург».
