**ФЕДЕРАЛЬНАЯ СЛУЖБА
ПО НАДЗОРУ В СФЕРЕ ТРАНСПОРТА**

**Доклад о расследовании затопления буксира «МБ-348»
на внешнем рейде морского порта Ольга 29.07.2017**

Доклад № 05/2017

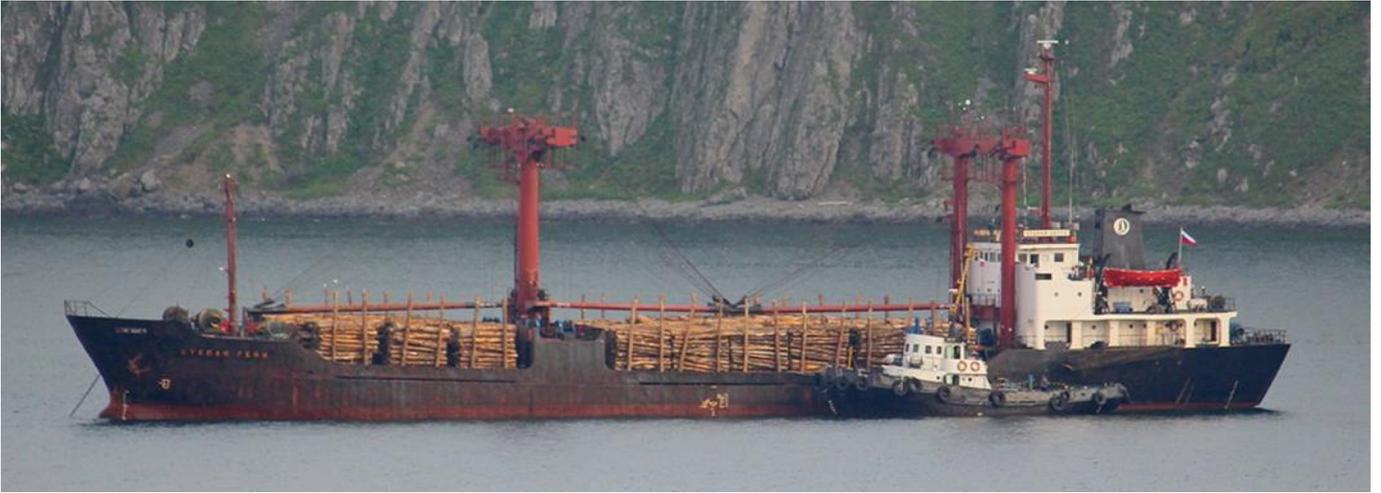
Рис. 3. Т/х «СТЕПАН ГЕЙЦ» и буксир «МБ-348»

Скорость буксировки т/х «СТЕПАН ГЕЙЦ» составляла 4-5 узлов. В 09:16, когда нос т/х «СТЕПАН ГЕЙЦ» подошел к линии входных буев, он начал постепенно увеличивать скорость хода, и капитан т/х «СТЕПАН ГЕЙЦ» дал команду буксиру «МБ-348» отдать буксировочный канат и уходить вправо от курса теплохода. По этой команде вахтенный помощник «МБ-348» пытался неоднократно дистанционно с мостика отдать буксировочный канат, но безуспешно. Невозможность дистанционной отдачи буксировочного каната на буксире «МБ-348» привела к тому, что т/х «СТЕПАН ГЕЙЦ» по инерции ушел вперед, буксировочный канат резко натянулся, поставив буксир «МБ-348» в положение перпендикулярное курсу движения т/х «СТЕПАН ГЕЙЦ». Сменный помощник капитана буксира «МБ-348» попытался вывернуть буксир влево положив руль лево на борт и увеличив ход до полного переднего, однако «МБ-348» оказался с не отданным натянутым

буксирным канатом в районе кормовой настройки т/х «СТЕПАН ГЕЙЦ» и в 09:18 резко сблизился и ударился кормой о борт теплохода и натянутым буксирным тросом был прижат кормой перпендикулярно к правому борту т/х «СТЕПАН ГЕЙЦ», продолжавшему следовать по инерции со скоростью 4-5 узлов, накренился на левый борт и опрокинулся вверх килем. От удара о борт теплохода и крена вахтенный матрос буксира «МБ-348», пытавшийся разблокировать гак, выпал за борт и был спасен находившейся неподалёку моторной лодкой.

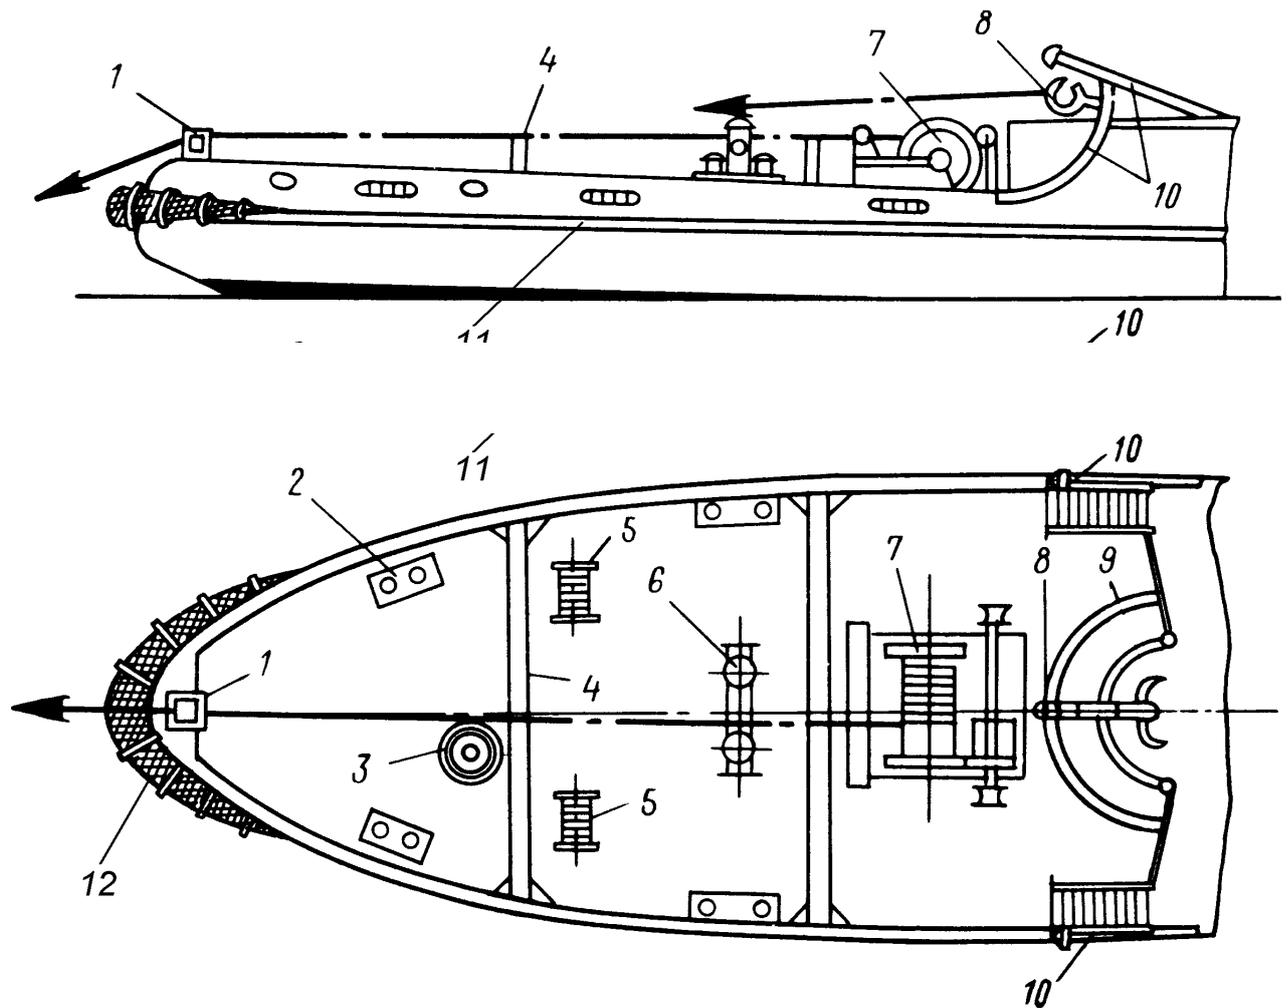
Рис..5. Расположение буксирного устройства на морском буксире.

Согласно Акту ежегодного освидетельствования от 16.03.2017 буксирное устройство буксира «МБ-348» находилось в исправном состоянии и могло использоваться по назначению и отдачи дистанционно с ходового мостика, Устройство имело стопорный палец для предотвращения самопроизвольной отдачи буксировочного гака при морских буксировках и при косых рывках на пружину гака.

В 09:00 после наложения буксирного каната с т/х «СТЕПАН ГЕЙЦ» на автоматический буксирный гак «МБ-348», вахтенный матрос буксира зафиксировал гак стопорным пальцем, В своей объяснительной вахтенный матрос пояснил, что на практике они всегда блокируют автоматический буксировочный гак стопорным пальцем во избежание его самопроизвольного открытия из-за изношенности «зацепов». По этой причине все многочисленные попытки вахтенного помощника капитана дистанционно автоматически отдать буксировочный канат были безуспешны и привели к событиям, описанным выше.

Буксирное устройство должно содержаться в полной исправности и готовности к немедленному использованию.

При работе в портах на коротком буксире, когда нельзя брать буксир на кормовой кип или клюз, следует брать буксир на автоматический буксировочный гак и внимательно следить за его перемещением с тем, чтобы при крене, представляющем опасность для опрокидывания судна, буксирный канат был немедленно отдан.

Перед каждой буксировкой все части буксирного устройства (гаки, дуги, клюзы, тросы, буксирные лебедки и др.) должны быть тщательно осмотрены.
