**ФЕДЕРАЛЬНАЯ СЛУЖБА ПО НАДЗОРУ В СФЕРЕ ТРАНСПОРТА**  
**УПРАВЛЕНИЕ ГОСУДАРСТВЕННОГО МОРСКОГО И РЕЧНОГО НАДЗОРА**

**СБОРНИК**  
**ХАРАКТЕРНЫХ АВАРИЙНЫХ СЛУЧАЕВ**  
**НА МОРЕ И ВНУТРЕННИХ ВОДНЫХ ПУТЯХ,**  
**ПРОИЗОШЕДШИХ В 2023 ГОДУ**

**Москва**  
**2024 г.**

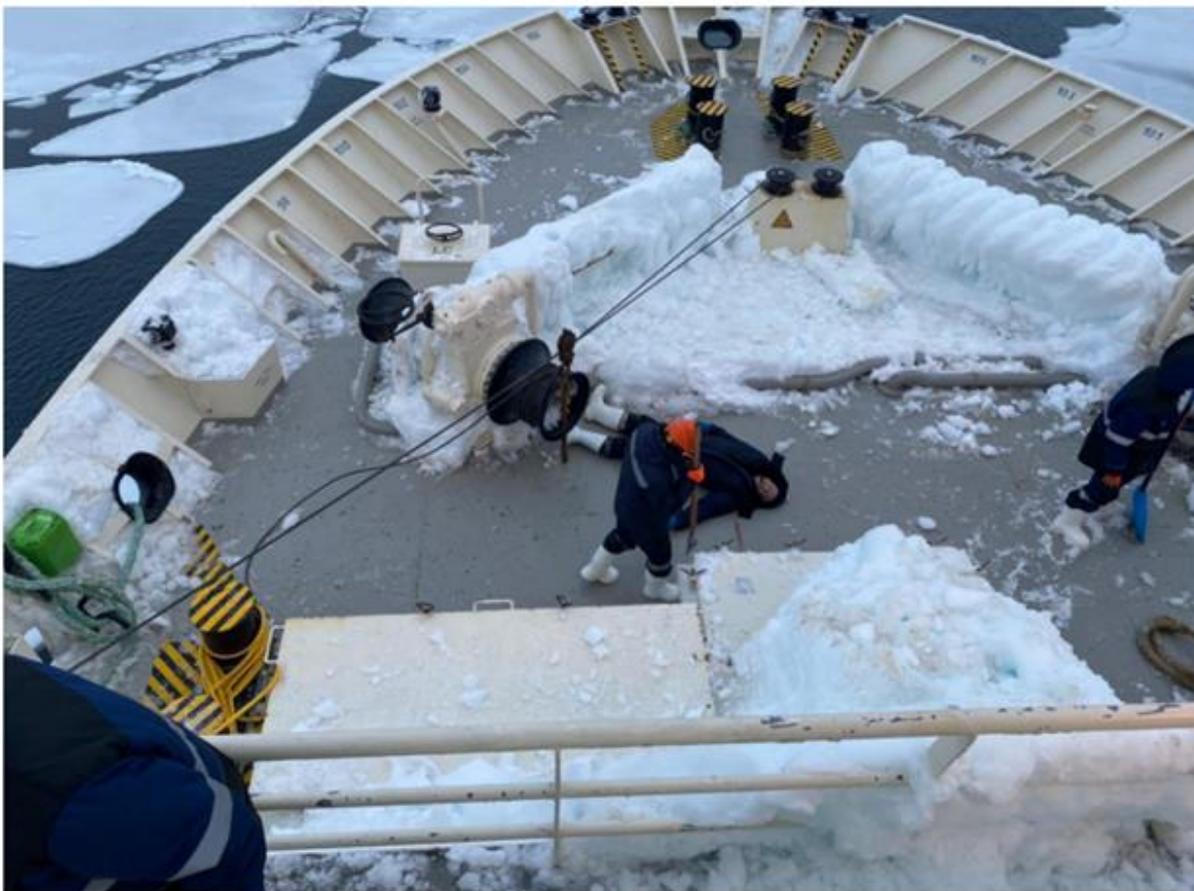
Рис. 3. Бака СРТМ «АЛЕКСЕЙ ЧИРИКОВ»

Место происшествия находилось на палубе бака, рядом с левым брашпилем, в районе 94 шпангоута. Палуба бака ограничена надстройками судна и стационарным фальшбортом высотой 1,1 м. Палуба чистая, свободная, посыпана технической солью. Работы по подготовке кранца производились с помощью брашпиля левого борта (марка –Hadraulir Brattvaag, Норвегия, год выпуска – 1986). Троса стального шестипрядного диаметром 16,5 мм, переносного канифас-блока (тип – LSB-5/N, грузоподъемность – 3 т) и синтетического стропа из каната Plexus диаметром 20 мм. Все оборудование в исправном состоянии, без повреждений. Освещение и вентиляция естественные, достаточные (открытая палуба бака, дневное время суток).

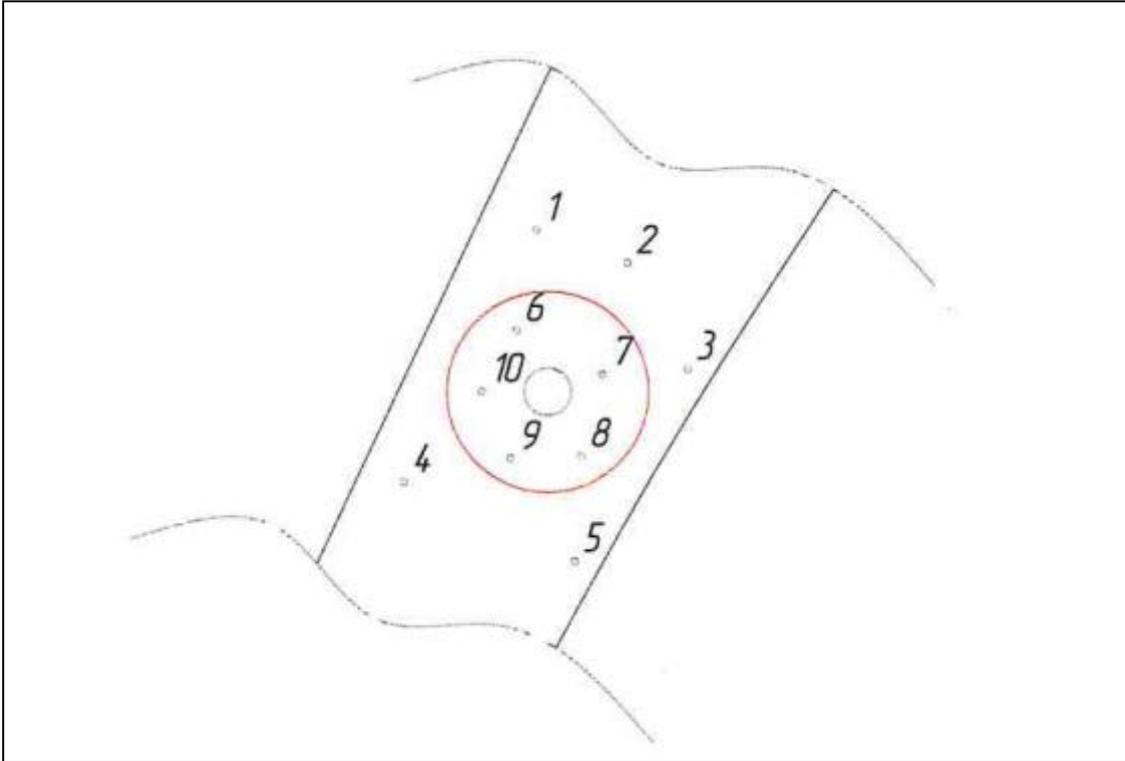
Рис. 8. Схема места замера толщины металла корпуса козырькового фальшборта

Толщина металла под посадочной пластиной приведена в протоколе замера остаточной толщины металла (рис. 7)

№ точки замера (см. граф. часть)	Фактическая толщина, мм	Толщина элемента, мм
1	8,0	8,0
2	7,9	8,0
3	7,5	8,0
4	8,0	8,0
5	7,6	8,0
6	6,6	8,0
7	7,8	8,0
8	7,5	8,0
9	7,8	8,0
10	6,5	8,0

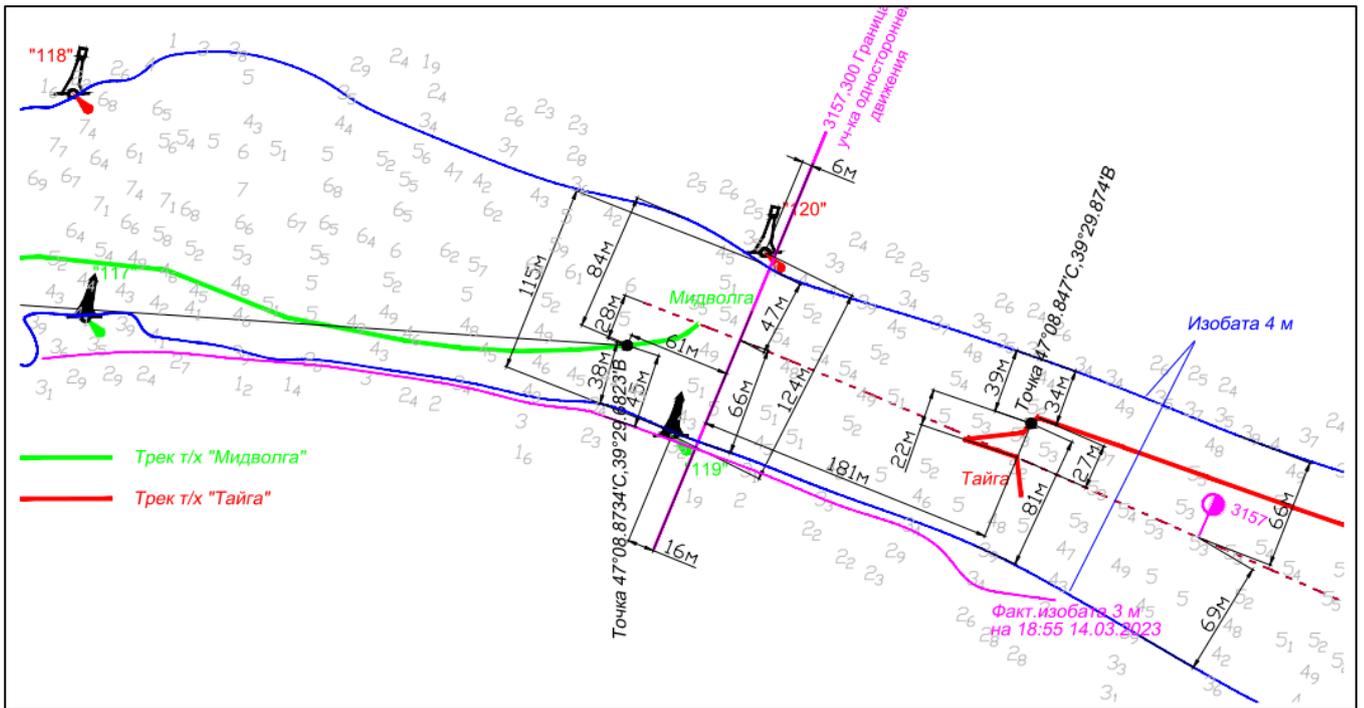
Рис. 5. Схема маневрирования т/х «МИДВОЛГА-3» и т/х «ТАЙГА» перед столкновением

Опасность столкновения для судоводителей т/х «МИДВОЛГА-3» наступила в 18.54.30, когда носовая часть т/х «МИДВОЛГА-3» продолжила смещение в левую сторону, а не остановилась в результате действий, предпринятых СПКМ. Капитан т/х «МИДВОЛГА-3» поднявшись на мостик, для оценки обстановки отвлек внимание СПКМ, что привяло к паузе в действиях. Затем капитан сам стал за пульт управления главными двигателями, изменив режим работы правого главного двигателя на «Стоп», запустил подруливающее устройство на левый борт, левый ГД продолжил работу в режиме «Полный передний ход». Скорость судна начала снижаться, но носовая часть т/х «МИДВОЛГА-3» продолжила движение в сторону полосы движения т/х «ТАУГА».

Капитан и лоцман т/х «ТАЙГА» обнаружили опасность столкновения в 18.55.00. Капитан перевел режим работы главных двигателей на полный задний ход, предпринял действия к отводу носовой части вправо.

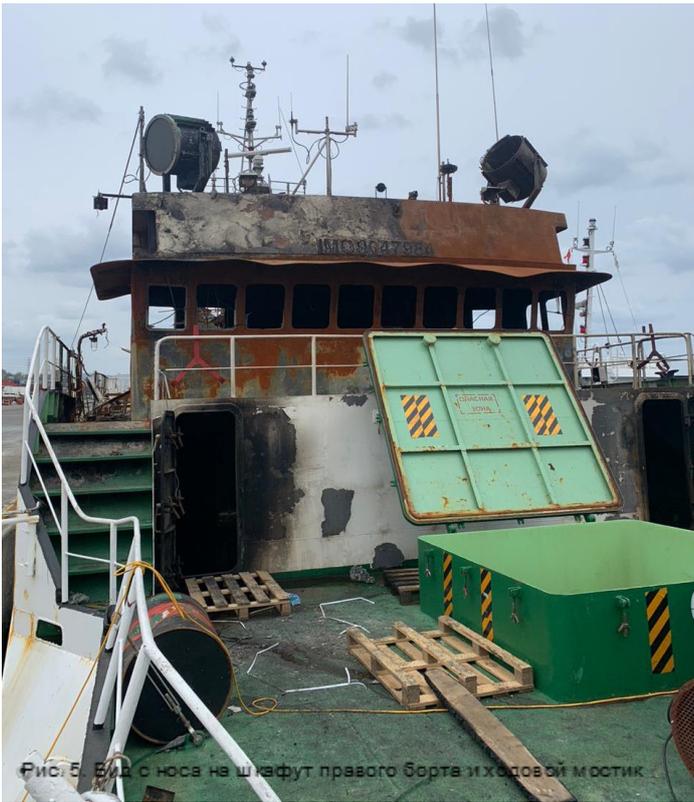
Рис. 5. Вид с носа на шкафут правого борта и ходовой мостик

Ходовой мостик с большой интенсивностью заполнялся едким дымом, и капитан, вахтенный помощник капитана и вахтенный матрос через дверь правого борта покинули мостик и проследовали на шкафут правого борта в район предполагаемого источника дыма, чтобы голосом объявить пожарную тревогу, поднять и вывести на палубу спящих в своих каютах членов экипажа.

Спустившись на шкафут правого борта, при подходе к входной двери коридора жилых помещений они увидели, что из двери коридора шел плотный бело-черный дым. Капитан, открыв дверь в коридор жилых кают, добежал до каюты боцмана и разбудил его. Вахтенный помощник капитана в это время побежал к месту хранения комплектов снаряжения пожарного и громким голосом объявлял «Аварийной партии следовать к месту хранения комплектов снаряжения пожарного», одновременно закрывая иллюминаторы, чтобы предотвратить распространение огня. Видимость из-за плотного густого дыма на шкафуте была нулевая, от едкого дыма резало глаза. Не добрав 3-5 метров до места хранения дыхательных аппаратов АСВ комплектов пожарного, в 00:20 вахтенный помощник капитана услышал, как сработала авральная сигнализация СОП в автоматическом режиме, и одновременно произошел сильный выброс пламени в направлении входной двери и по коридору жилых помещений из района хранения АСВ.

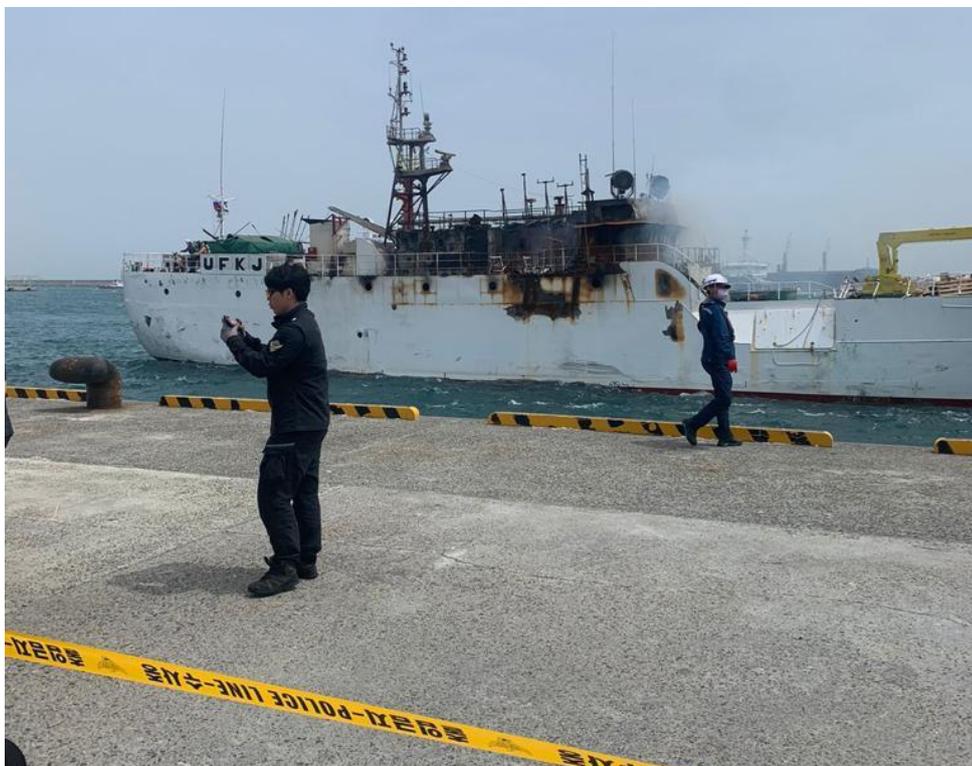
Рис. 9. Аварийное судно «КАЛТАН» в порту Ульсан (Республика Корея)

По информации корейских властей после ликвидации пожара у причала порта Ульсан на судне были обнаружены тела четверых членов экипажа СДС «КАЛТАН»: тела старшего помощника капитана и двух матросов были обнаружены в своих каютах, тело повара было обнаружено на выходе из кормовой части надстройки судна.

Рыболовное судно «КАЛТАН» стояло правым бортом у причала Yong Yeon порта Ульсан (Республика Корея). На уровне палубы юта судна, между 1-м и 2-м иллюминаторами со стороны бака наблюдалось выгорание лакокрасочного покрытия и отжиг металла на наружной поверхности борта.

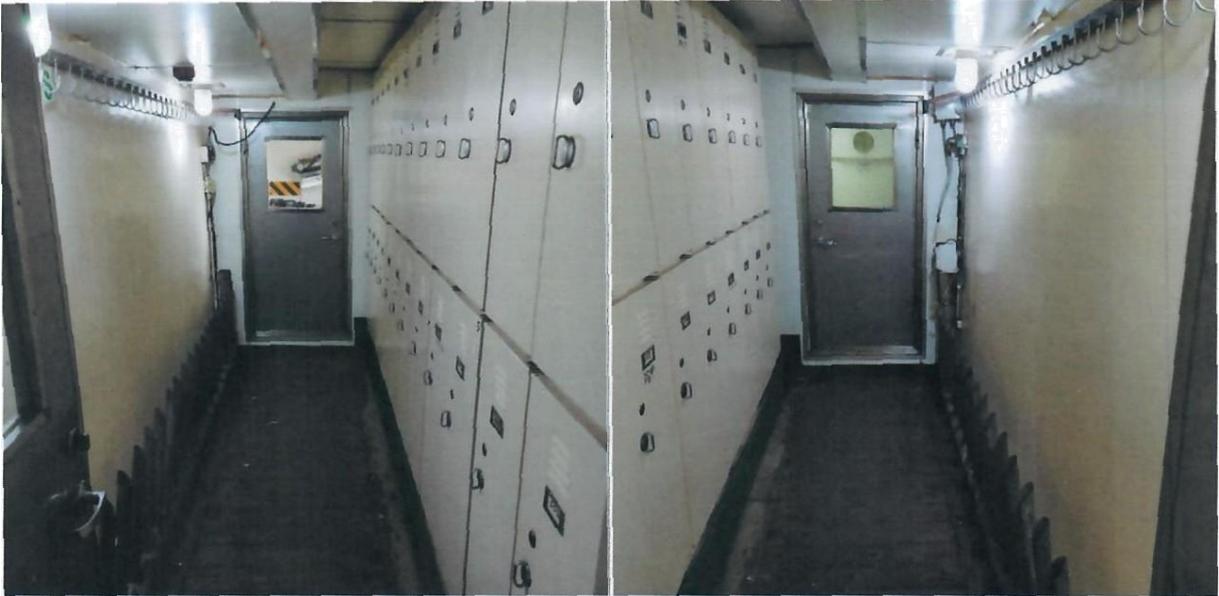
Рис. 10. Проход (ближе к носовой части судна) между коридорами вдоль бортов судна до пожара. Вид с разных сторон.

Ширина коридора составляет 1,85 м. Термическое поражение коридора вдоль правого борта судна выражено в виде выгорания и обугливания внутренней отделки правого борта и потолка, а также выгорания лакокрасочного покрытия внутренних металлических поверхностей, частичной деформации тонких конструкций (наружных стен кают) и отжига металла. Между 1-м и 2-м со стороны бака судна иллюминаторами наблюдалось выгорание аварийного пластыря и деревянного ящика с имуществом. Данные предметы составили большую горючую нагрузку в коридоре, горение которой привело к образованию следа термического поражения на наружной поверхности правого борта. Пластиковый ящик пожарного крана, установленного в коридоре, выгорел. Четыре иллюминатора круглой формы, установленные в правом борту судна, а также шесть иллюминаторов круглой формы, установленные в стенах кают, были разрушены в результате развившегося пожара. Дощатый пол коридора вдоль правого борта судна не имел следов ярко выраженных термических поражений в виде прогаров или глубокого обугливания.

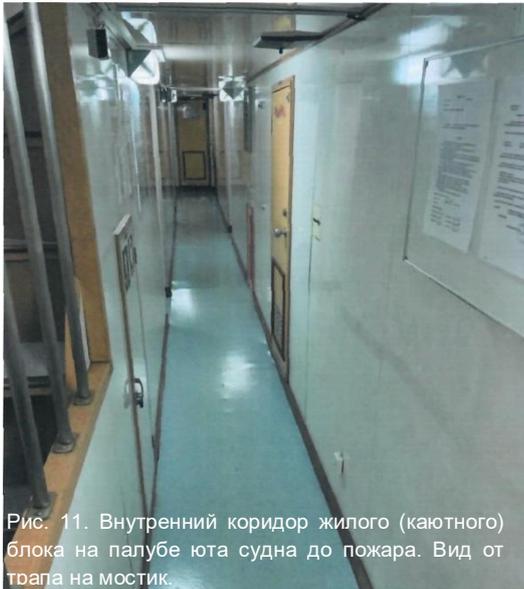
Рис. 11. Внутренний коридор жилого (каютного) блока на палубе юта судна до пожара. Вид от туалета на мостик.

Входная дверь внутрь жилого блока, со стороны вышеупомянутого коридора на момент осмотра находилась в открытом положении. Иллюминатор двери был разрушен, дверь имела следы высокотемпературного воздействия в виде деформации и отжига металла. Жилой (каютный) блок на палубе юта имел следы сильных термических воздействий в виде полного выгорания предметов обстановки кают, внутренних стен, переборок и дверей кают, выгорания обшивки потолка кают и внутреннего коридора. Трап из жилого блока на ходовой мостик выгорел. Ширина внутреннего коридора жилого блока от пиллерса до пиллерса составляет 0,9 м.

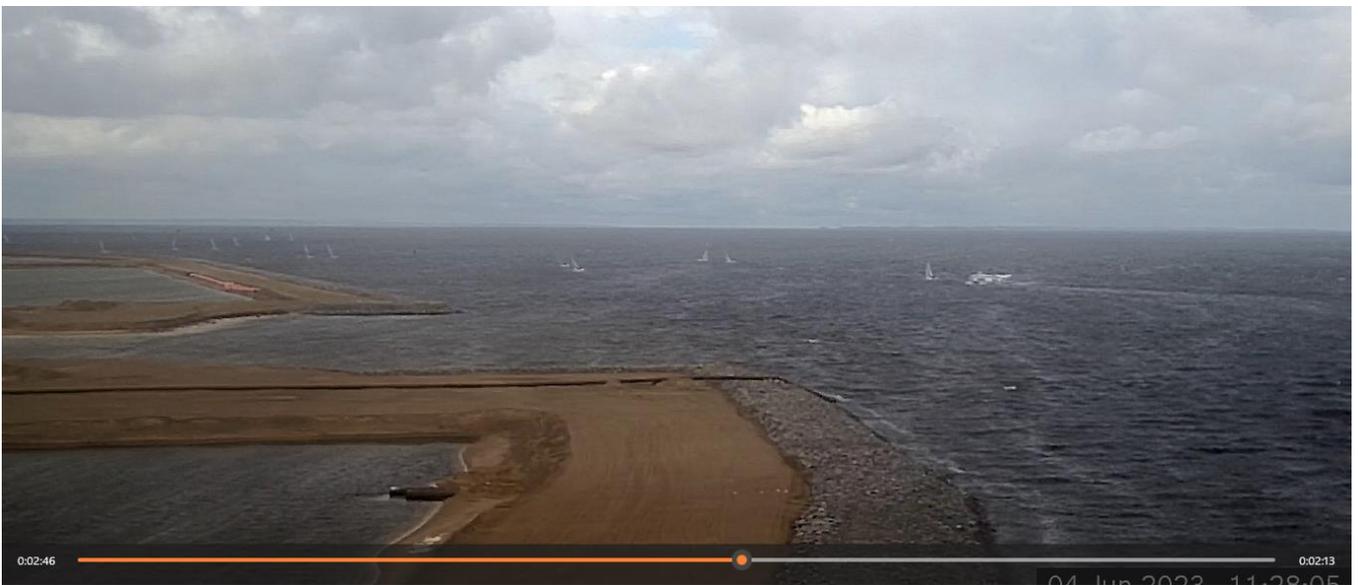
Рис. 3. Стоп-кадр записи с камеры видеонаблюдения Западного скоростного диаметра

На видеозаписи с камеры наблюдения на Западном скоростном диаметре (<https://cloud.mail.ru/public/P8Ds/tf7hkofen>) видно, что яхта следовала по Петровскому каналу, держась его кромки вдоль красных ограждающих буев настолько близко, насколько это безопасно и практически возможно. Канал был свободен, встречных и попутных судов не было.

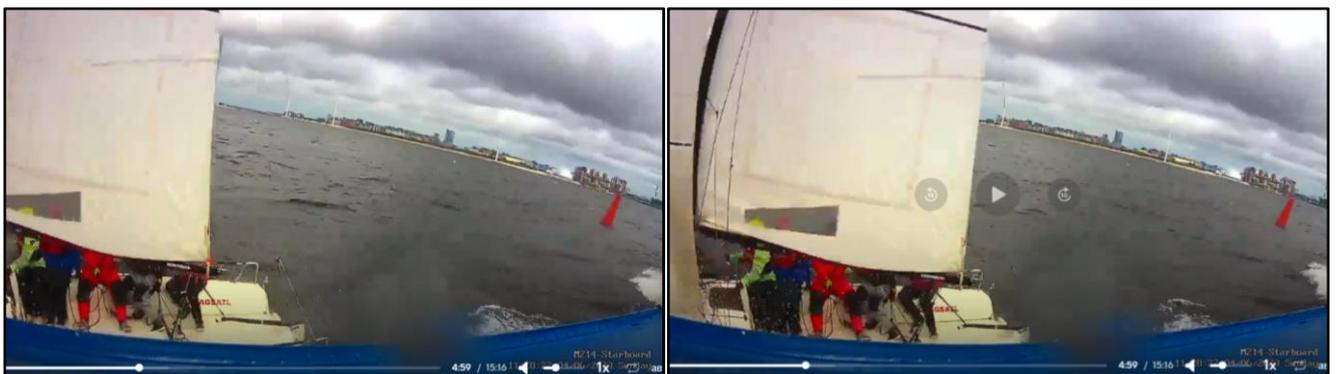
Рис. 4. Стоп-кадры записи с камеры видеонаблюдения правого борта СПК «МЕТЕОР – 214»

С борта яхты наблюдали приближающийся по корме СПК «МЕТЕОР-214» в водоизмещающем состоянии и постарались максимально близко подойти к правой границе Петровского канала. Яхта привелась круто к ветру и потеряла ход, в результате чего её стало дрейфовать на фарватер. Когда СПК «МЕТЕОР – 214» поравнялся с яхтой, расстояние между ними было около 3 метров (<https://cloud.mail.ru/public/P8Ds/tf7hkofen>)

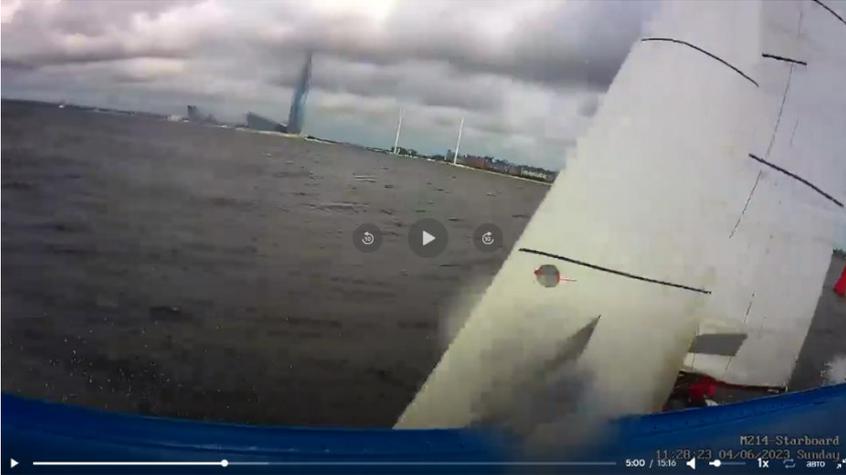
Рис. 5. Стоп-кадр записи с камеры видеонаблюдения пр./б «МЕТЕОР-214»

В 11:28:25 капитан СПК «МЕТЕОР – 214» обнаружил, что при нахождении яхты позади траверза правого борта яхта начала изменять свой курс влево в сторону СПК, дистанция между судами стала быстро сокращаться. СПК, пытаясь предотвратить опасное сближение, начал поворот влево, затем вправо. В результате яхта зацепилась вантой мачты за кормовое крыло СПК. Произошел сильный рывок, от которого из яхты выпал за борт матрос и сломалась мачта яхты. Примерно одну минуту СПК «МЕТЕОР – 214» продолжал тащить зацепившуюся яхту за собой до остановки и расцепления яхты с СПК.

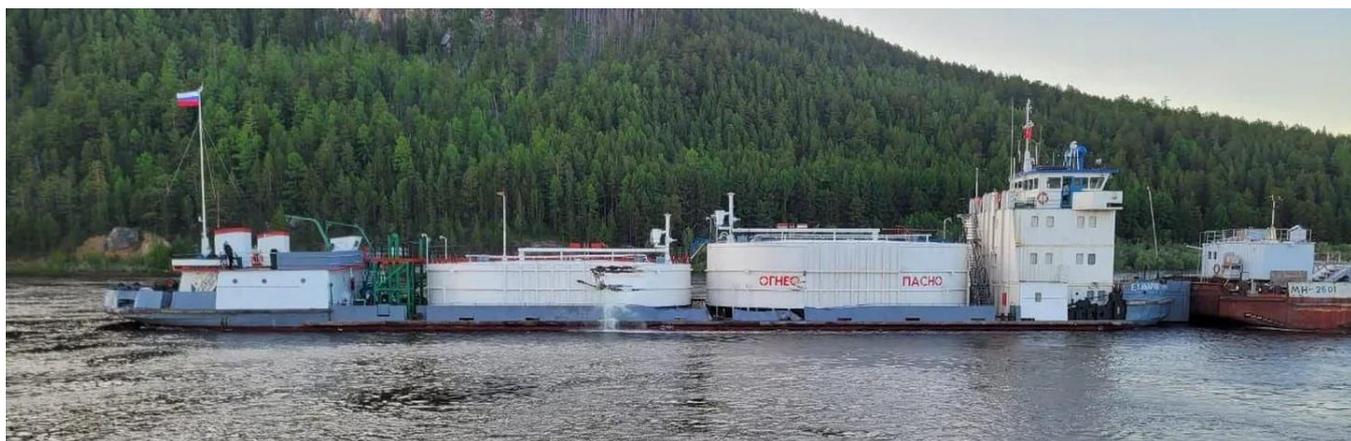
Рис. 5. Состав т/х «ЕРОФЕЙ ХАБАРОВ» с баржей «МН-2601»

12.06.2023 в 17:30 LT (UTC+8) нефтеналивной теплоход «ЕРОФЕЙ ХАБАРОВ» проекта № СК – 2000КНМ, груженный , 835 тоннами бензина АИ-92, с толкаемой наливной баржей «МН – 2601», проекта № 16800Н, груженной 2137 тоннами бензина АИ-92, выполняющий рейс г. Усть – Кут - г. Ленск, снялся с якорей на 3326 км реки Лена и по распоряжению капитана судна под управлением вахтенного начальника – механика-второго помощника капитана (далее – механик) последовал вниз для постановки на якорь на рейде п. Алексеевск.

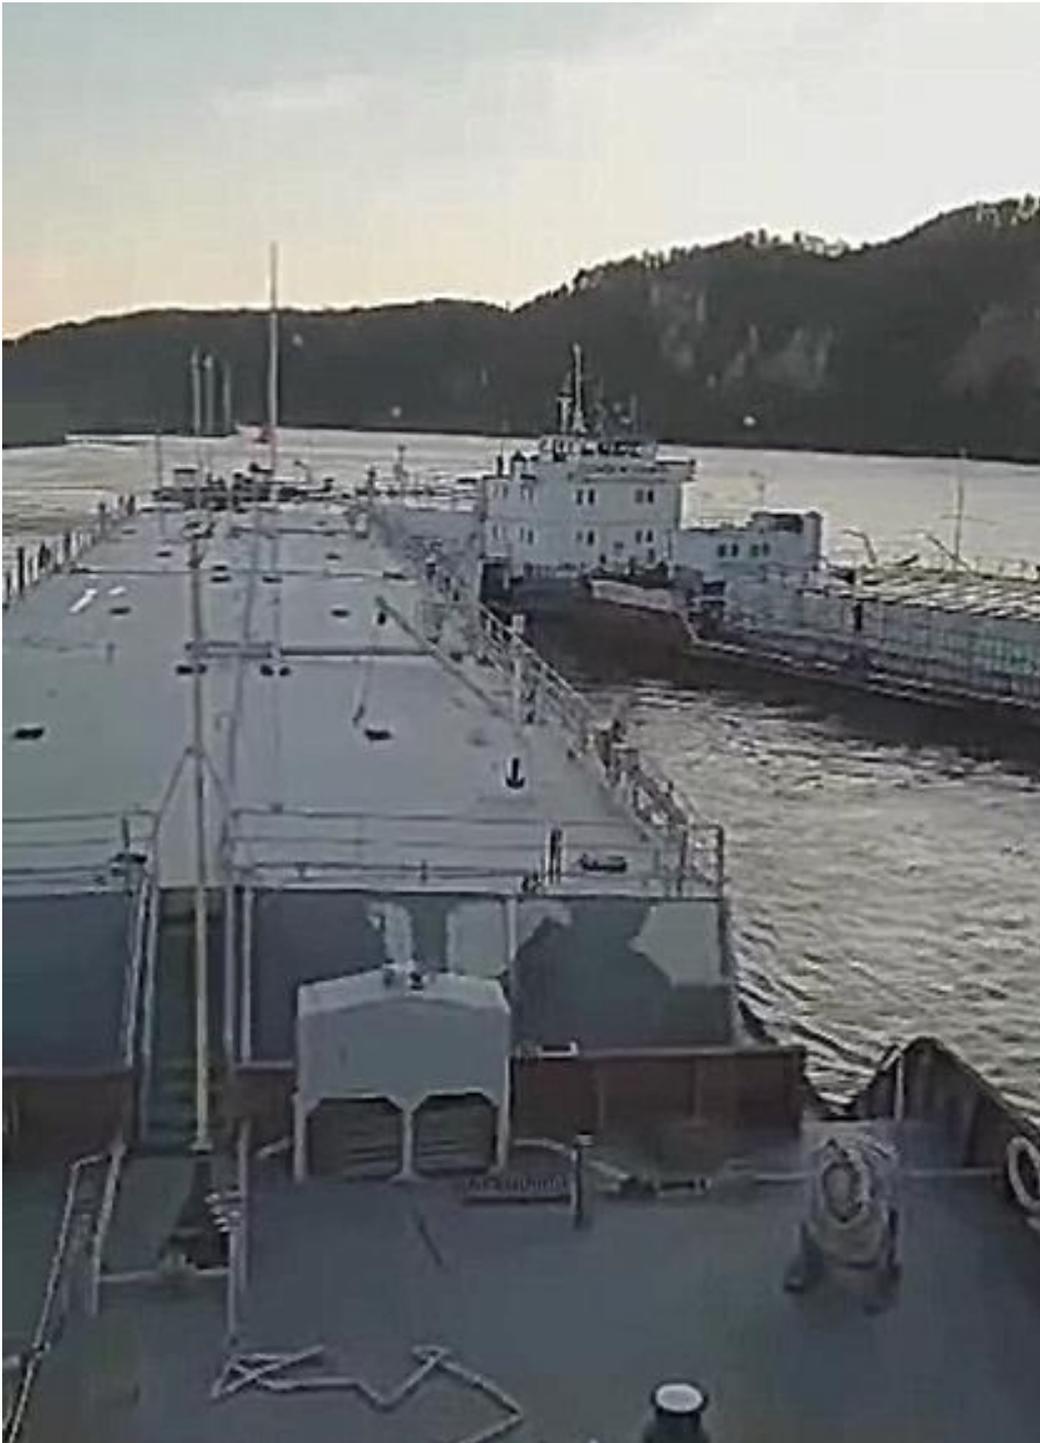
Рис. 6. Стоп-кадр с камеры т/х «ТР-901» в момент навала т/х «ЕРОФЕЙ ХАБАРОВ»

На участке 3293,5 км реки Лена плёс «Алексеевский» механик взял управления судном на себя для совершения маневра постановки состава на кормовые якоря, отправив помощника капитана на корму теплохода «ЕРОФЕЙ ХАБАРОВ» для контроля и оказания помощи рулевому-мотористу в отдаче кормовых якорей. С учетом наличия других судов на рейде, механик принял решение поставить состав на якоря выше рейда «Алексеевский» - на 3293,3 км реки Лена. При движении по плёсу «Алексеевский» механик запустил главные двигатели на «задний ход» для снижения скорости движения состава. Сместив состав к правому берегу и снизив скорость состава, механик дал команду находящимся на корме помощнику капитана и рулевому-мотористу отдать оба кормовых якоря. Отдав якоря, было вытравлено 25 метров якорную цепи. Состав

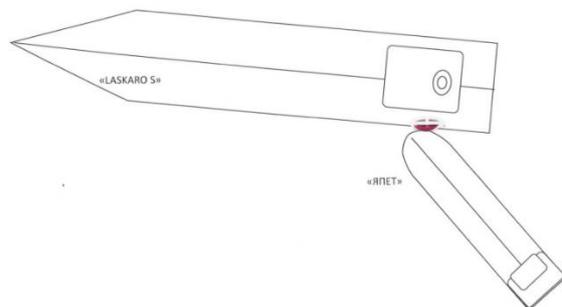
Рис. 3. Схема расположения судов в момент столкновения

В 02:05 произошло столкновение скулой правого борта т/х «ЯПЕТ» с кормовой частью левого борта т/х «LASKARO S» под углом около 45°.

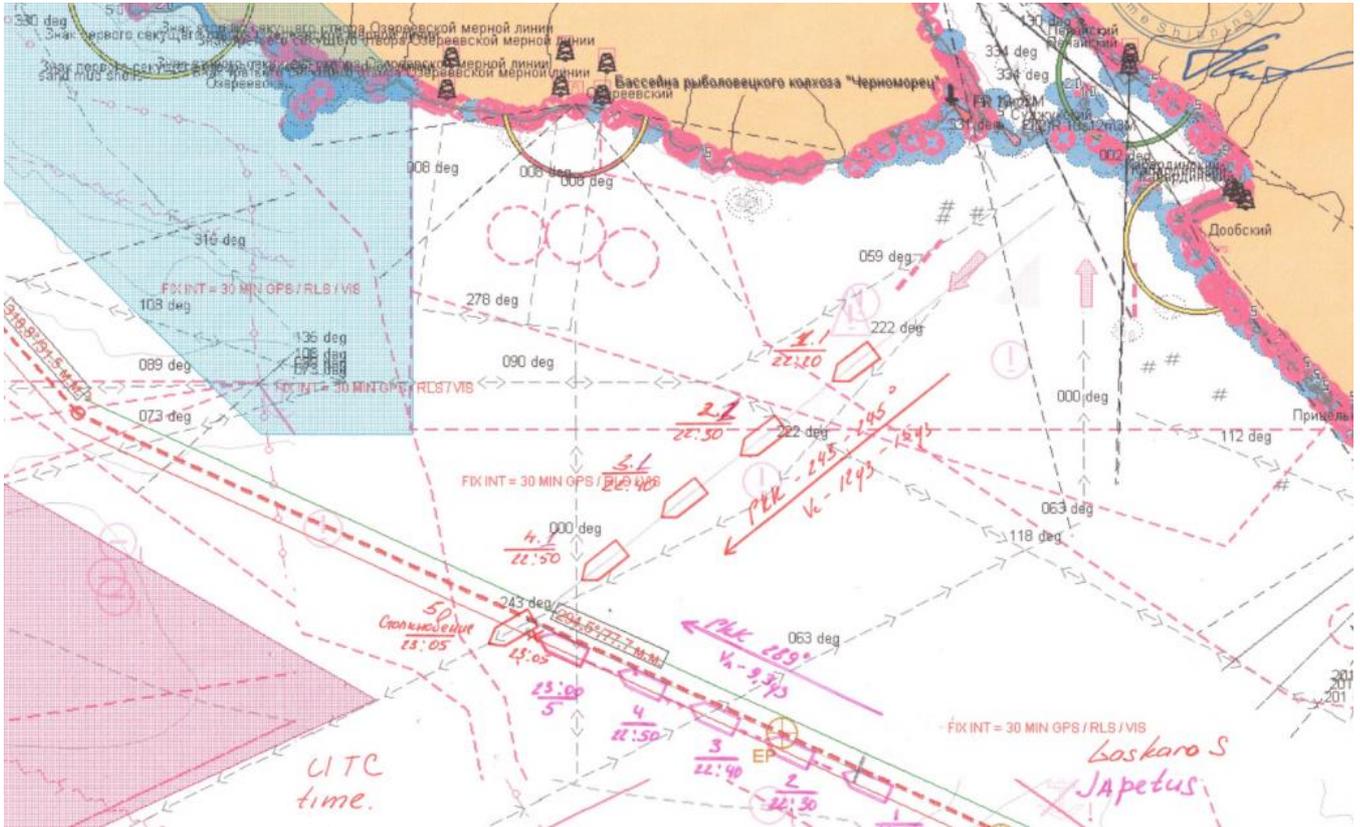
Рис. 4. Схема маневрирования танкера «ЯПЕТ» и балкера «LASKARO S»

13.08.2023 в 02:00 при следовании т/х «ЯПЕТ» визуальное обнаружение вахтенной службой судов, идущих из морского порта Новороссийск, было затруднено ввиду засветки от береговых огней в районе морского порта Новороссийск. Тем не менее на т/х «ЯПЕТ», следующим полным ходом, скорость не снизили, как это предписывает правило 6 МППСС-72.
