ФЕДЕРАЛЬНАЯ СЛУЖБА ПО НАДЗОРУ В СФЕРЕ ТРАНСПОРТА
УПРАВЛЕНИЕ ГОСУДАРСТВЕННОГО МОРСКОГО И РЕЧНОГО НАДЗОРА

СБОРНИК
ХАРАКТЕРНЫХ АВАРИЙ СУДОВ НА МОРЕ
И ТРАНСПОРТНЫХ ПРОИСШЕСТВИЙ
НА ВНУТРЕННИХ ВОДНЫХ ПУТЯХ РОССИЙСКОЙ ФЕДЕРАЦИИ,
ПРОИЗОШЕДШИХ В 2024 ГОДУ

Москва
2025 г.

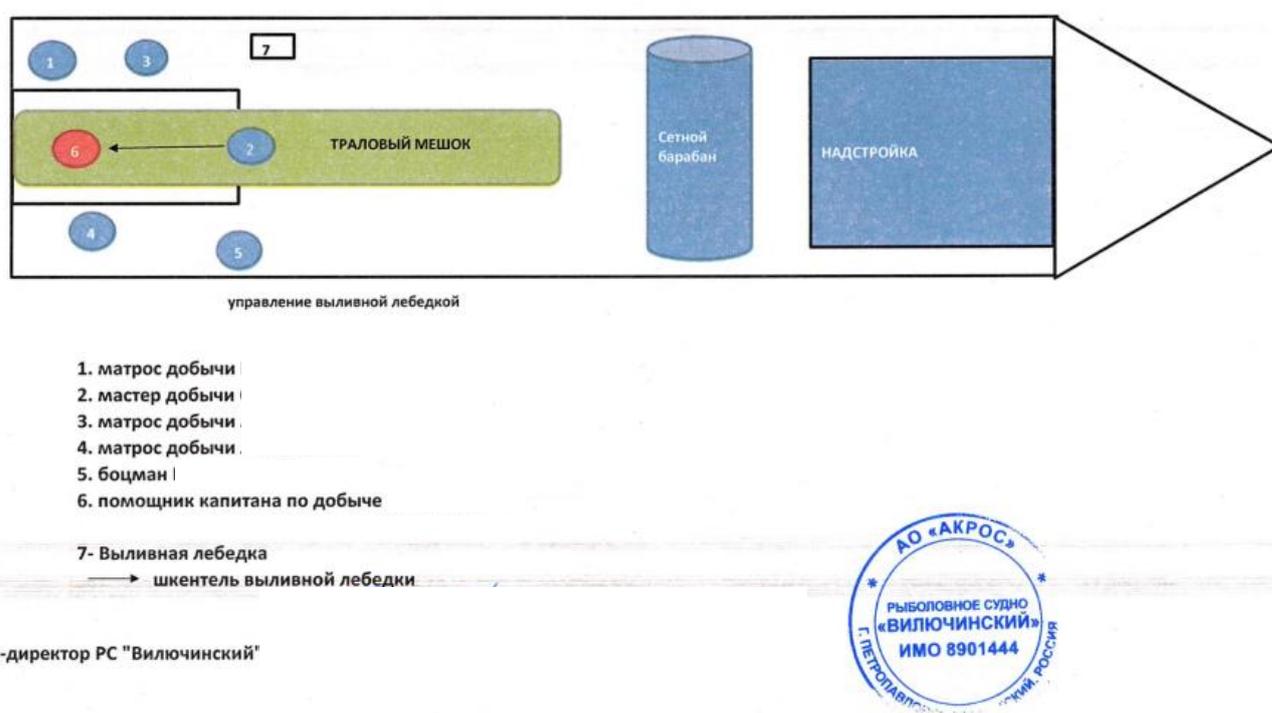
Рис. 3. Схема места аварийного случая, составленная капитаном СРТМ «ВИЛЮЧИНСКИЙ»

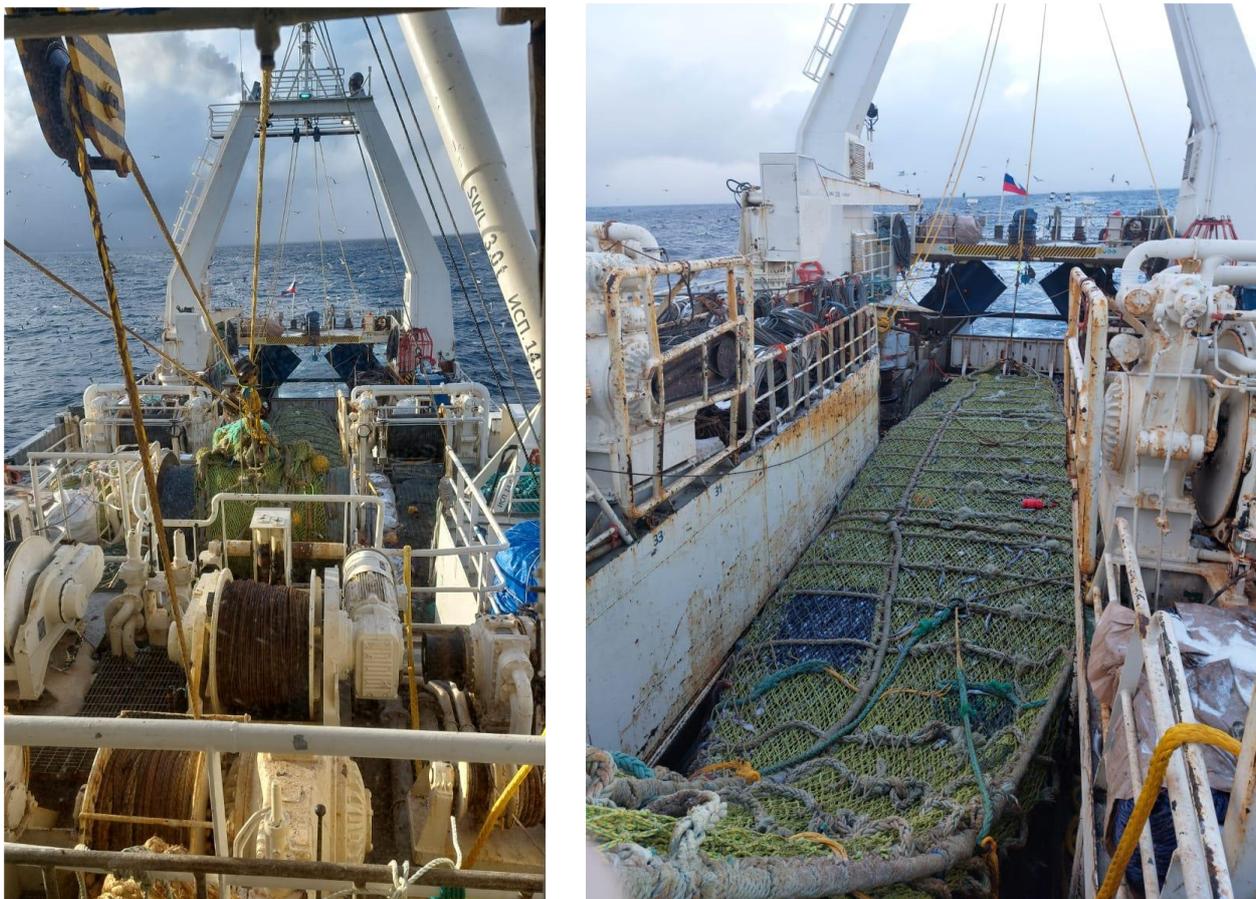
Рис. 4. Вид на промысловую палубу со стороны судового мостика. На момент фото (справа) мешок с уловом полностью затянут на промысловую палубу

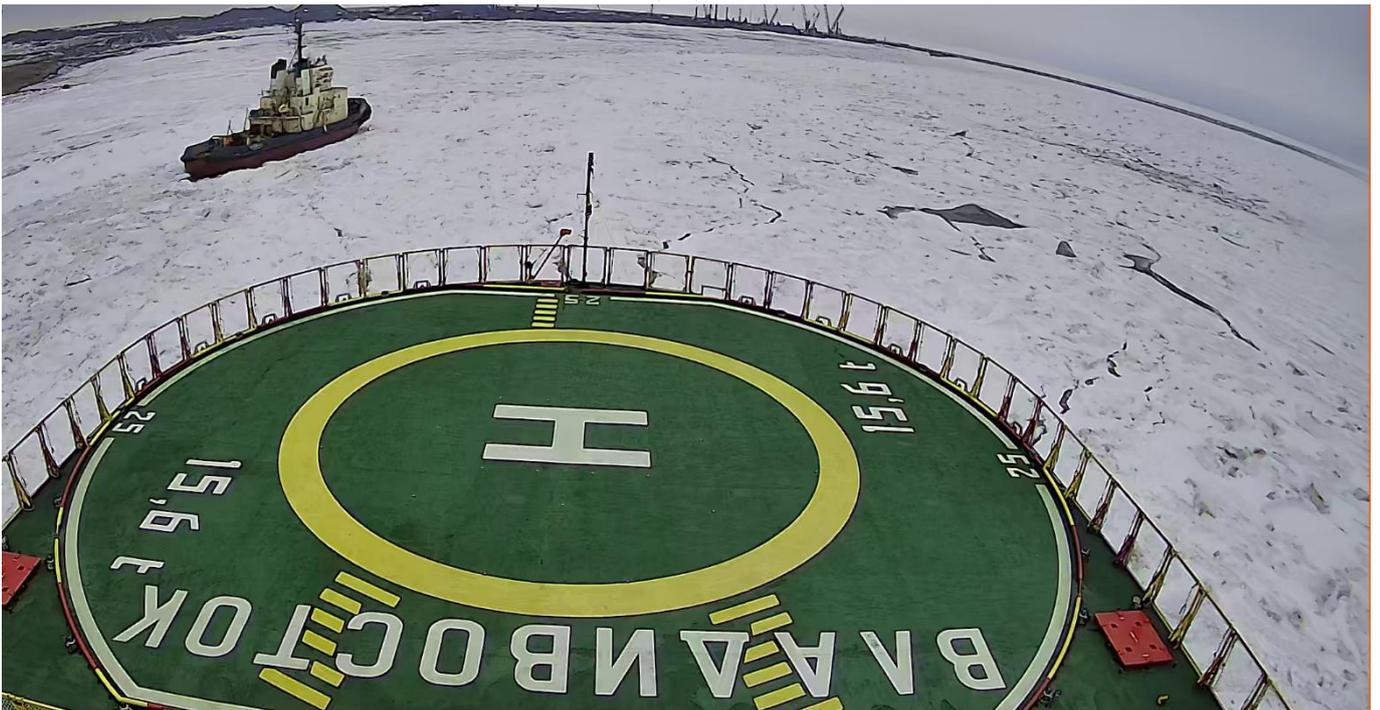
Рис. 4. Подход ледокола «ВЛАДИВОСТОК» к буксиру «БАЙКАЛ» в бухте Север

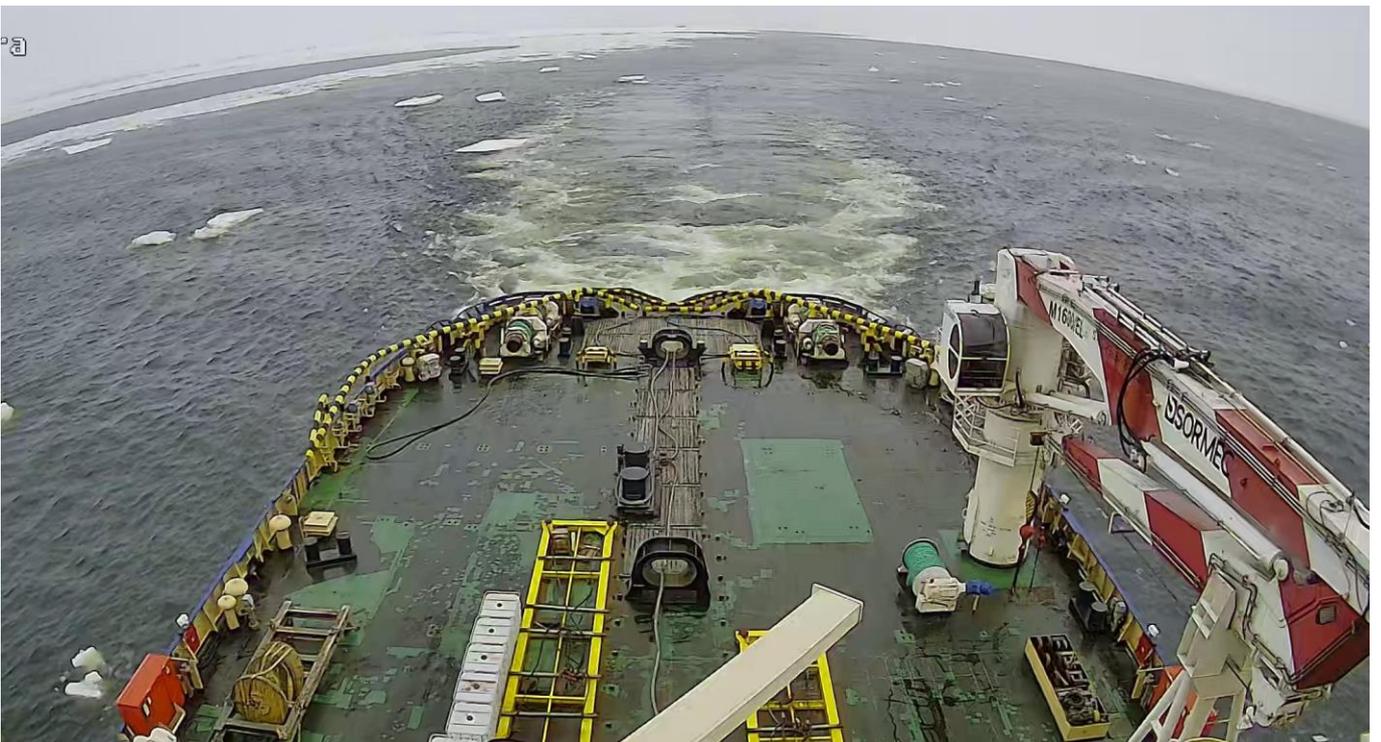
Рис. 6. В 18:52 дистанция от ледокола «ВЛАДИВОСТОК» до буксира «БАЙКАЛ» около 17 кбт.

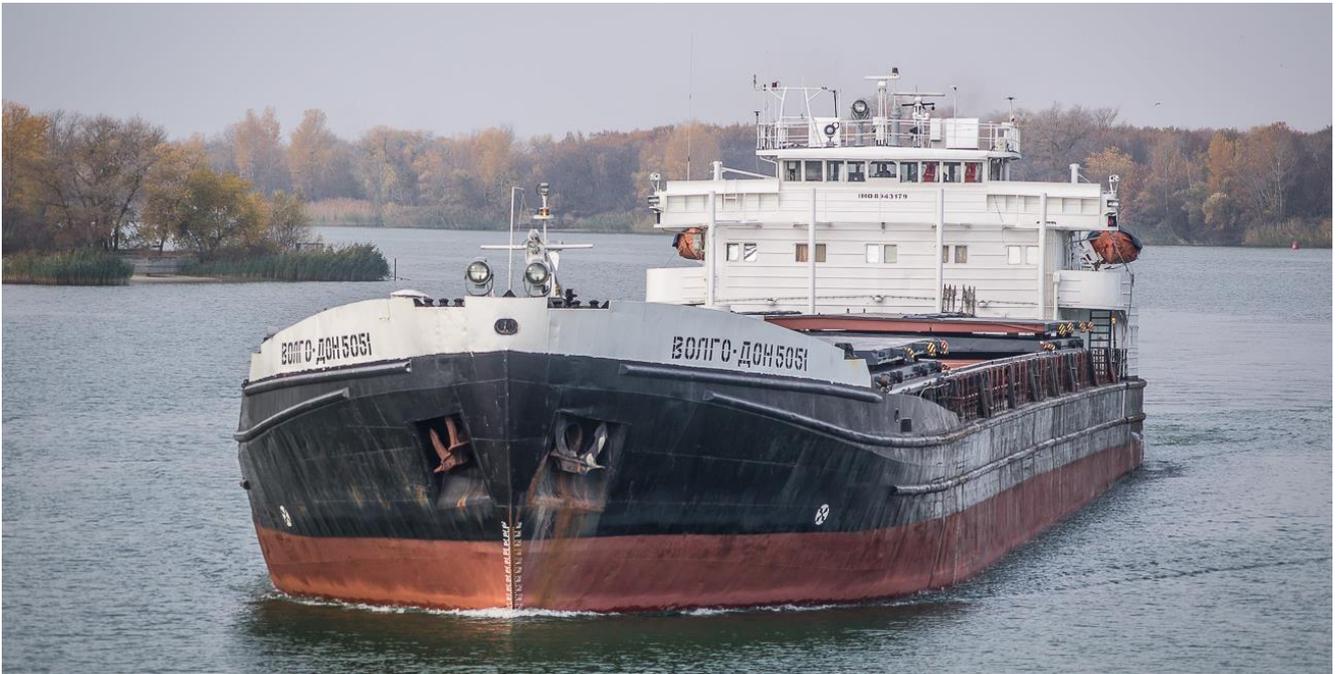
Рис. 4. Сухогрузный теплоход «ВОЛГО-ДОН 5051»

Т/х «ВОЛГО-ДОН 5051» получил повреждение правой носовой части корпуса в районе форштевня в виде рваной пробоины и разрывов обшивки, левой носовой части корпуса в районе форштевня в виде трещин, вмятин выше уровня ватерлинии на высоте около 1,8 м.

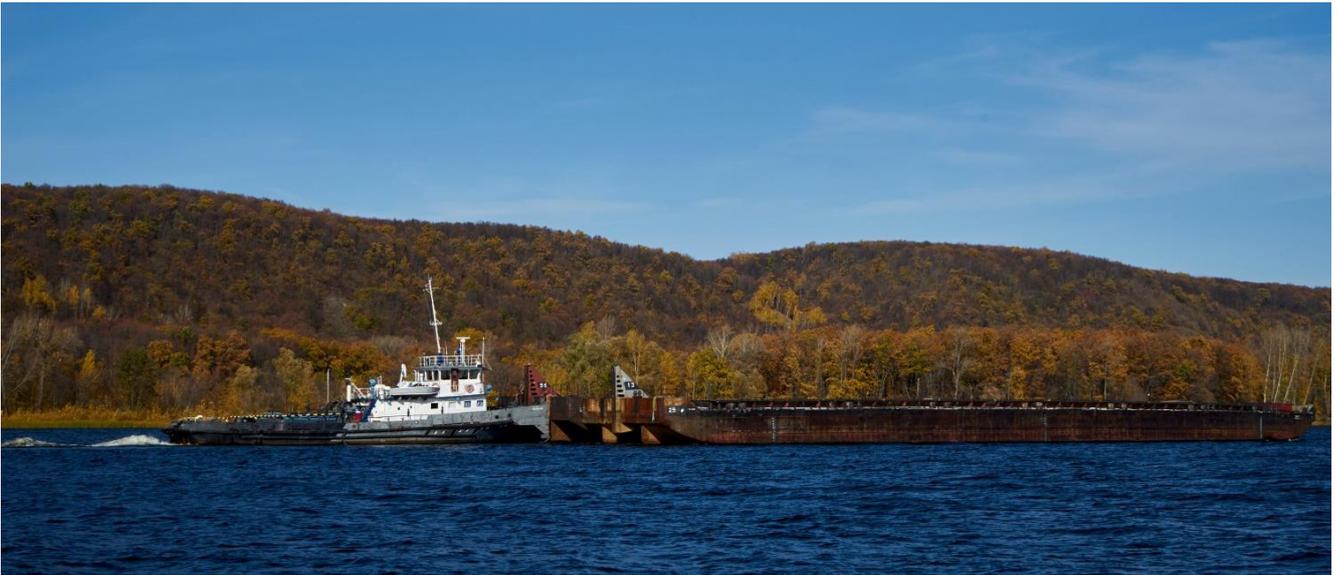
Рис. 5. Баржебуксирный состав т/х «ПЛОТОВОД-687»

Т/х «ПЛОТОВОД-687» имеет повреждение автосцепы в виде трещин в замке сверху левой щеки и снизу правой щеки. Загрязнения окружающей среды нет. Травмированных и погибших людей нет.

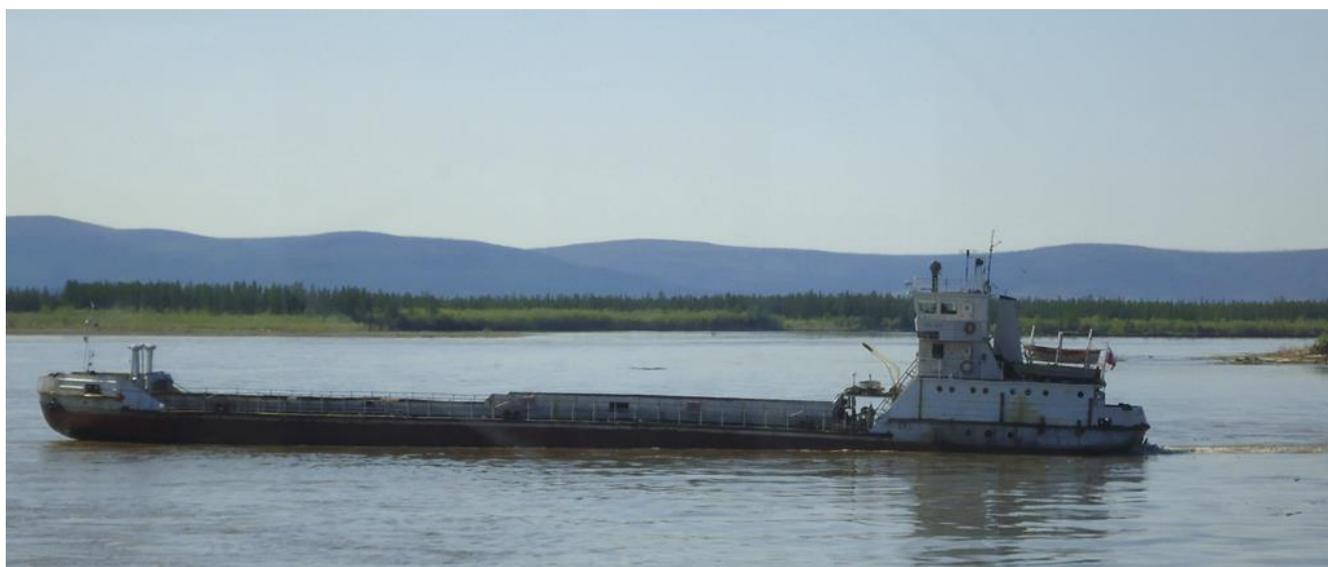
Рис. 2. Теплоход СПН-703Б на р. Яна

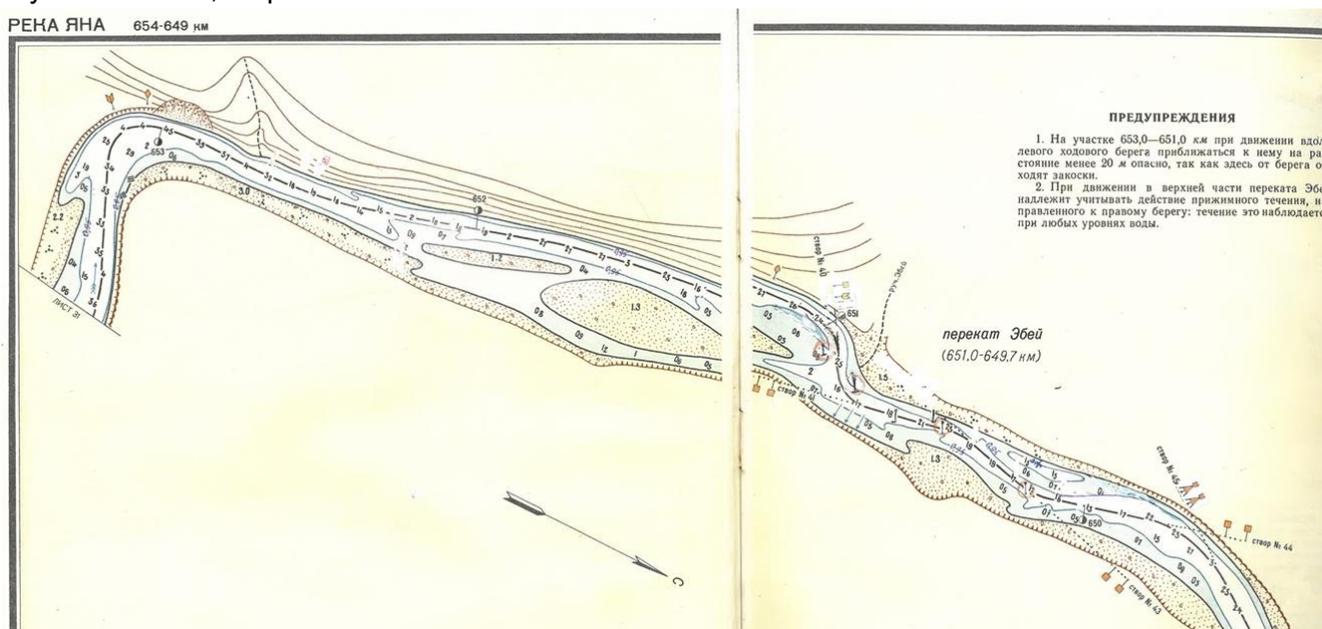
Рис. 3. Карта 654 – 649 км реки Яна

Согласно информации, указанной в лоцманской карте реки Яна, на участке 653,0-651,0 км при движении вдоль левого берега приближаться к нему на расстояние менее 20 м опасно, так как здесь от берега отходят закосы.

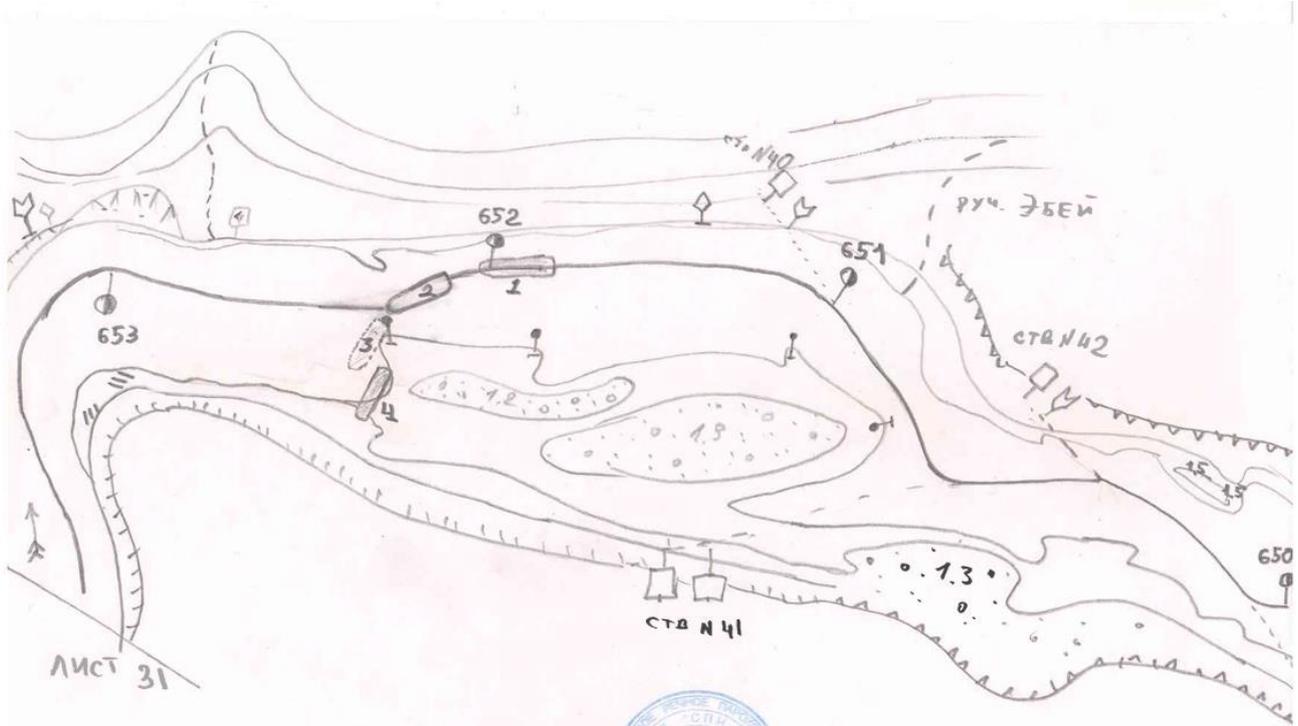
Рис. 4. Схема транспортного происшествия, составленная капитаном-механиком т/х «СПН-703Б»

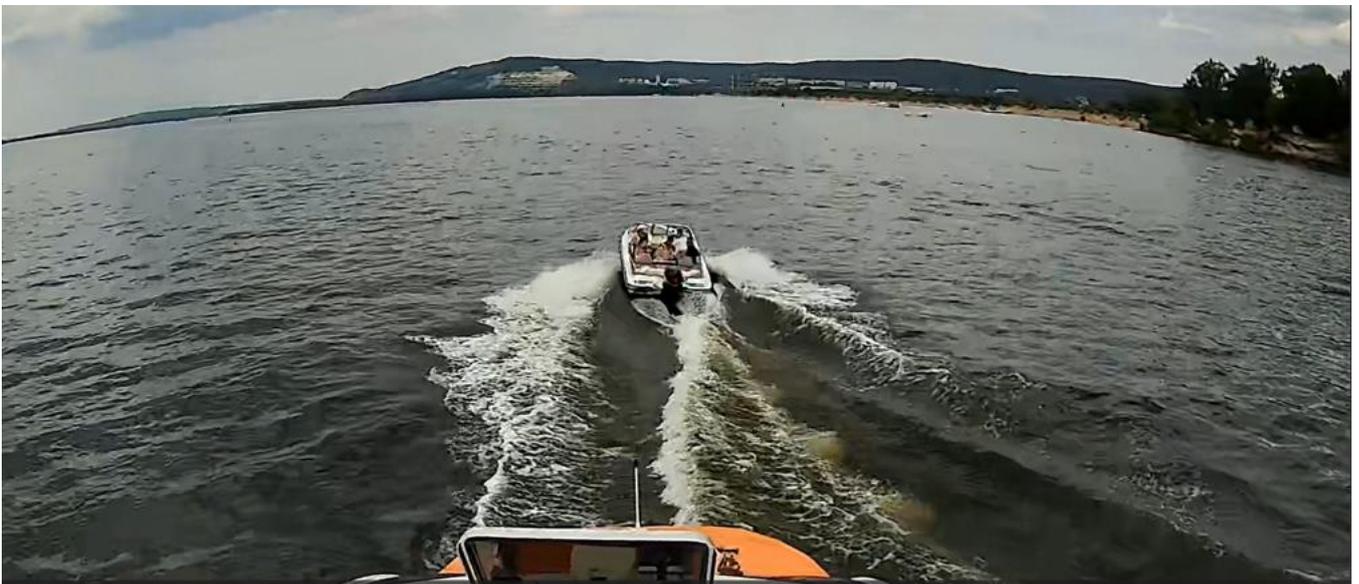
Рис. 2. Стоп-кадр записи видеокamеры СПК «ВАЛЕРИЙ ГРУШИН»

За 15-20 секунд до столкновения маломерное судно оказалось на судовом ходу и опережало СПК «ВАЛЕРИЙ ГРУШИН», который в это время следовал, не изменяя скорости и направления движения. За 5-7 секунд до столкновения, когда дистанция между судами составляла от 40 до 60 метров, капитан-механик СПК «ВАЛЕРИЙ ГРУШИН» подал звуковой сигнал электрической сиреной и изменил направление движения судна вправо.

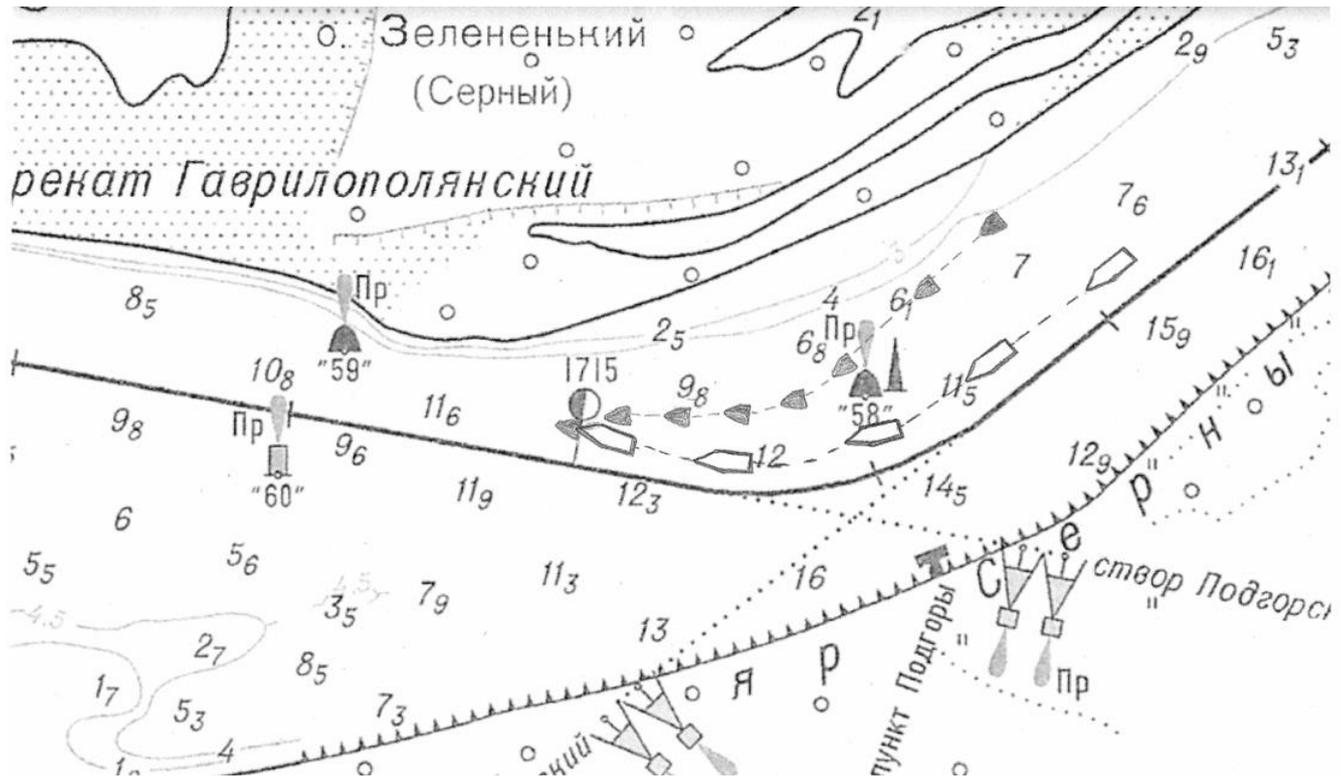
Рис. 3. Схема транспортного происшествия, составленная капитаном-механиком СПК «ВАЛЕРИЙ ГРУШИН»

В 15:25 на 1714,5 км р. Волга СПК «ВАЛЕРИЙ ГРУШИН» под управлением капитана-механика совершил столкновение с маломерным моторным судном.

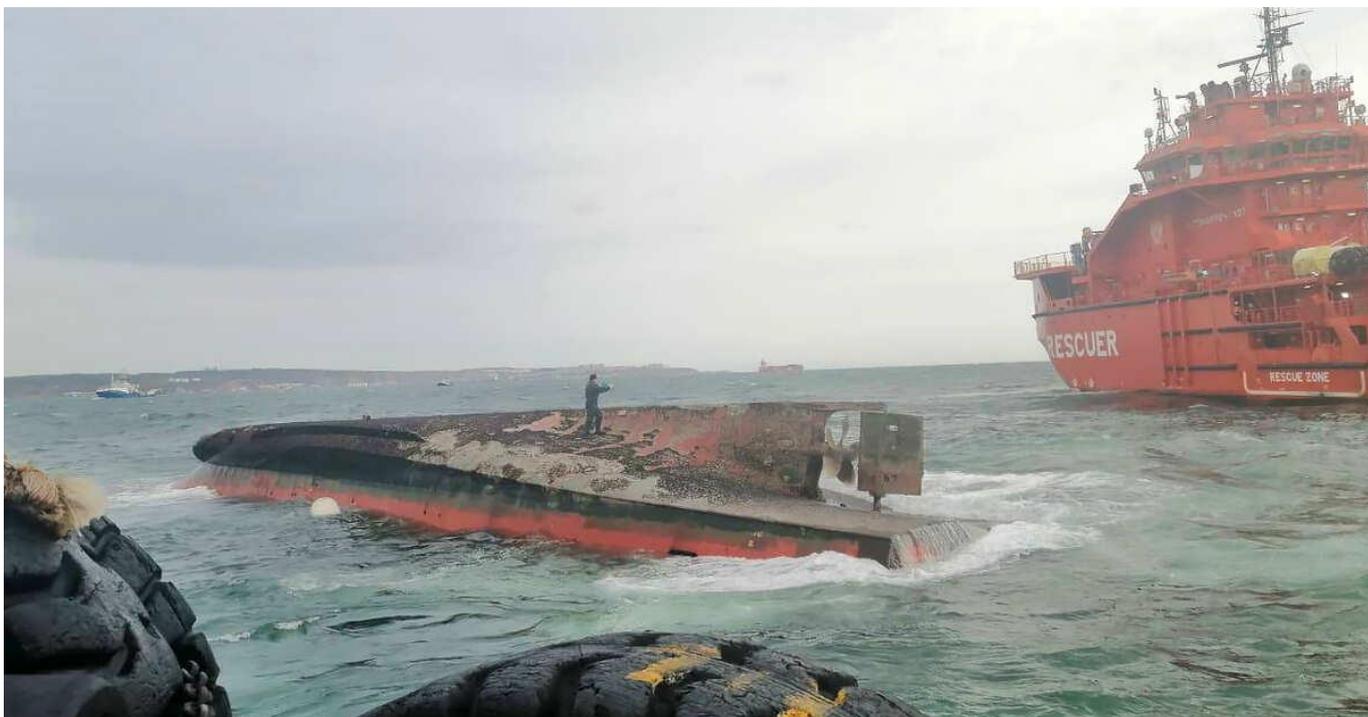
В 13:30 в 2 милях от порта Корсаков капитан т/х «ГРИГОРИЙ ЛОВЦОВ» не сбавляя скорости судна резко положил руль лево на борт, при этом судно сразу накренилось на левый борт около 40°, начало черпать воду левым бортом, потеряло остойчивость и перевернулось вверх килём. Сработал аварийный буй и сигнал принят МСПЦ Южно-Сахалинск.

Рис. 2. Операция по спасению людей и т/х «ГРИГОРИЙ ЛОВЦОВ»

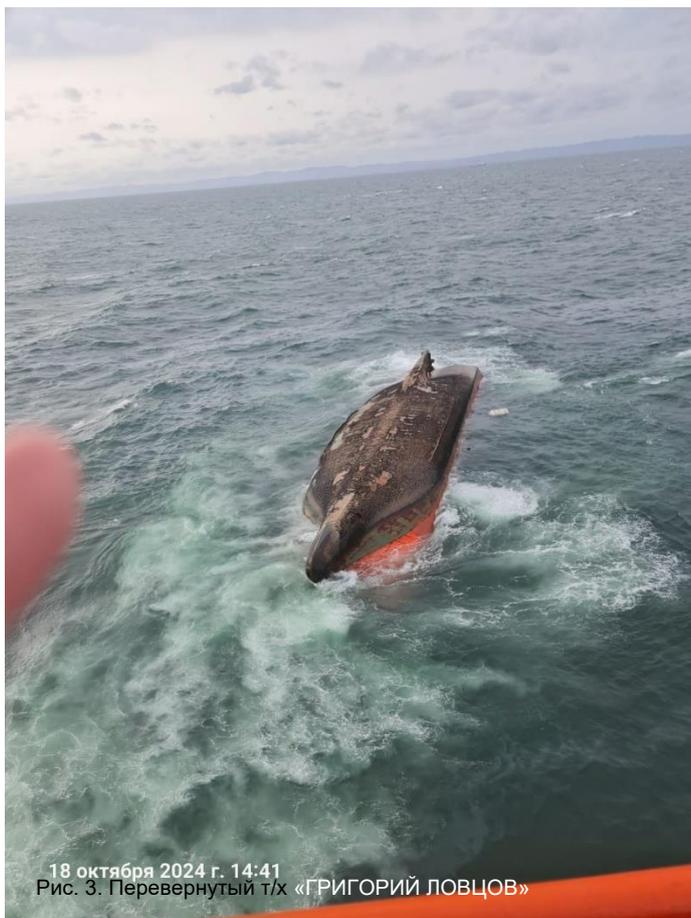
В 21:45 аварийный т/х «ГРИГОРИЙ ЛОВЦОВ» сел на мель в 250 метрах от пирса № 7, произошел обрыв буксирной линии. Аварийные работы были приостановлены до наступления светлого времени 19.10.2024.

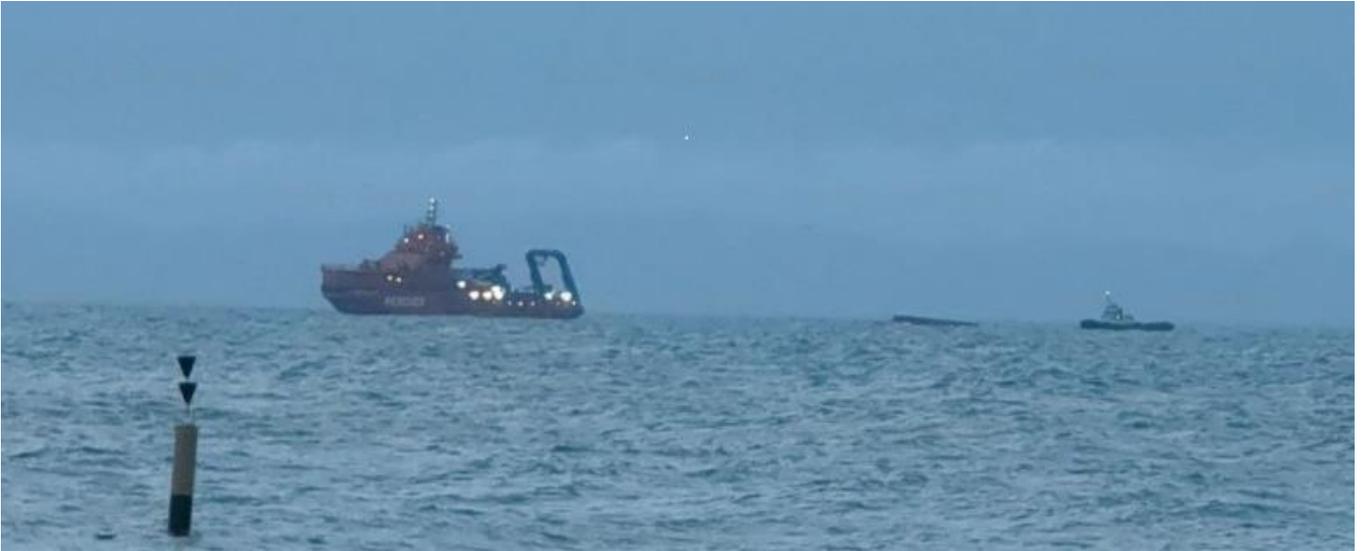
Рис. 4. Буксировка аварийного судна в порт Корсаков

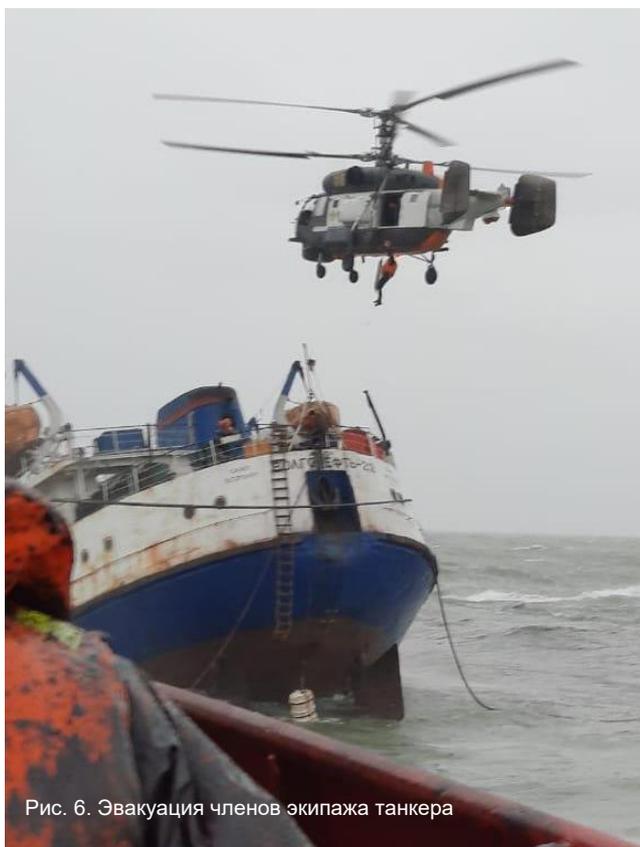
Из объяснения капитана т/х «ВОЛГОНЕФТЬ-212» следует, что, когда на борту судна оставались 5 человек началось резкое затопление кормовой части т/х «ВОЛГОНЕФТЬ-212» и оставшихся членов экипажа смыло в воду. Кормовая часть затонула в точке с координатами $\varphi=45^{\circ}05.14'N$; $\lambda=036^{\circ}32.2'E$.

Рис. 6. Эвакуация членов экипажа танкера

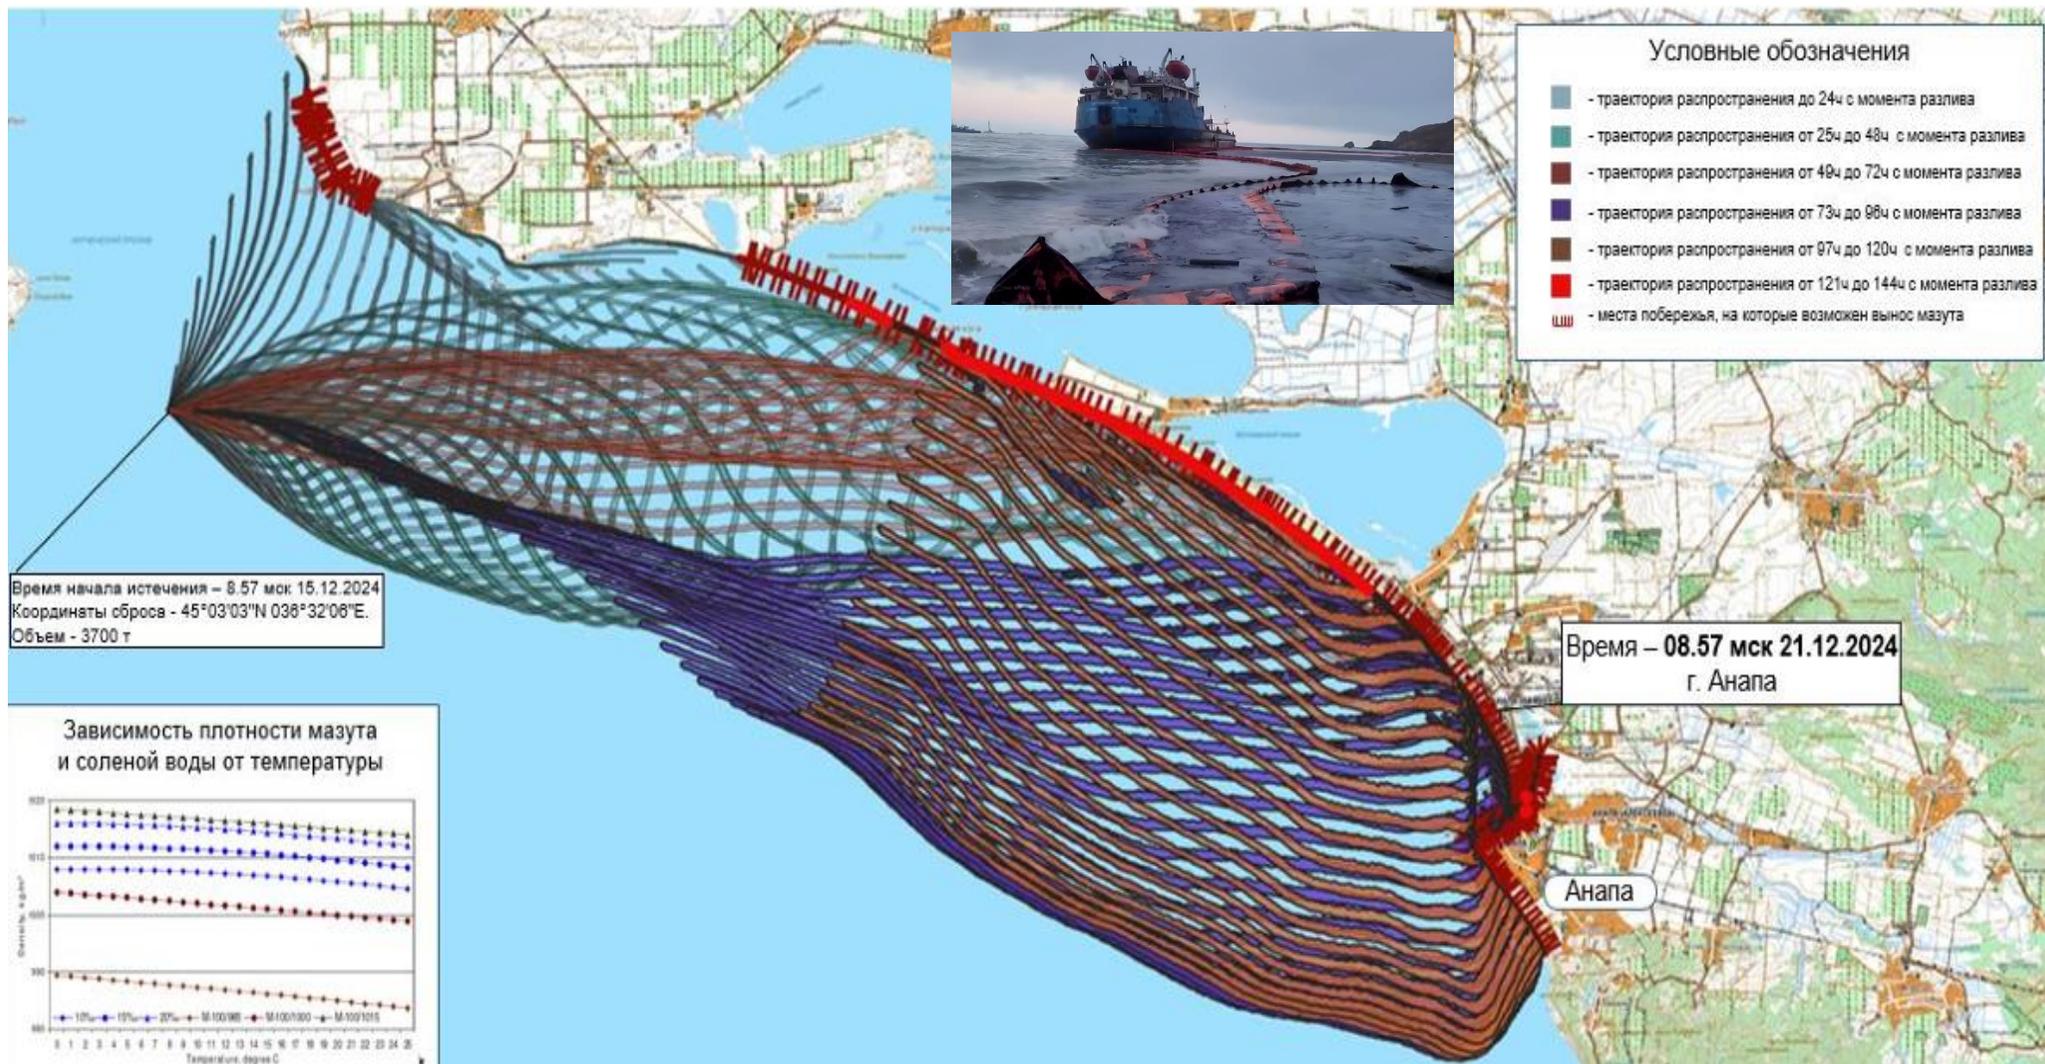
Рис. 9. Расчет распространения мазута в акватории Чёрного моря (по расчётам Государственного океанографического института имени Н.Н. Зубова, Росгидромет) (18 декабря 2024 года)

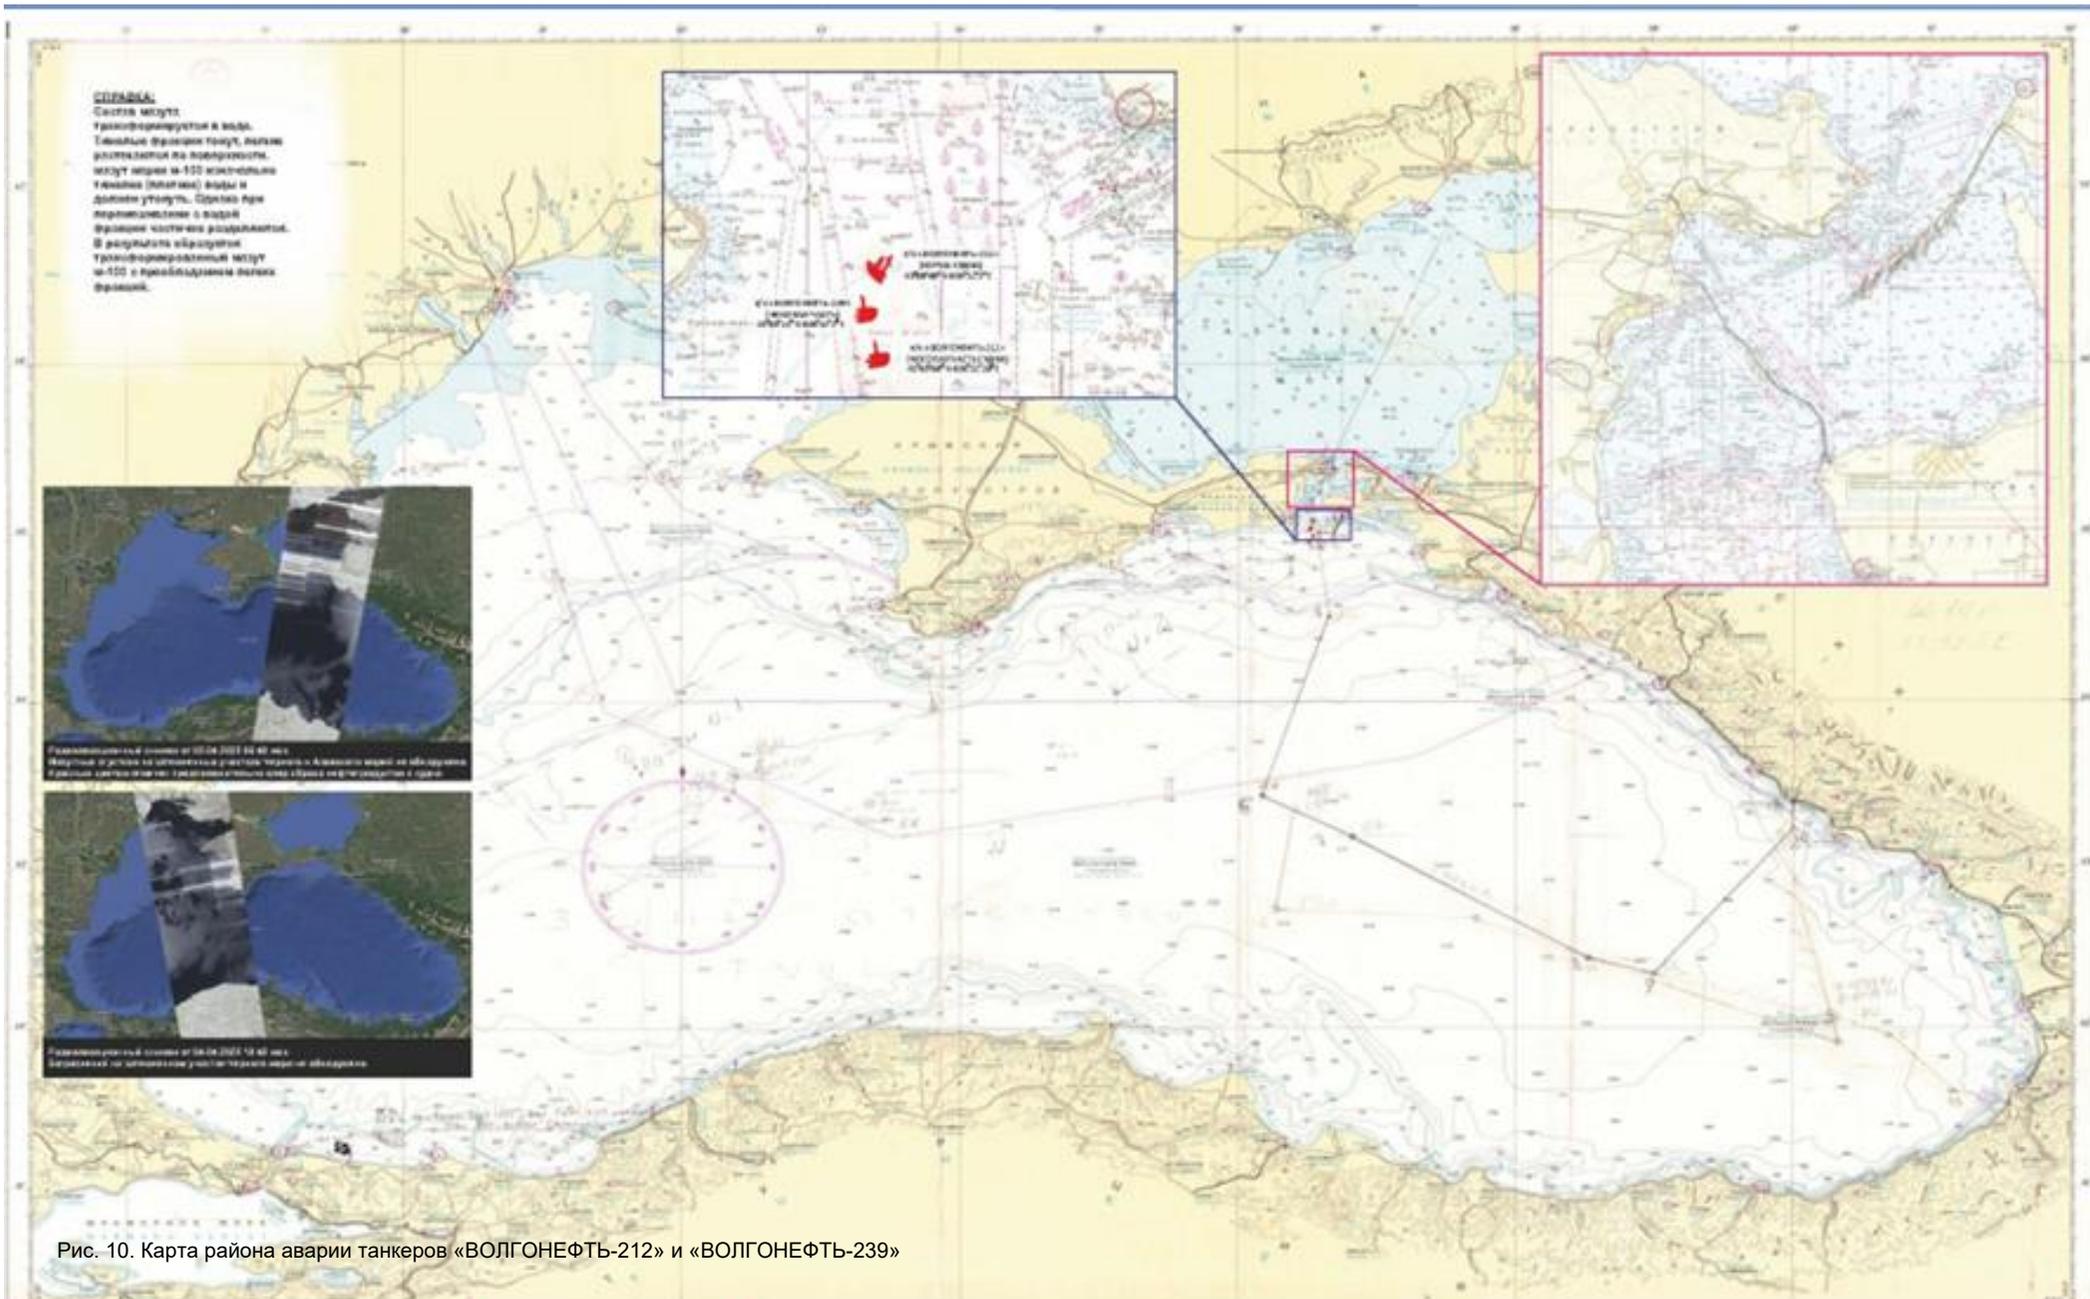
Рис. 10. Карта района аварии танкеров «ВОЛГОНЕФТЬ-212» и «ВОЛГОНЕФТЬ-239»
