**ФЕДЕРАЛЬНАЯ СЛУЖБА  
ПО НАДЗОРУ В СФЕРЕ ТРАНСПОРТА**

**Доклад о расследовании затопления плавучего дока 9К, буксируемого  
буксиром-спасателем «ИРБИС» в Южно-Китайском море 01.12.2015**

**Доклад № 01/2015**

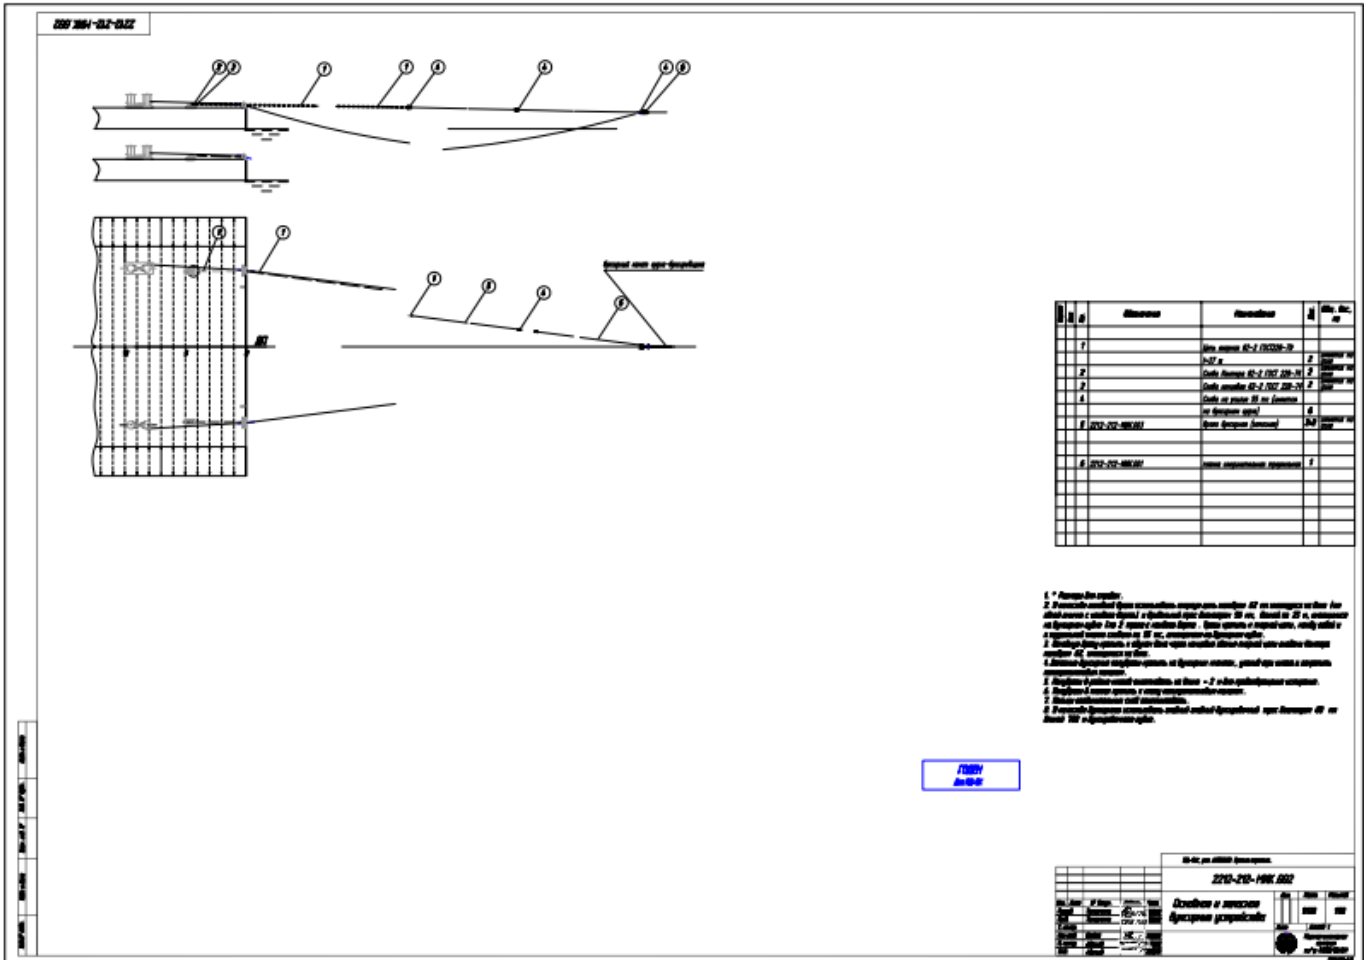
Рис. 9. Буксирное устройство

Оценка прочности Дока при перегоне не проводилась. Расчёты для оценки прочности плавучего дока 9К были взяты из проекта перегона для однотипного проекта плавдока ПД-14 (проект 1760). Коррозионный износ и фактическое состояние бетонных конструкций для плавучего дока 9К в оценке прочности при перегоне не были учтены, так как дефектация плавучего дока 9К не производилась. Остойчивость в данном документе не рассматривалась и не известна, рекомендации по остойчивости на перегон отсутствуют.
