**ФЕДЕРАЛЬНАЯ СЛУЖБА
ПО НАДЗОРУ В СФЕРЕ ТРАНСПОРТА**

**Доклад о расследовании затопления плавучего дока «ПД-11»,
буксируемого ледоколом «КАПИТАН КОСОЛАПОВ» в Белом море
12.06.2017**

Доклад № 03/2017

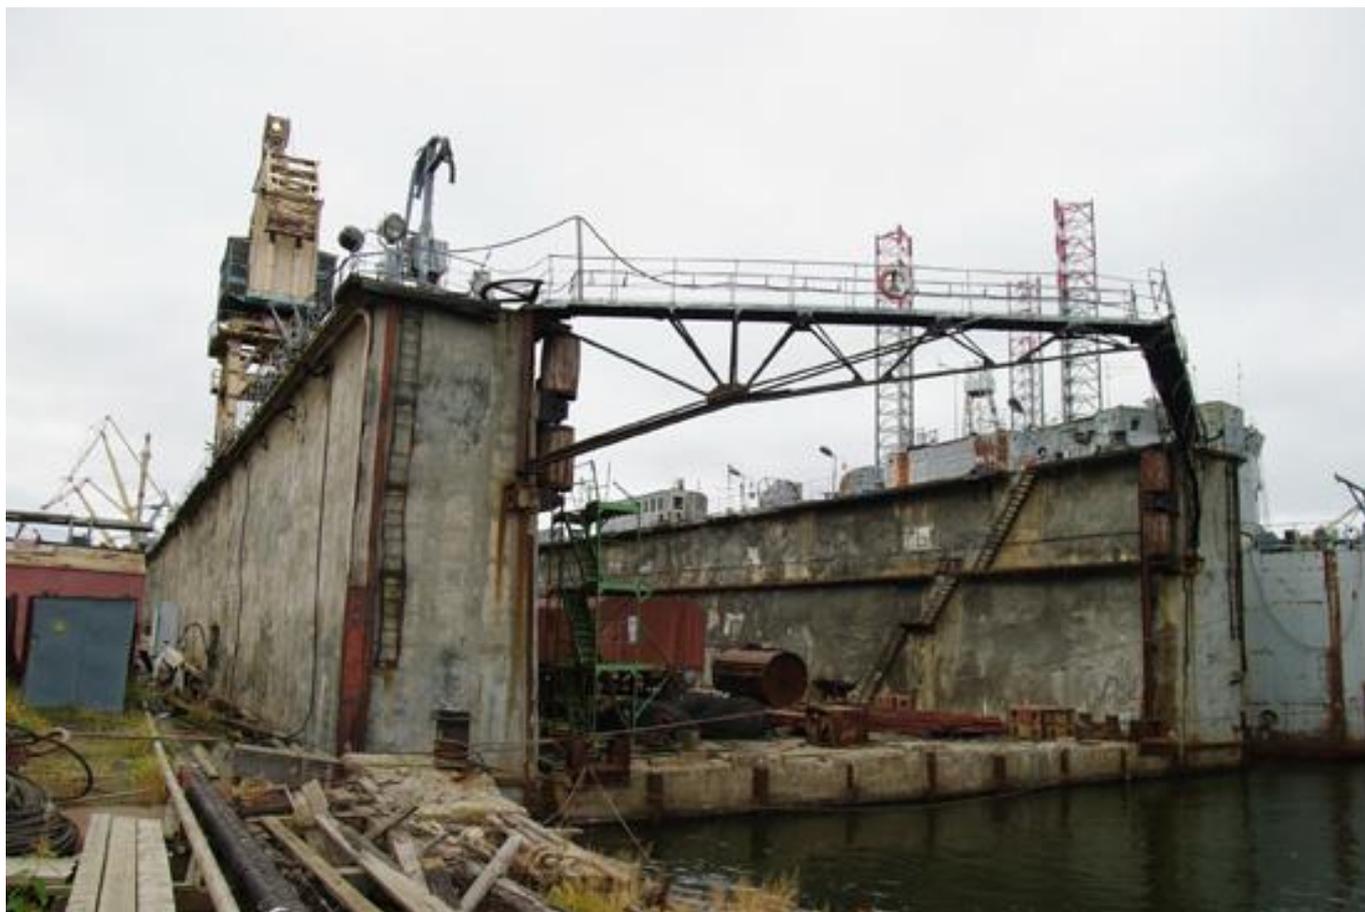
Рис. 2. Плавучий док «ПД-11»

Подводная часть плавдока, срок освидетельствования которой истек (в 1999 году плавдок был снят с классификационного учета Северным филиалом РРР), была обследована на плаву с использованием подводного телевидения. На видеозаписи зафиксированы только установка и размещение пластмассовых заделки водоотливных и заборных отверстий в корпусе плавдока. На судне повреждений корпуса не обнаружено, закрытия внешнего контура загерметизированы. В акте водолазного обследования подводной части корпуса судна отмечено, что видимых повреждений не обнаружено, на корпусе имеется ровный слой ракушечника до 40 мм.
