**ФЕДЕРАЛЬНАЯ СЛУЖБА
ПО НАДЗОРУ В СФЕРЕ ТРАНСПОРТА**

**Доклад о расследовании пожара на рыболовном судне «КАЛТАН»,
повлекшем гибель 4 членов экипажа в Японском море 21.04.2023**

Доклад № 01/2023

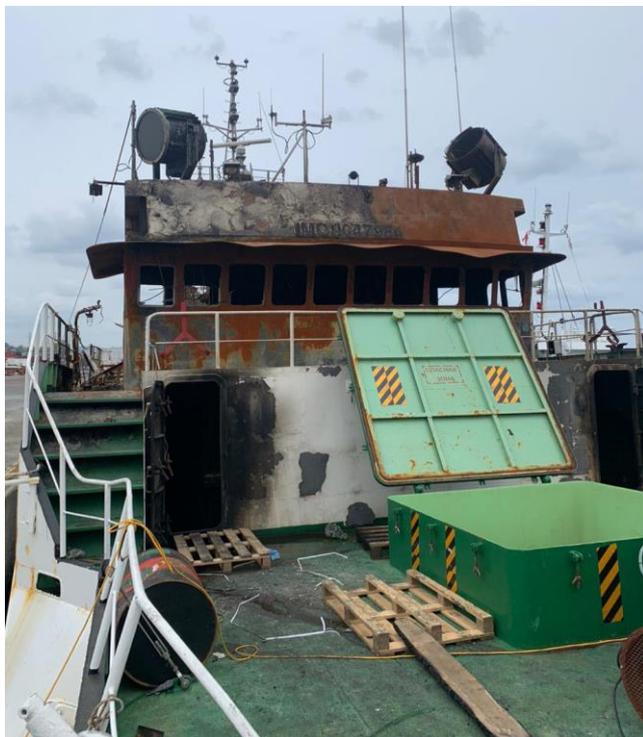
Рис. 5. Вид с носа на шкафут правого борта и ходовой мостик

Ходовой мостик с большой интенсивностью заполнялся едким дымом, и капитан, вахтенный помощник капитана и вахтенный матрос через дверь правого борта покинули мостик и проследовали на шкафут правого борта в район предполагаемого источника дыма, чтобы голосом объявить пожарную тревогу, поднять и вывести на палубу спящих в своих каютах членов экипажа. Спустившись на шкафут правого борта, при подходе к входной двери коридора жилых помещений они увидели, что из двери коридора шел плотный бело-черный дым. Капитан, открыв дверь в коридор жилых кают, добежал до каюты боцмана и разбудил его. Вахтенный помощник капитана в это время побежал к месту хранения комплектов снаряжения пожарного и громким голосом объявлял «Аварийной партии следовать к месту хранения комплектов снаряжения пожарного», одновременно закрывая иллюминаторы, чтобы предотвратить распространение огня. Видимость из-за плотного густого дыма на шкафуте была нулевой, от едкого дыма резало глаза. Не добежав 3-5

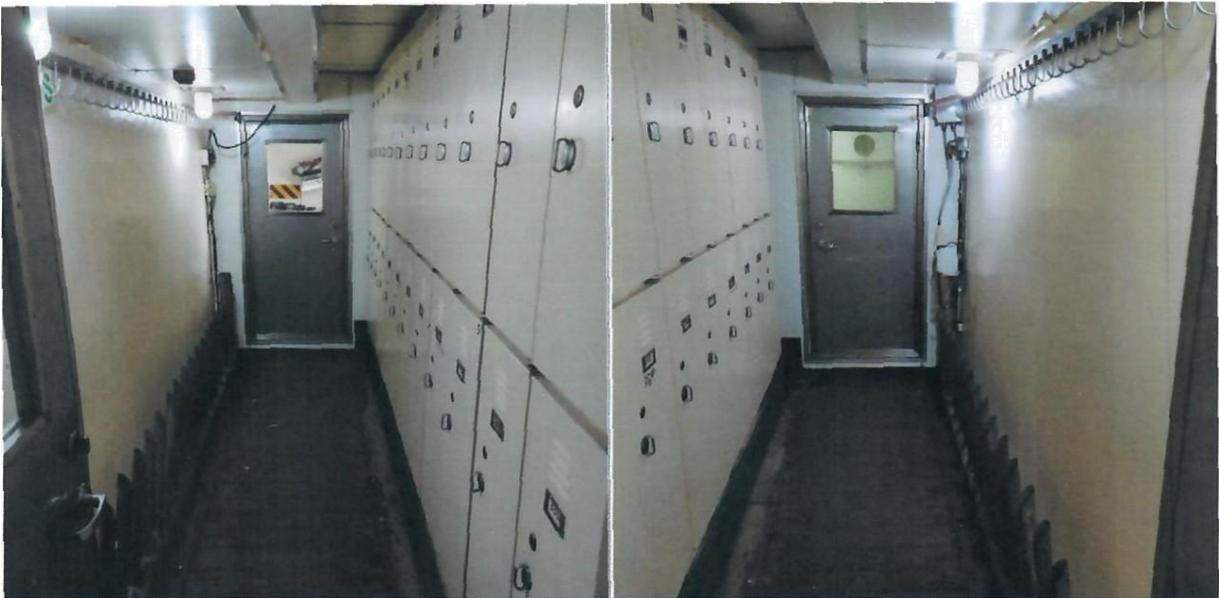
Рис. 10. Проход (ближе к носовой части судна) между коридорами вдоль бортов судна до пожара. Виды с разных сторон.

Ширина коридора составляет 1,85 м. Термическое поражение коридора вдоль правого борта судна выражено в виде выгорания и обугливания внутренней отделки правого борта и потолка, а также выгорания лакокрасочного покрытия внутренних металлических поверхностей, частичной деформации тонких конструкций (наружных стен кают) и отжига металла.
