ФЕДЕРАЛЬНАЯ СЛУЖБА ПО НАДЗОРУ В СФЕРЕ ТРАНСПОРТА
УПРАВЛЕНИЕ ГОСУДАРСТВЕННОГО МОРСКОГО И РЕЧНОГО НАДЗОРА

СБОРНИК
ХАРАКТЕРНЫХ АВАРИЙ СУДОВ НА МОРЕ
И ТРАНСПОРТНЫХ ПРОИСШЕСТВИЙ
НА ВНУТРЕННИХ ВОДНЫХ ПУТЯХ РОССИЙСКОЙ ФЕДЕРАЦИИ,
ПРОИЗОШЕДШИХ В 2025 ГОДУ

Москва
2026 г.

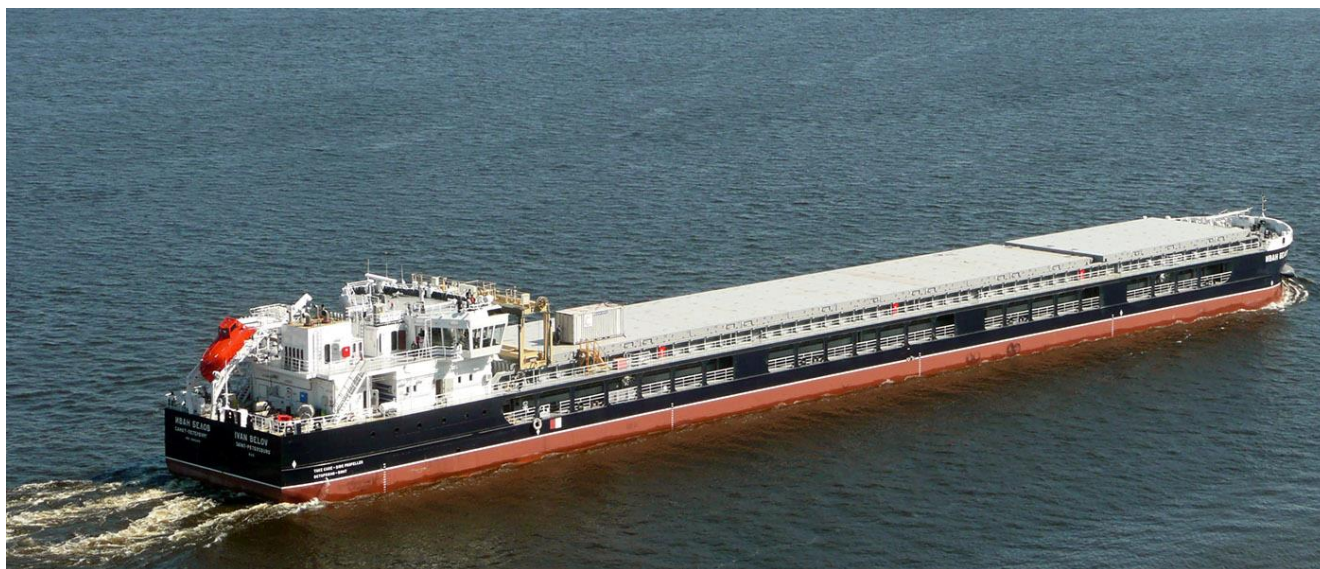
Рис. 4. Сухогрузный теплоход «ИВАН БЕЛОВ»

08 марта 2025 года в 14:33 LT (UTC+3) в акватории морского порта Кавказ произошёл аварийный случай, квалифицированный как авария на море. Вид аварии – навал судна на причал, сопровождавшийся выходом из строя винторулевых колонок (ВРК).

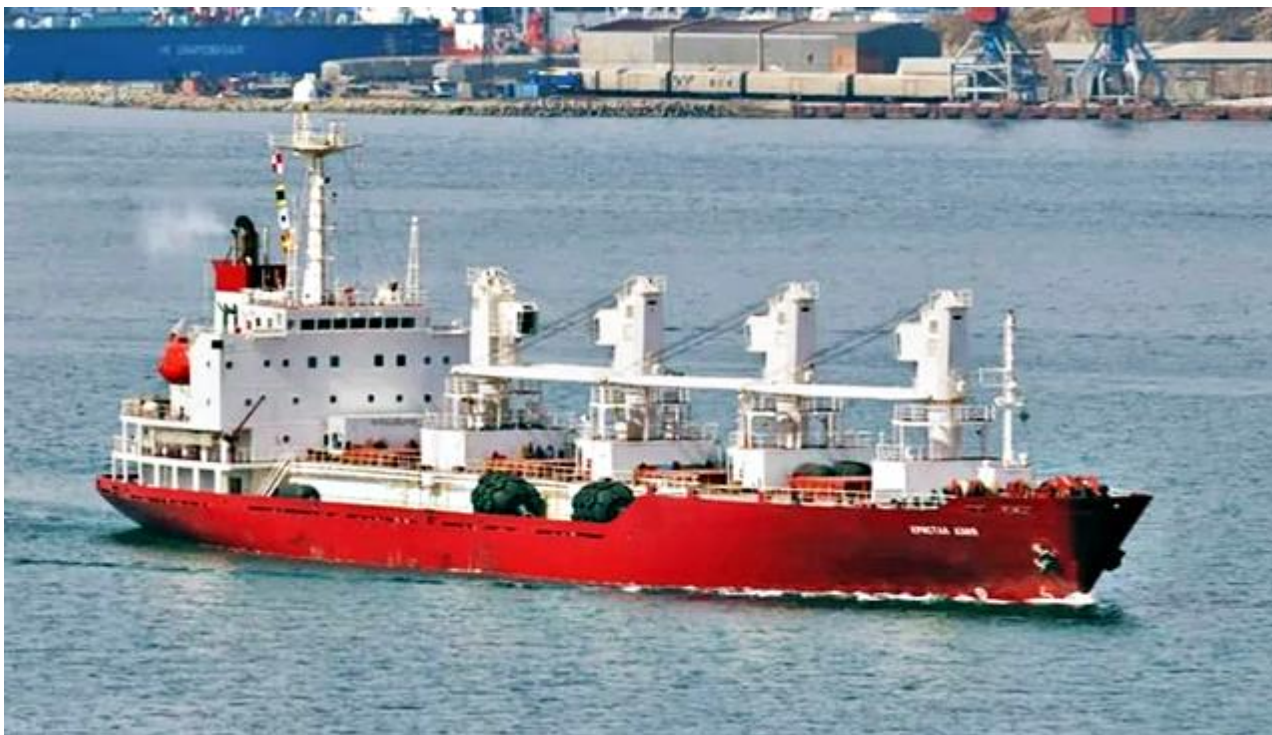
Рис. 1. Транспортный рефрижератор «КРИСТАЛЛ АЗИЯ»

26 марта 2025 года в 08:10 LT (UTC+10) на выходе из морского порта Пусан (Республика Корея), произошёл аварийный случай, квалифицированный как авария на море. Вид аварии — повреждение главного двигателя, взрыв и пожар. Авария повлекла гибель члена экипажа.

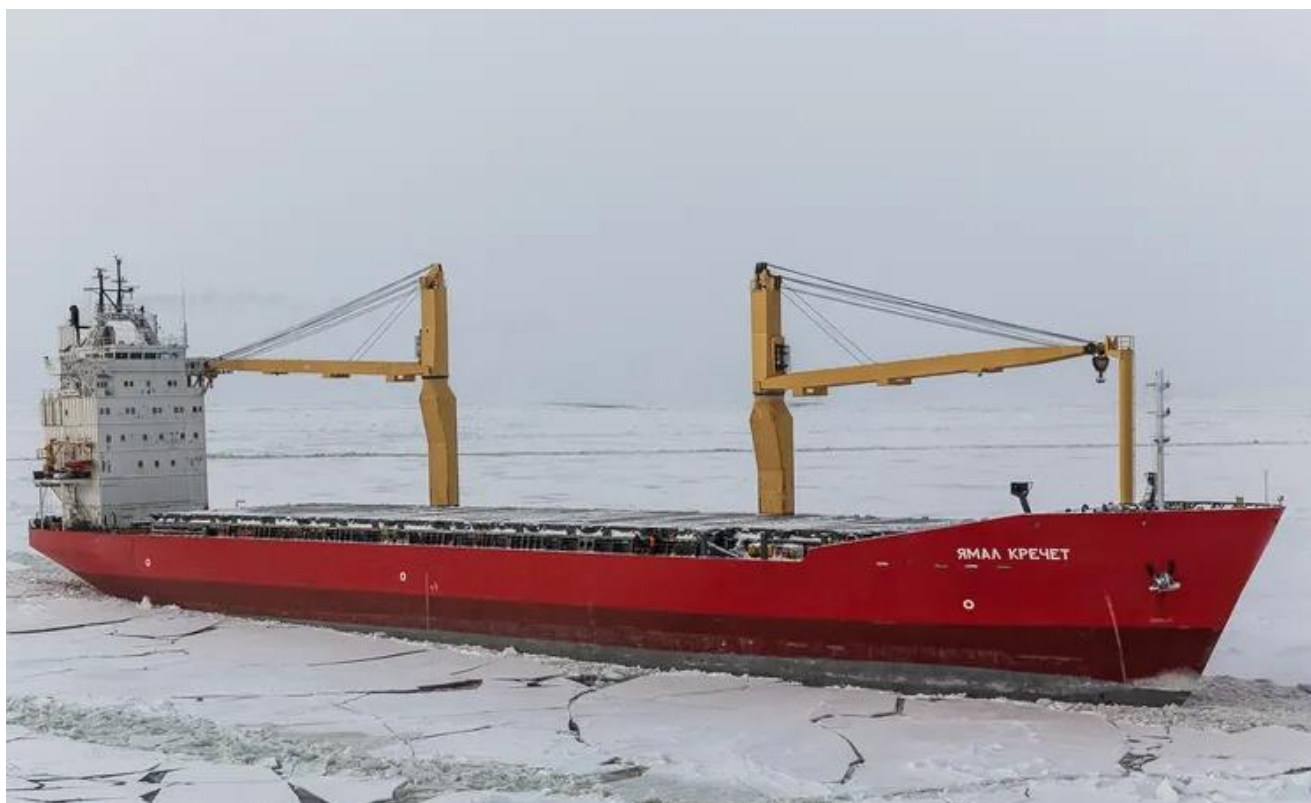
Рис. 1. Балкер «ЯМАЛ КРЕЧЕТ»

25 апреля 2025 года в 06:45 LT (UTC+5) в акватории морского порта Сабетта (участок № 1) при подходе к причалу № 3 произошёл аварийный случай, квалифицированный как авария на море. Вид аварии — гибель человека выполнении швартовых операций, сопровождавшаяся отказом швартового оборудования и критической задержкой медицинской помощи.

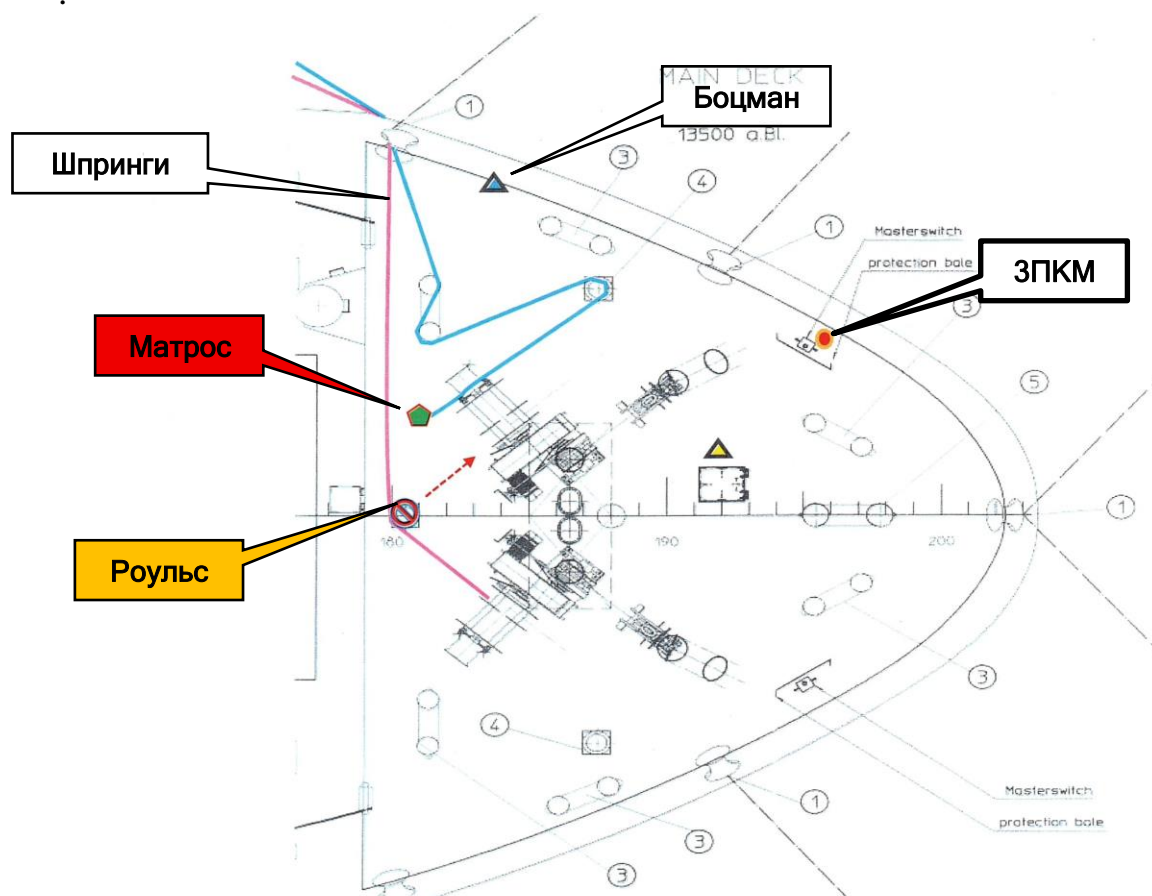
Рис. 2. Схема места несчастного случая, произошедшего с матросом (до срыва роульса)

В 06:40 началась швартовка к причалу № 3. В 06:45 после подачи двух шпрингов с бака через левый носовой клюз третий помощник капитана находился у пульта управления швартовными лебёдками и управлял натяжением канатов. Матрос находился у турочки левой швартовной лебёдки, травил второй швартовный канат, стоя лицом к носу судна и спиной к корме. Второй канат проходил от правой швартовной лебёдки через направляющий роульс к левому носовому клюзу горизонтально у самой палубы — за спиной матроса.

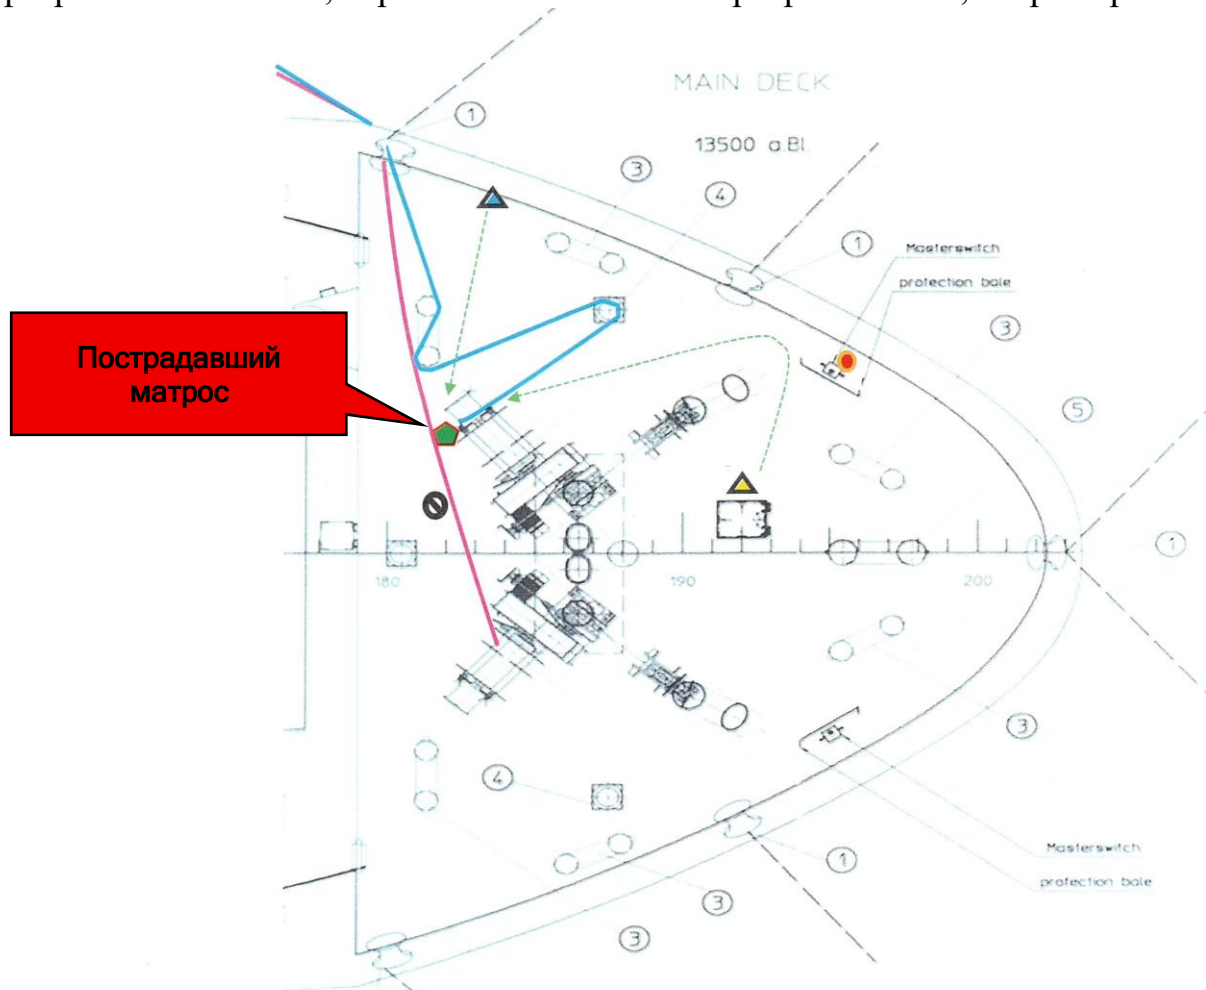
Рис. 3. Схема места несчастного случая, произошедшего с матросом (после срыва роульса)

компьютерную томографию, выявившую разрыв селезёнки с внутренним кровотечением и перелом ребра. Начали подготовку к эвакуации санитарной авиацией, однако в 14:30 матрос скончался, не дождавшись операции. Судебно-медицинская экспертиза подтвердила: тупая травма живота с полным поперечным разрывом селезёнки, отрывом селезёночной артерии и вены, острая кровопотеря.

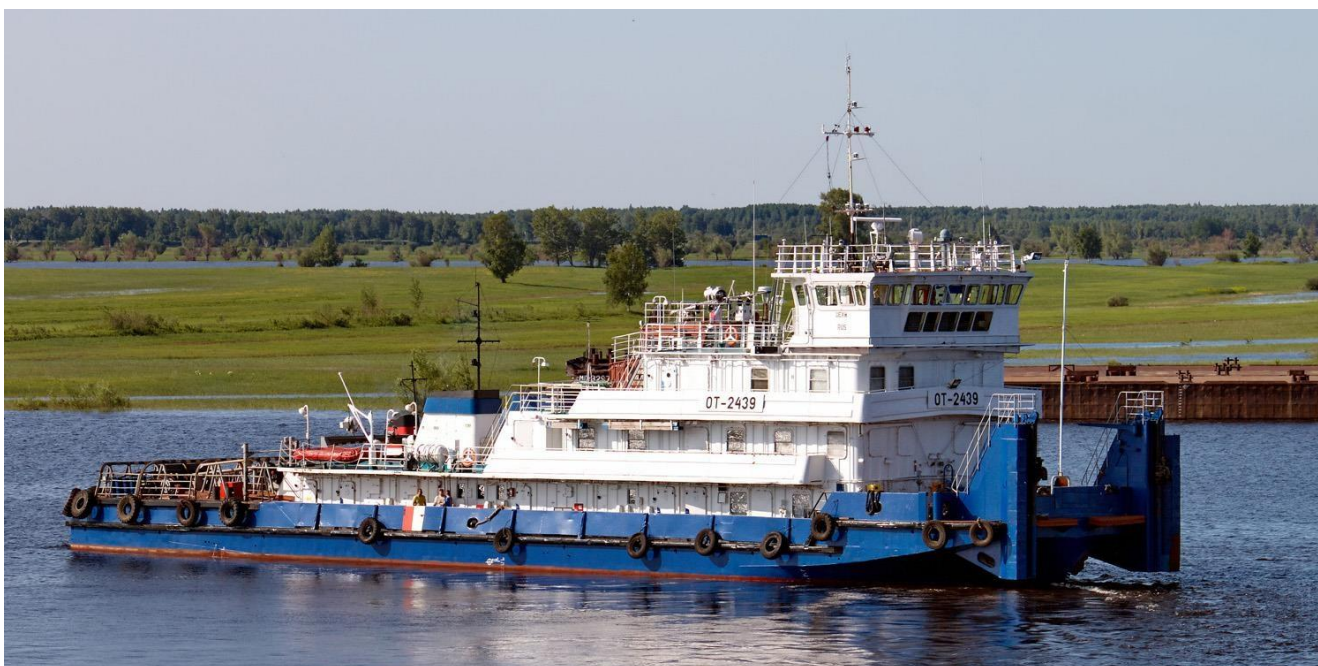
Рис. 1. Буксир-толкач «ОТ-2439»

08 июня 2025 года в 18:00 LT (UTC+7) на реке Енисей, в районе Казачинского порога (232,7 км судового хода), произошло транспортное происшествие, квалифицированное как авария. Вид происшествия — повреждение корпуса судна с последующим затоплением и разливом нефтепродуктов.

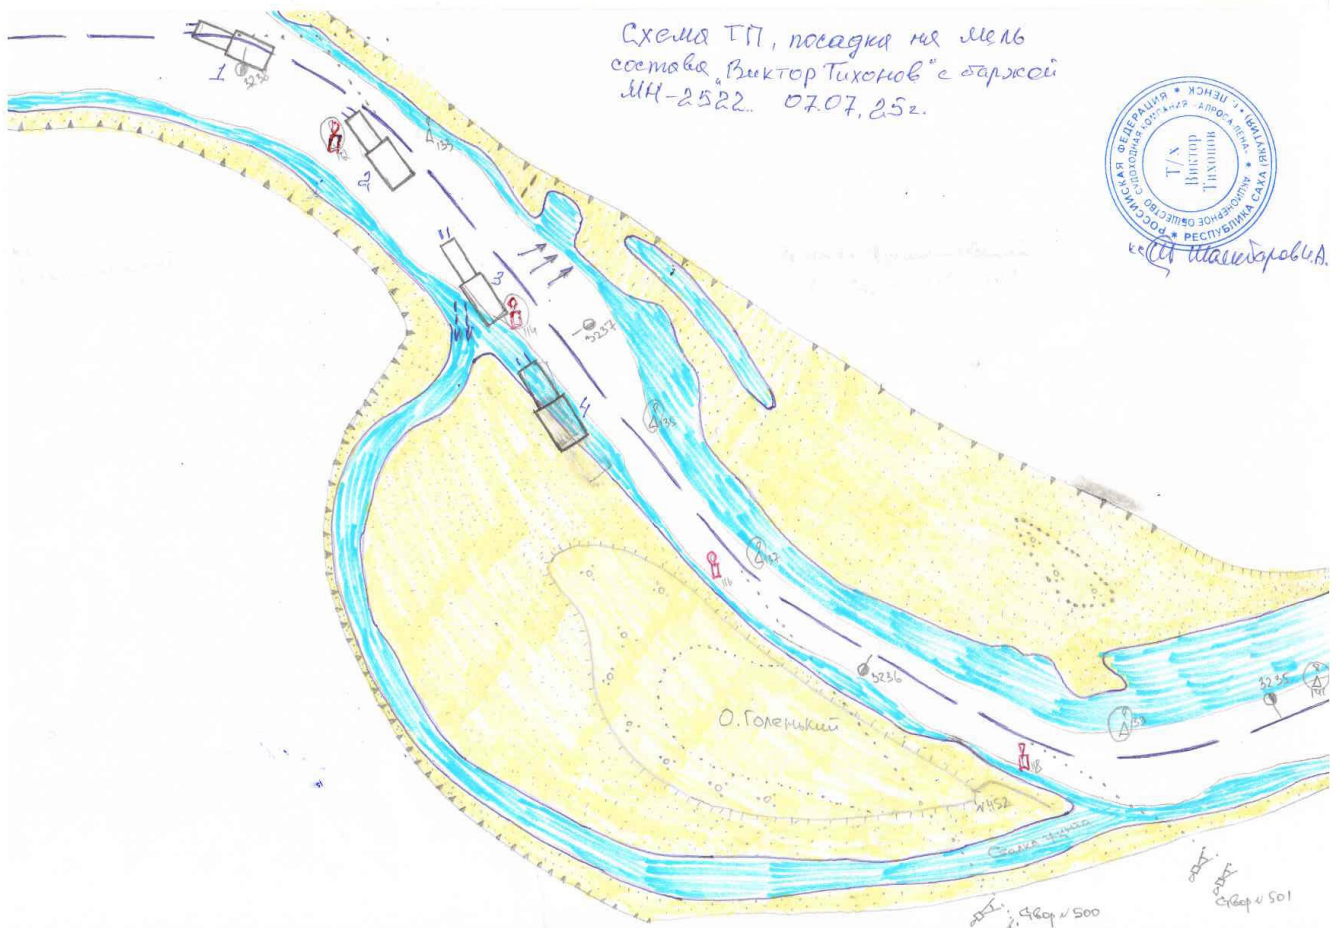
Рис. 3. Схема транспортного происшествия, составленная капитаном т/х «ВИКТОР ТИХОНОВ»

Причиной транспортного происшествия признано невыполнение вахтенным начальником (вторым помощником капитана — вторым помощником механика) требований нормативных документов по безопасности судоходства, а именно: выбор неудачного манёвра уклонения вправо без учёта действия затяжного течения, указанного в лоцманской карте. Данные действия привели к выходу состава за правую кромку судового хода и посадке на мель.

В результате происшествия теплоход «ВИКТОР ТИХОНОВ» и баржа «МН-2522» повреждений не получили. Порчи груза, загрязнения окружающей среды, травмированных и человеческих жертв нет. Общее время простоя состава на мели составило 77 часов 20 минут.

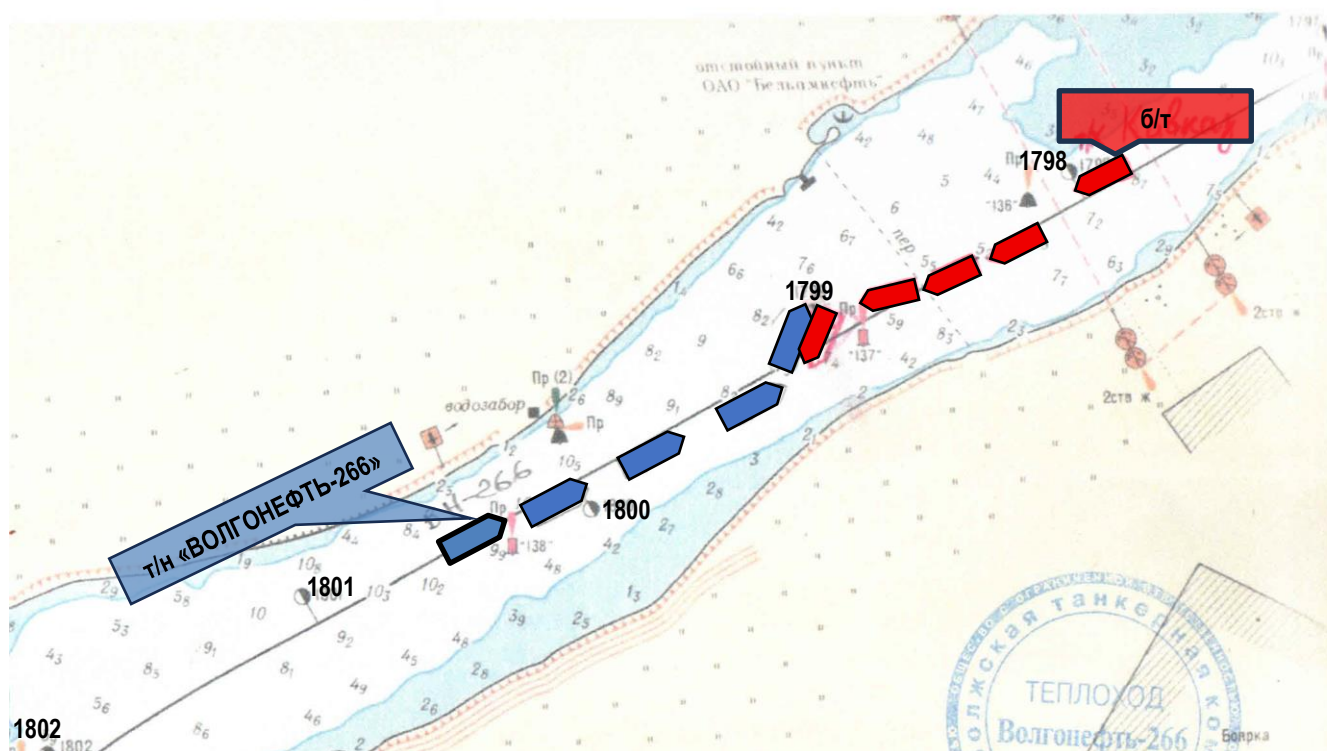
Рис. 3. Схема столкновения, составленная и подписанная капитанами обоих судов

Старший моторист-рулевой буксира, увидев встречное судно, нажал кнопку авральной сигнализации для вызова капитана-механика и резко переложил рули влево. Состав с баржами, находясь на расстоянии около 80–100 метров от танкера, начал уклоняться влево под углом 45–50 градусов, пересекая курс танкера «ВОЛГОНЕФТЬ-266». Для избежания столкновения капитан танкера переложил рули на левый борт и добавил обороты двигателей на передний ход. Капитан-механик буксира прибыл на пост управления, но не успел предпринять действий для предотвращения столкновения.

В результате столкновения оба судна получили повреждения корпуса. Жертв, травм, загрязнения окружающей среды не зафиксировано.
